He-Ne 激光管反射镜膜层的表面分析

提要: 用 XPS、AES、SEM 等表面分析方法对 He-Ne 激光管反射镜膜的元素成分、浓度、价态以及表面形态在寿命过程中的变化作了研究,证明镜膜的损伤和沾污是激光管失效的重要因素。

Surface analysis of the films for He-Ne laser mirrors

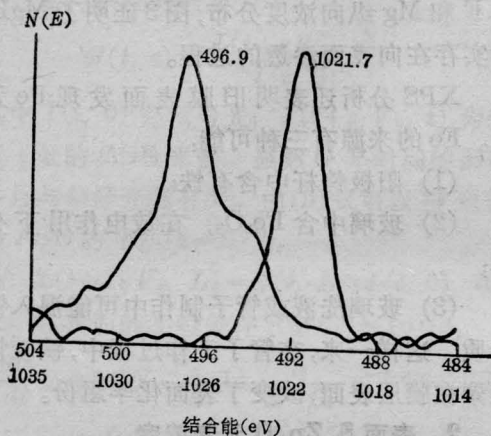
图5 新膜Zn的价态分析

图5、图6是新膜和旧膜典型的Zn的化合价分析能谱图。查能谱分析手册可得到

Zn形成的化合物类型。除新膜为ZnS以外,旧膜表面的Zn还和氧或其它物质反应生成Zn的其它化合物,如图6所示形成ZnO_x。并且化合物的种类与激光管工作电流和工作时间的乘积以及管子品质因素有关。随乘积的增大,其变化顺序为:

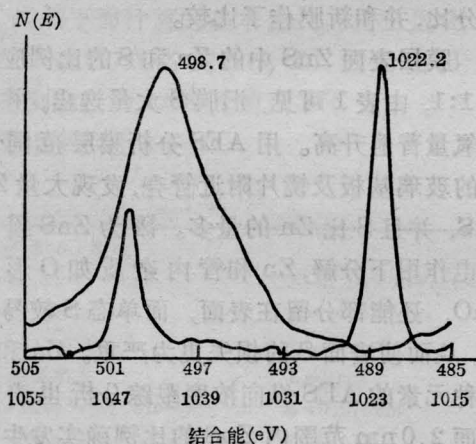
图6 旧膜Zn的价态分析

说明O等杂质对表面膜层的化学结构变化起着重要作用。

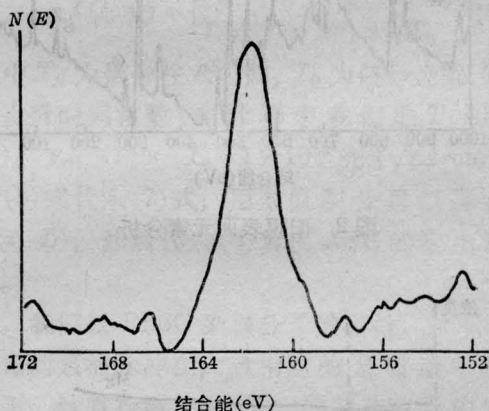
图7 新膜S的价态分析

图7、图8是新膜和旧膜典型的S的化合价分析能谱图。分析发现,除了新膜以外,旧膜表面一般都出现二个峰,位于162eV处的峰对应ZnS,而位于169eV左右的峰对应形成SO₄²⁻的化合物,查能谱手册表明是Fe₂SO₄和Na₂SO₄等物质,这与表面元素成份分析中检测到的Fe元素正好吻合。并且

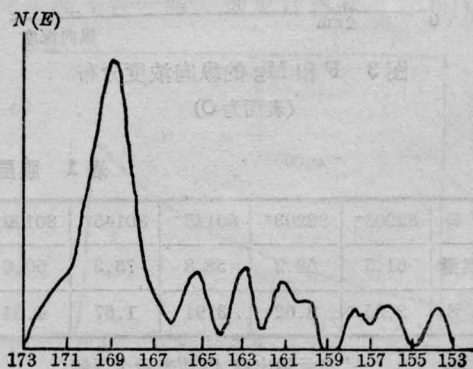
图8 旧膜S的价态分析

随激光管工作电流和工作时间乘积的增加,代表 ZnS 的峰也逐渐降低,而代表 SO_4^{2-} 的峰逐渐升高,直至表面 2.0nm 左右深的区域内 ZnS 完全变成 S 的其它化合物,以至于表征 ZnS 的峰完全消失,如图 8 所示该膜表面 S 主要以 Fe_2SO_4 形式存在。

根据以上分析,证明镜膜表面在 He-Ne 管工作过程中,受到 Fe、O 等杂质的沾污,内层的 MgF_2 也通过渗透或表面溅射而出现在膜层表面,改变了表面元素成份。ZnS 膜层在放电产生的粒子轰击下分解, S 大量逸出, Zn 和 O 等杂质形成 ZnO 、 ZnO_x 、 ZnF_2 等化合物,而 S 也形成 Fe_2SO_4 等化合物,破坏了表面的化学结构,增加了光学谐振腔的损耗,使激光功率下降而失效。

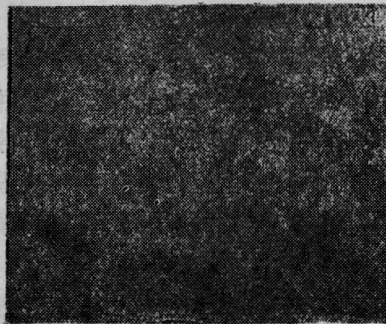
如图 9 所示为铝阴极溅射物污染的膜层表面。铝阴极长期受到各种粒子的轰击,逐渐破坏表面致密的氧化层,特别是当管内存在微量的氢气时,它和阴极表面的 Al_2O_3 发生反应,加剧了破坏过程,使铝阴极产生溅射,溅射出来的铝原子进入放电空间和毛细管中,随放电等离子体内部的带电粒子一起

图 9 膜片表面铝沾污的典型照片

喷向反射镜膜层表面,形成沾污。管内残存的有机物分子也是形成表面污染的重要原因。

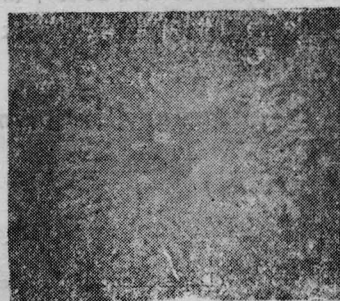
从 SEM 所获得的照片可见,镜膜受到破坏最严重的是表面损伤。激光管工作过程中产生的高速电子、离子流、受激原子以及真空紫外光子等对膜层表面不断作用的结果,使表面甚至用肉眼就能观察到伤痕。典型的照片见图 10。由于膜层表面的粗糙度增加,必然使散射损耗增大。铝原子或有机物对光的吸收的增加,也增大了膜层的吸收损耗,导致激光管失效的重要原因。

图 10 反射镜膜层表面损伤的 SEM 照片

(a) 工作 10100 小时,放大 150 倍,

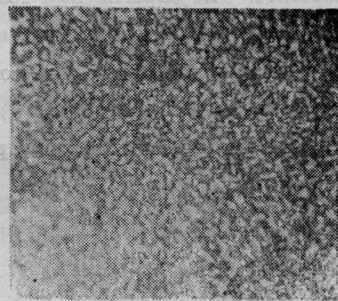
(b) 工作 6500 小时,放大 1500 倍
