HfO₂/SiO₂ 薄膜缺陷及激光损伤特性分析

(成都精密光学工程研究中心, 成都 610041)

Investigation of the Microstructure Defects and Their Laser Damage of Hafnia/Silica Coatings

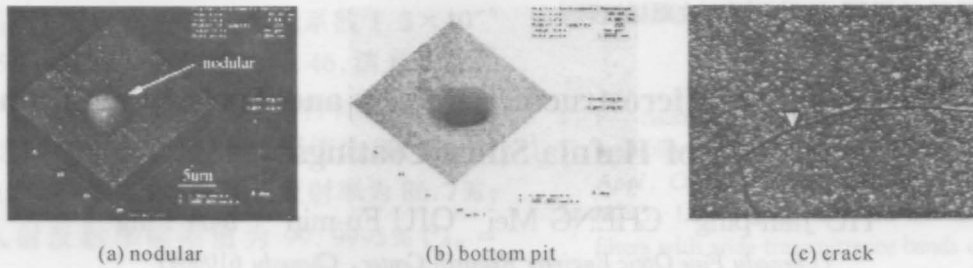
薄膜在镀制过程中, 不可避免地会形成一些表面缺陷, 如图 1 所示, 主要有节瘤、孔洞和表面划痕等。节瘤缺陷的形状为圆形乳突, 表面光滑, 由镀膜过程中膜料喷溅形成的微米量级的微粒沉积在膜层中形成; 孔洞缺陷一般为圆形坑, 直径 $3 \sim 10 \mu\text{m}$, 孔洞周围表面光滑, 没有粗糙突起, 形成的原因不明, 可能为镀膜基片表面的孔洞复制; 薄膜的划痕较少见, 主要是镀膜基片表面的划痕引起。

图 1 $\text{HfO}_2/\text{SiO}_2$ 高反膜表面微结构缺陷

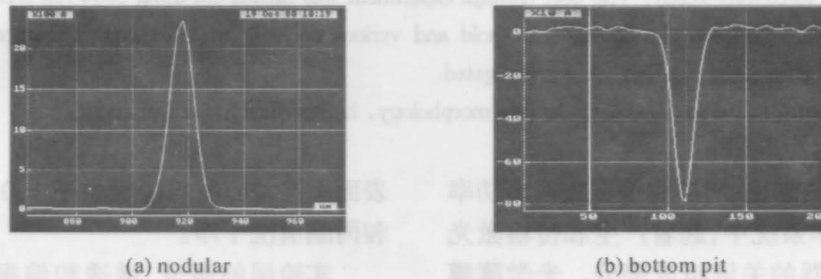
图 2 高反膜表面台阶仪扫描图

薄膜表面的台阶仪随机典型扫描图如图 2 所示, (a) 为薄膜表面节瘤缺陷扫描图, (b) 为薄膜表面孔洞缺陷的扫描图。可以看出节瘤缺陷的直径约为 $10 \mu\text{m}$, 高度约为 $2 \mu\text{m}$, 孔洞的直径约为 $10 \mu\text{m}$, 深度约为 $1 \mu\text{m}$ 。缺陷形状扫描线光滑, 没有观察到突变现象。

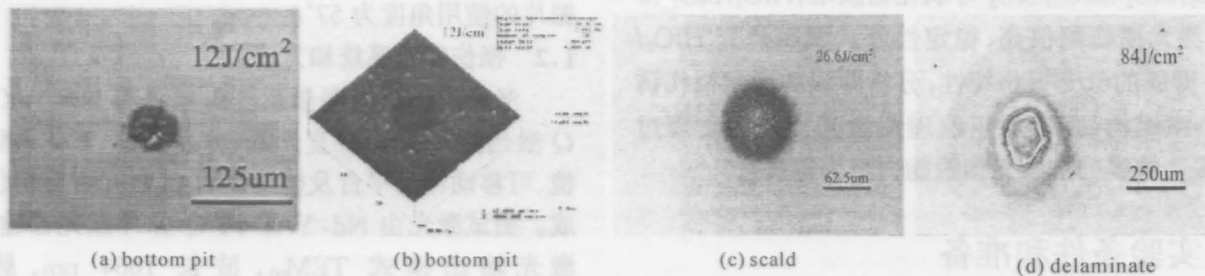
$\text{HfO}_2/\text{SiO}_2$ 高反膜的典型的脉宽 10 ns 波长 1064 nm 损伤图貌如图 3 所示, 损伤形态主要表现为孔洞、等离子体烧蚀疤痕和层裂。可以看出, 孔洞为薄膜节瘤缺陷的晶核吸收激光能量后等离子体快

图 3 高反膜典型的激光损伤图貌

速喷溅形成,其形状和大小与薄膜固有孔洞缺陷相似,只是附近小区域膜面由于等离子体喷溅烧蚀形成粗糙疤面。疤痕为薄膜表面激光烧伤造成,烧灼面粗糙,散射增大。薄膜表面膜层层裂,主要由于激光能流密度增大后,高反膜外层中的驻波电场增大,造成薄膜应力损伤而形成。

光脉冲后,孔洞 3 损伤进一步扩大,而孔洞 2 仍无任何损伤。由此推断,同一薄膜的孔洞缺陷,损伤阈值也不相同,这可能与孔洞之间的细微结构与形状的差别有关。 $\text{HfO}_2/\text{SiO}_2$ 薄膜的节瘤缺陷的典型激光损伤图貌如图 3(a)、(b)所示,损伤能流密度 12 J/cm^2 。从图中可以看出,节瘤缺陷的激光损伤图貌中间有一 $1 \sim 10 \mu\text{m}$ 的圆形坑,为节瘤缺陷吸收激光能量形成高温等离子体喷溅造成,周围薄膜有表面烧蚀的痕迹,大小与激光能量有关。

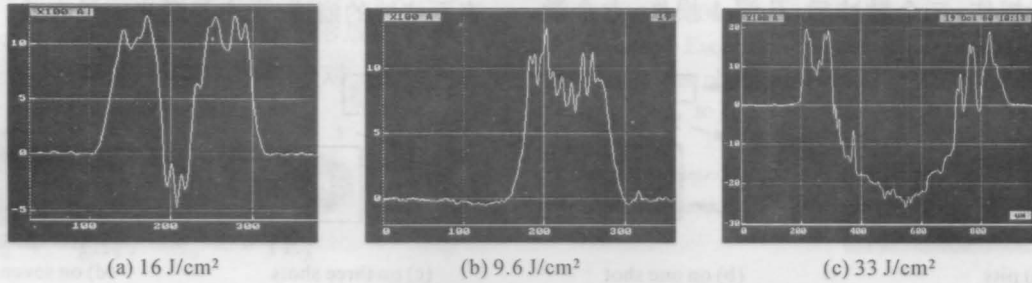
未镀半波 SiO_2 覆盖层的 $\text{HfO}_2/\text{SiO}_2$ 高反膜典型的激光损伤台阶仪扫描线如图 4 所示,(a)为节瘤

缺陷激光损伤扫描曲线,(b)为薄膜轻度疤痕损伤,形状为柱形突起,端面粗糙,(c)为中等严重损伤,损伤直径大于 $400\ \mu\text{m}$,损伤面外围明显有突起。加镀 SiO_2 半波覆盖层高反膜校品的激光损伤台阶仪扫描图如图 5 所示,可以看出,膜面的激光损伤没有薄膜突起现象,而是凹陷,由于突起结构相当于聚焦透镜,凹陷结构相当于发散透镜,镀了 SiO_2 半波覆盖层的 $\text{HfO}_2/\text{SiO}_2$ 高反膜的抗激光损伤能力更高。

图 4 未镀 SiO_2 半波层高反膜的激光损伤的台阶仪扫描图

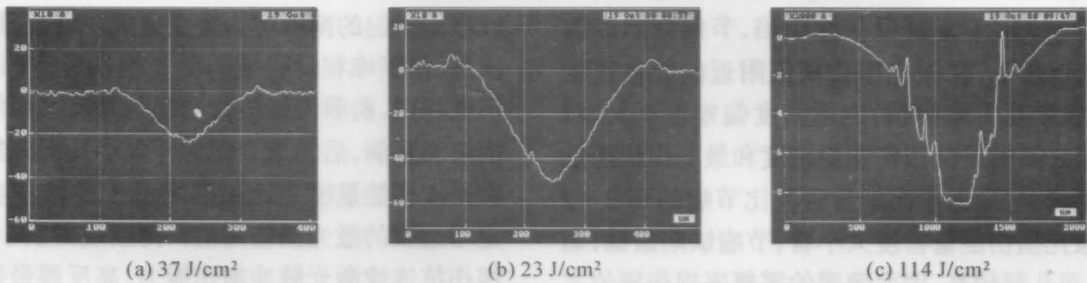
图 5 镀半波层高反膜的激光损伤的台阶仪扫描图

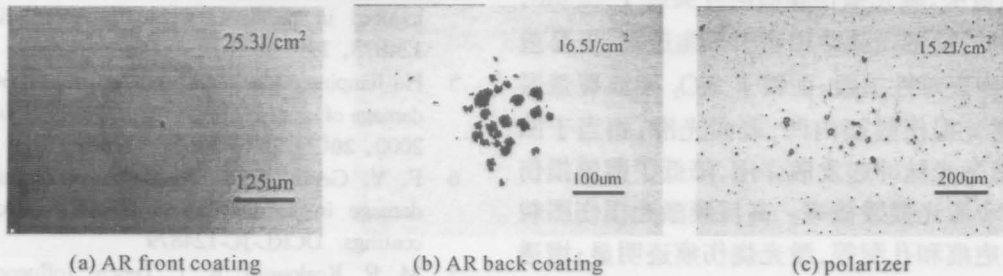
$\text{HfO}_2/\text{SiO}_2$ 增透膜、偏振膜的典型激光损伤显微图貌如图 6 所示。增透膜的损伤分为前后膜堆损伤,损伤形态不太相同。增透膜一般基片两面均镀增透膜堆,在激光传输中,光束穿过前后膜堆和基片,因而激光损伤分前后膜堆损伤和基片损伤。对于前膜堆,薄膜损伤与高反膜相同,主要表现为疤痕、孔洞等,由激光烧伤效应引起,后膜堆的激光损伤表现为多个小孔洞聚集,损伤点附近没有疤痕等

烧伤痕迹,最低激光损伤能量密度比前膜堆低 1.5 倍左右。从损伤形貌可以看出,增透膜后膜堆的激光损伤为典型的激光驻波电场损伤,由于激光电场在基片之间形成驻波电场,而基片表面不是绝对光滑,有许多起伏不平的微小突起,引起驻波场在突起处增大,造成薄膜局域应力突变,形成多个小孔洞聚集的损伤形态。

偏振片是在基片一面镀制偏振膜堆而成,其激光损伤形态与增透膜的后膜堆相似,薄膜表面表现

图 6 增透和偏振膜的典型损伤图貌

为小孔洞聚集,没有疤痕等烧伤痕迹,为典型的驻波场损伤。偏振片的无膜基片面在偏振膜堆损伤时,不会发生激光损伤。

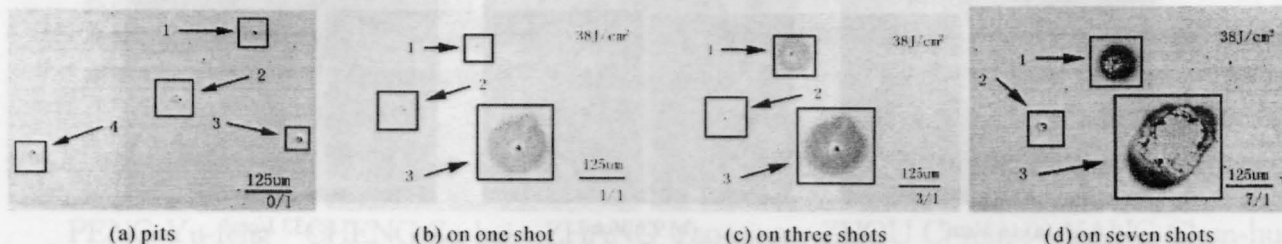
损伤实验发现,薄膜缺陷的最低激光损伤能流密度与缺陷类型密切相关,各不相同。孔洞的激光损伤如图 7 所示,薄膜较明显的孔洞有四处,在能量密度 38 J/cm^2 的一个激光脉冲辐照下,孔洞 3 损伤,孔洞 1、2 无损伤;三个脉冲后,孔洞 1 损伤;七个激

图 7 高反膜孔洞缺陷的典型激光损伤
