# 1064 nm 偏振薄膜的激光损伤特性

胡建平, 马平, 许乔, 张问辉, 段利华

(成都精密光学工程研究中心, 四川 成都 610041)

## Laser Damage Properties of Polarizers Coatings at 1064 nm

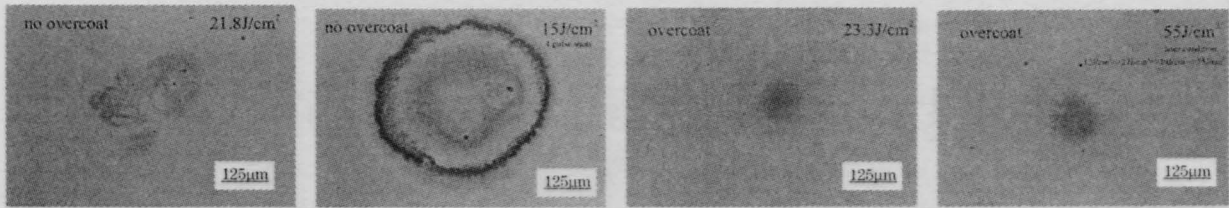
图2 偏振膜 0°的激光损伤形貌

Fig.2 Laser damage morphologies of polarizer at 0° incident

偏振膜的  $0^\circ$  激光入射角损伤如图 2 所示, 从图中可以看出, 加镀  $\text{SiO}_2$  覆盖层和没有加镀覆盖层的激光损伤图貌与 1064 nm 高反膜的激光损伤图貌相

似<sup>①</sup>, 实质上, 1064 nm 偏振膜  $0^\circ$  使用即是 1064 nm 高反膜。而加镀  $\text{SiO}_2$  覆盖层的膜面激光损伤尺度小, 基本上为烧伤疤痕, 没有层裂发生。而没加镀  $\text{SiO}_2$  层的激光损伤尺度大, 而且对于激光能量大, 或多次激光打击, 还形成膜层剥离。

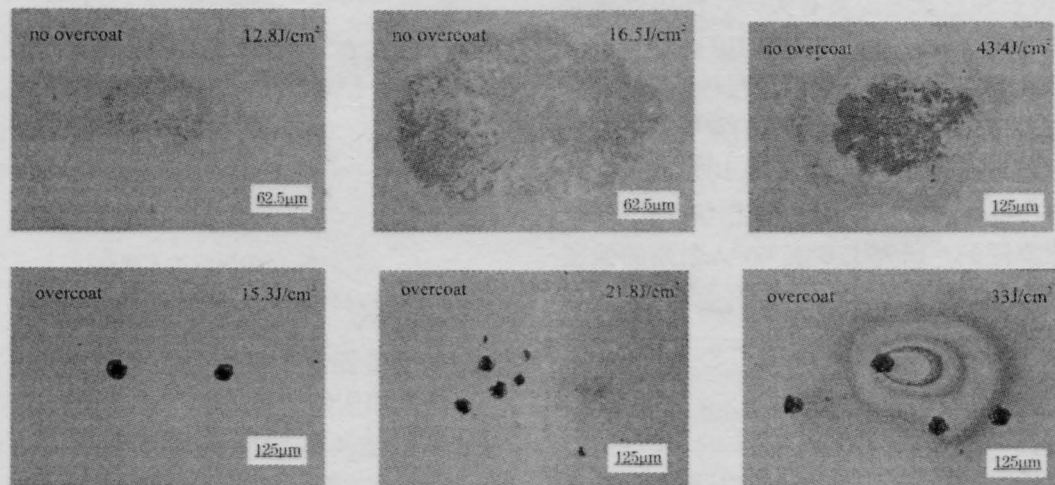
图3  $56^\circ$  入射偏振光对偏振膜的激光损伤形貌Fig.3 Laser damage morphologies of polarizer at  $56^\circ$  incident

$56^\circ$  角 P 偏振光对偏振膜的激光损伤图貌如图 3 所示, 可以看出, 没有加镀  $\text{SiO}_2$  覆盖层的偏振膜的激光损伤图貌与其  $0^\circ$  入射角的激光损伤图貌相似, 基本表现为激光烧伤疤痕和表层薄膜的剥离, 只是由于  $56^\circ$  角入射, 烧伤面为椭圆面。而加镀  $\text{SiO}_2$  覆盖层的偏振膜的激光损伤图貌与  $0^\circ$  相比, 相差较大。在低能量密度的激光作用下, 薄膜损伤为孔洞, 表面没有烧伤疤痕, 中等能量密度的激光损伤主要为孔洞, 有时也有膜面烧伤疤痕, 但与孔洞的相关性不大, 说明损伤的机理不一样。高能量密度的激光损伤除了形成孔洞和疤痕外, 还有薄膜表层剥离现象发生。无论是低能量密度还是高能量密度的激光损伤, 对于加镀  $\text{SiO}_2$  覆盖层的偏振膜, P 偏振光  $56^\circ$  角入射对薄膜的激光损伤形态的一个显著特点就是形成孔洞, 孔洞的大小在  $30\sim 50 \mu\text{m}$  左右, 并且随激光能量密度的增加变化较小。例如, 激光能量从  $15 \text{ J/cm}^2$  增

加到  $33 \text{ J/cm}^2$ , 随着激光能量的不同, 薄膜表面会出现疤痕和薄膜表层剥离, 但孔洞的大小基本相同。

从激光损伤图貌可以看出, 偏振膜的激光损伤对于  $S$  偏振和  $P$  偏振光主要表现为疤痕、膜层剥离和孔洞, 但对于是否镀了  $\text{SiO}_2$  覆盖层, 损伤的形式各有侧重。没有镀  $\text{SiO}_2$  覆盖层的偏振膜, 对于  $S$  偏振和  $P$  偏振光的  $0^\circ$  和  $56.5^\circ$  角入射, 主要表现为疤痕和膜层剥离, 激光损伤为最外层的  $\text{HfO}_2$  膜层烧伤, 烧伤过程中产生强等离子体闪光, 初始损伤耐激光连续打击能力差。而镀  $\text{SiO}_2$  覆盖层的偏振膜, 对于  $0^\circ$  入射激光, 损伤主要表现为疤痕, 并且耐激光连续打击能力强。对于  $56.5^\circ$  入射激光,  $S$  偏振的激光损伤主要表现为疤痕, 而  $P$  偏振光的一个显著特征的激光损伤特点是孔洞, 孔洞的形状均为圆形, 大小较一致, 约  $30\sim 50 \mu\text{m}$  左右, 与激光能量密度高低的关系不明显, 可以推断出孔洞形成的机理应该相同。孔洞形成的原因与微小颗粒吸收激光能量有关, 膜层中的颗粒主要为膜料镀制过程中形成, 其损伤特点是形成孔洞, 并以孔洞为圆心形成烧伤疤痕<sup>[4]</sup>, 孔洞和疤痕的形成相关。从这一点看, 偏振膜激光损伤产生的大部分孔洞不是由膜层中的节瘤缺陷造成的, 应与基片和薄膜交界面上的吸收微粒有关。基片在抛光过程中, 有少量抛光粉残留在基片表面和深入基片亚表面, 形成均匀分布。由于抛光粉微粒大小均匀, 位于基片表面及亚表面, 因而由其引起的激光损伤形成的孔洞表现为大小基本一致, 且与激光能量关联不大。至于未加镀  $\text{SiO}_2$  覆盖层的偏振

片,  $56^\circ$  入射角的激光损伤形态未出现孔洞现象, 而与其  $0^\circ$  入射角的激光损伤形态相同, 主要是因为  $\text{HfO}_2$  膜层容易烧伤形成等离子体闪光, 等离子体闪光对激光脉冲的激光能量有屏蔽作用, 使得激光到达基片表面能量较低, 因而孔洞形成的少。
