# 熔石英表面缺陷的 CO<sub>2</sub> 激光局部修复技术

(中国工程物理研究院激光聚变研究中心, 四川 绵阳 621900)

## Local CO<sub>2</sub> Laser Treatment for Repair Surface Defect in Fused Silica

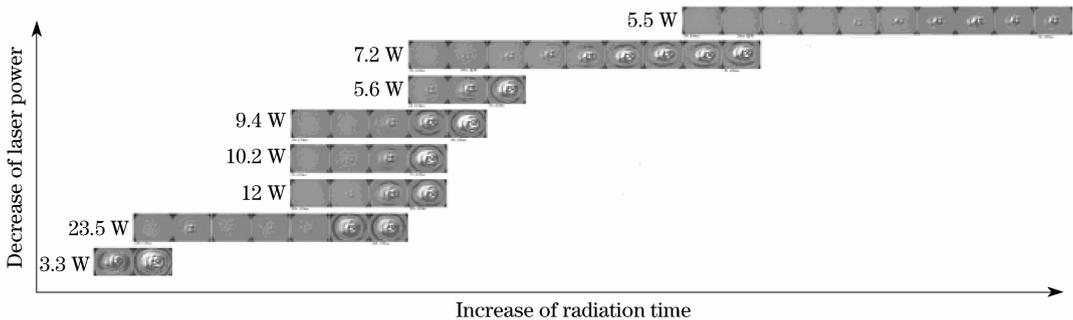
图 3 随作用时间和功率的变化造成的石英表面熔融形貌的改变

随着作用时间或作用功率的增加,元件表面熔融坑深度逐渐加深,范围逐渐扩大。该阵列中熔融光斑的变化趋势符合以下规律:从左至右,从上至下,熔融程度由轻度向中度过渡,最终形成烧蚀形貌。坑状熔融面型的形成源于两种机制:熔融和蒸

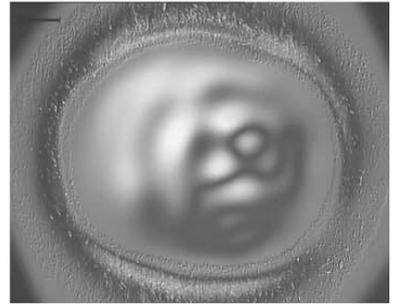
图 4 石英表面烧蚀形貌

蒸发和熔融两种现象的共同作用造就了光滑的熔融坑形貌。作用温度超过一定值(2700 °C)<sup>[6]</sup>,蒸发取代熔融作用成为主导因素。由于气化物质的大量增加,短脉冲作用后元件表面迅速冷却,使得蒸发物质部分在表面冷凝,最终形成烧蚀形貌。典型的形貌分布如图 4 所示。

即熔石英在超高温下可分解为一氧化硅粉末并释放出氧原子。由此可见,烧蚀形貌会对元件面型产生严重破坏,冷凝和分解物质也会对表面造成污染,故在修复过程中应严格将温度控制在 2700 °C 以下;中度修复对局部面型也有一定程度的破坏,适用于对深度为 50~500 nm 的缺陷进行修复;对于 50 nm 以

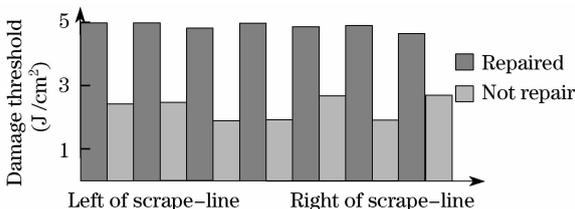
图 6 人划划痕分段修复后从左至右各段的损伤阈值

划痕未修复部分全部发生损伤,而修复部分均未发生损伤。继续增加辐照能量后测量出划痕各部分的损伤阈值如图 6。

由图 6 可知,划痕未修复部分平均损伤阈值为 2.2 J/cm<sup>2</sup>,修复后的区域提高到 5.0 J/cm<sup>2</sup>,划痕在

修复后其抗损伤能力整整提高了 1 倍多。这充分证实了定点局部修复对提高表面缺陷损伤阈值的有效性。

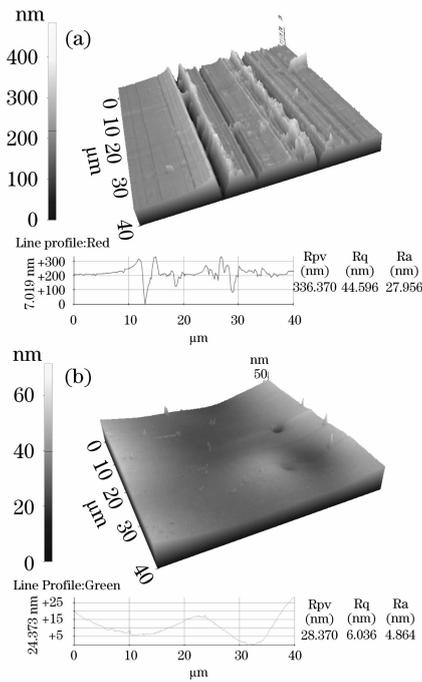
图 7 划痕未修复部分(a)与修复部分(b)典型的微观形貌(轮廓线垂直于划痕)  
Fig. 7 Microcosmic shape of not repairing (a) and repairing (b) part at scrape-line

用原子力显微镜观察划痕的微观表面形貌(图 7),未修复部分表面  $R_{pv}$  (表面峰谷起伏偏差)和  $R_q$  (表面粗糙度均方根)值分别约为 300 nm 和 40 nm。修复后相应数值变化为 30 nm 和 6 nm,充分反映出修复后的划痕内结构变得更加光滑且起伏坡度更缓。这种结构的变化使得划痕对激光的高频调制变为低频调制,并减少了对光强的吸收,从而使得修复后划痕的抗损伤能力得到增强。

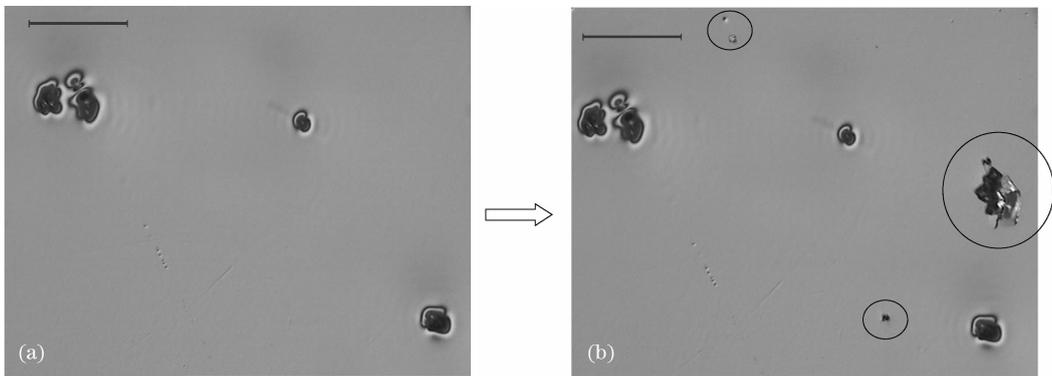
图 8 修复后小尺度缺陷点的损伤扩展情况。(a)小尺寸缺陷点修复后,(b)以 5 J/cm<sup>2</sup> 辐照 4.2 次后

图 8 所示为修复后的小尺度损伤点在高能量密度激光作用下产生的 3 处损伤均未发生在经过修复

的损伤点上,充分证明了经过修复后初始损伤点的抗损伤能力得到了明显提高,已经不是该辐照区域

内的阈值薄弱点。
