# 脉冲激光辐照 CCD 探测器的热损伤机理

**摘要** 采用扫描电子显微镜和显微拉曼光谱仪研究了受脉冲激光损伤的 CCD 的形貌和光谱特性。在损伤表面上得到 CCD 各层的形貌, 比较出不同层受激光损伤的先后次序, 观察到感光区附近遮光层和多晶硅电极的破坏, 研究深入到单个像素尺度; 在截面上测得损伤区内部硅材料拉曼光谱特征峰红移, 判定内部硅材料发生熔融, 并造成表面多晶硅电极和基底短路, 解释了 CCD 受皮秒激光热损伤完全失效的机理。

## Thermal Damage Mechanism on CCD Detector Irradiated by Pulsed Laser

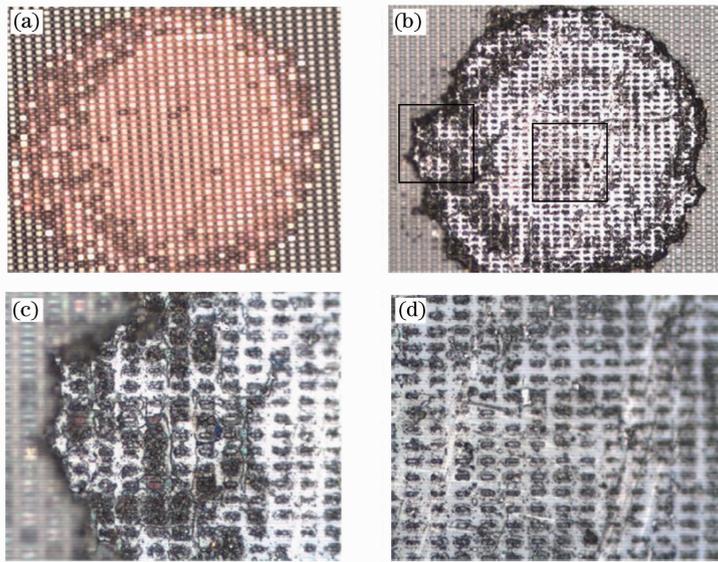
将损伤 CCD 从封装部件中取出,用光学显微镜观察损伤区域,结果见图 2。图 2(a)中损坏区域包含水平 31 pixel,垂直 48 pixel,尺寸大约为水平 304 μm,垂直 302 μm。去掉表面透镜层后,发现损伤区域有明显的烧蚀界线,界线内表面材料被烧蚀,界线外存在损伤点,见图 2(b)。在局域放大图 2(c)和 2(d)中发现,损伤区域的焦点处高度低于正常表

面,说明中间低,表面材料被烧蚀。图 2(c)中的边缘界线说明,二氧化硅光学增厚层消失,留下了光反射率高的金属钨遮光层。由于光学显微镜放大倍数有限,图像的对比度不高,所以不能比较遮光层和感光区的烧蚀情况,进一步的表征分析需要更有效的探测设备。

图 2 利用光学显微镜观察的受损 CCD 的形貌图。(a) 受损区域图像；(b) 去掉微透镜层后损伤表面图像；  
(c) 图(b)边缘黑框区域放大图；(d) 图(b)中间黑框区域放大图

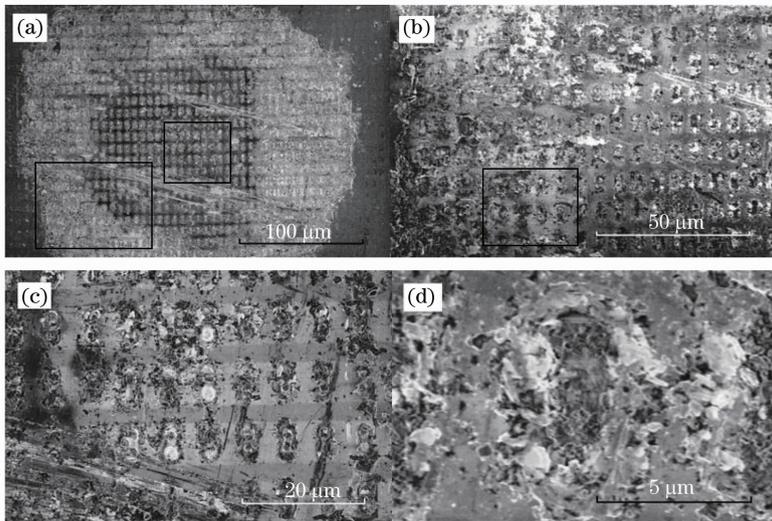
为了得到更清晰的微观形貌图像,用扫描电子显微镜观察去掉表面微透镜层的损伤区,结果见图 3。图 3(a)为损伤区域全貌,与图 2(a)相比旋转了 90°,倾斜的两条痕迹为实验设备刮伤所致。对其左下方黑方框部分进行放大,得到图 3(b)。从图 3(b)中可以看到:边缘黑方框区域 CCD 感光区熔融,其周围的遮光层破裂;中央区域表面光滑,遮光层和多晶硅电极消失。图 3(c)为图 3(a)中央黑方框区域的放大图,其表面的遮光层和电极结构被剥离,露出硅基底,表现出感光区域的热熔融形貌,烧蚀区域由

感光区向周围扩展。图 3(d)为中央区域单个像素的图像,其感光区烧成蜂窝状,残留的碎片堆积在 CCD 表面。因此,扫描电子显微镜观察 CCD 损伤表面的结果表明:CCD 受到高能皮秒脉冲激光辐照时,表面结构出现热熔融损伤,感光区被高温烧蚀,

然后烧蚀附近的遮光层,能量高时会把遮光层和硅电极完全剥离。遮光层钨的熔点为  $3620^{\circ}\text{C}$ ,而硅的熔点仅为  $1410^{\circ}\text{C}$ ,说明遮光层下的硅熔融是造成电极间短路的一个重要原因。

图 3 用扫描电子显微镜观察去掉微透镜层 CCD 的损伤区域形貌图像。(a) 损伤区域全貌图；  
(b) 边缘到中间的过渡区域形貌图；(c) 中央区域形貌图；(d) 中央区域单个像素形貌图

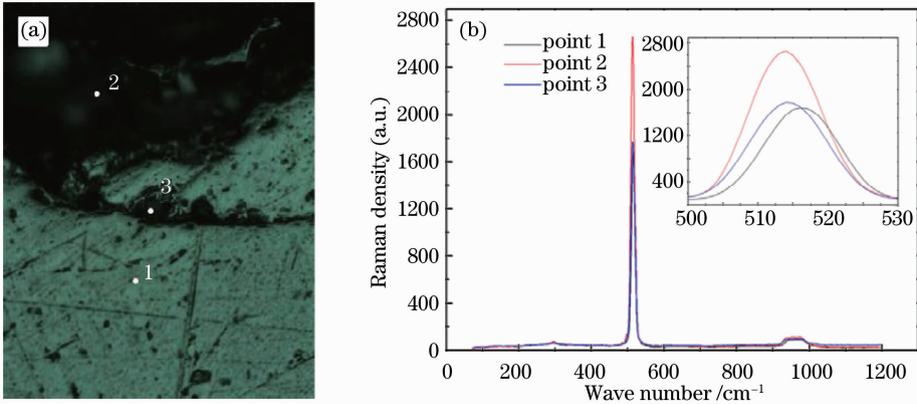
图 5 损伤截面在打磨之后的拉曼图谱。(a) 在暗场中损伤截面图像，

其中 1 为未损伤点, 2 为损伤点, 3 为临界点; (b) 图(a)中对应各点的拉曼特征谱图

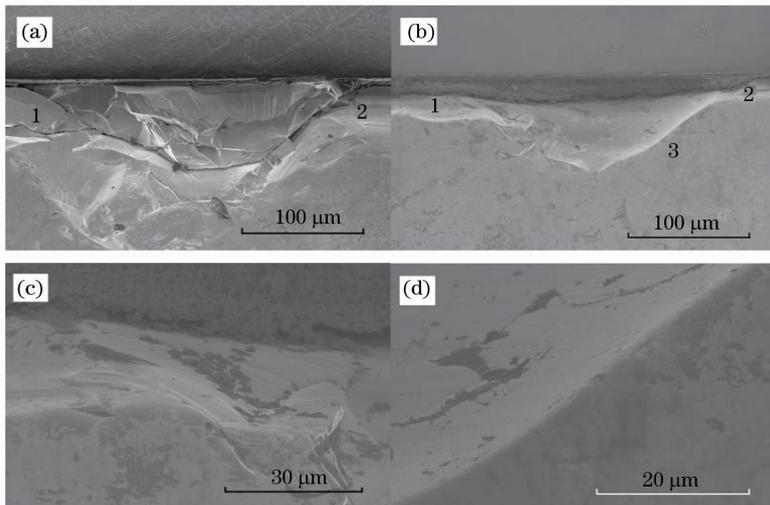
用扫描电子显微镜分别观察打磨之后和抛光之后的损伤截面, 得到的结果如图 6 所示。图 6(a) 为打磨之后截面的形貌图。截面材料从上到下依次为镶样材料, 激光损伤区域和硅基底。损伤区域上表面宽度约为  $288 \mu\text{m}$ , 纵向深度约为  $77 \mu\text{m}$ , 超出硅

表面掺杂层的深度, 说明表面产生的高温融化表面掺杂材料到达硅基底内部。硅材料熔融之后, 掺杂区电势分布改变, 导电性增加, 这时表面多晶硅电极与基底偏置电路短路, 致使 CCD 完全失效。

图 6 扫描电子显微镜观察激光辐照损伤 CCD 的截面形貌图。(a) 打磨之后;

(b) 抛光之后; (c) 图(b)中点 1 区域的放大形貌图; (d) 图(b)中点 3 区域放大形貌图

会对 CCD 的表面造成一定的损伤。图 6(a) 中的 1、2 区域为打磨外力作用的断裂结构。抛光之后的形貌将不同断裂结构的差异清晰表现出来, 如图 6(b) 所示[其中的 1、2 区与图 6(a) 相对应, 中间熔融材料掉落]。1 区具有不规则的裂痕, 在放大图 6(c) 中尤为清晰, 说明这部分为打磨外力损伤区域。3 区为熔融材料与体硅材料的边界, 放大图 6(d) 中边界光滑, 与外力损伤界面形成鲜明对比, 说明是材料熔融所致。因此, 通过对 CCD 损伤区域截面的分析, 得到 CCD 芯片内部的热熔融损伤形貌, 高温融化表面掺杂材料并损伤硅基底, 表面硅电极与基底发生短路, 造成 CCD 完全失效。
