三倍频分光膜在 1064 nm 的破斑特性研究

摘要: 采用电子束蒸发方式制备了两种不同材料组合的分光膜, 分别对其在波长 1064 nm 激光辐照下的损伤阈值进行了测试, 用 Alpha-Step 500 台阶仪对破斑进行了深度测量。实验结果表明, 破斑呈现出表面层的剥落和深坑破坏两种形态。表面层的剥落深度在一定范围内不随能量密度的变化而变化; 深坑破坏深浅不一, 是膜内缺陷融化、汽化及喷发的综合作用的结果, 是损伤阈值降低的主要原因。

Laser Damage Characteristic of Third Harmonic Separator at 1064 nm

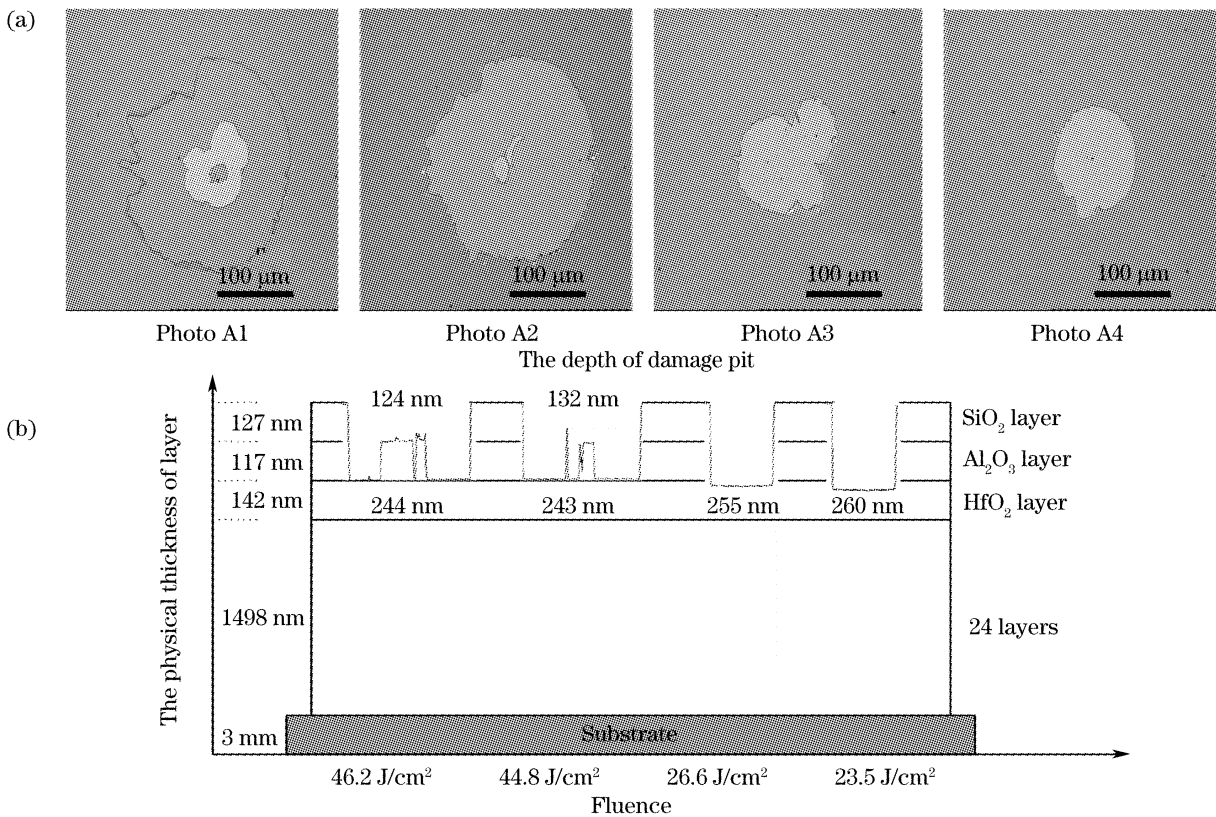
对 A 样品的膜层剥离状典型破斑进行了形貌观测[如图 3(a)所示]和对应的深度扫描[如图 3(b)所示]。破斑形貌为 Nomarski 显微镜放大 100 倍观察所得, 深度由 Alpha-Step 500 台阶仪(分辨力为 10⁻¹⁰ m)测得。从图中可以看出破斑周围有一些

点状薄膜的熔化物。

通过台阶仪的测量发现,PhotoA1 的破斑深度为 124 nm 和 244 nm,分别位于 $\text{Al}_2\text{O}_3\text{-SiO}_2$ 界面处和

$\text{Al}_2\text{O}_3\text{-HfO}_2$ 界面处;PhotoA2 的破斑深度为 132 nm,位于 $\text{Al}_2\text{O}_3\text{-SiO}_2$ 界面处;PhotoA3 的破斑深度为 255 nm,位于 $\text{Al}_2\text{O}_3\text{-HfO}_2$ 界面处;PhotoA4 的破斑

图 3 A 样品典型的膜层剥离状破斑形貌(a),深度分析(b)

深度为 260 nm, 位于 $\text{Al}_2\text{O}_3\text{-HfO}_2$ 界面处。从图中可以清楚地看出, 这些破坏大多为表面层 SiO_2 和 Al_2O_3 层的剥离, 破斑面积随着辐照激光能量的降低而减

小, 但破斑深度却不随激光能量的降低而减少。

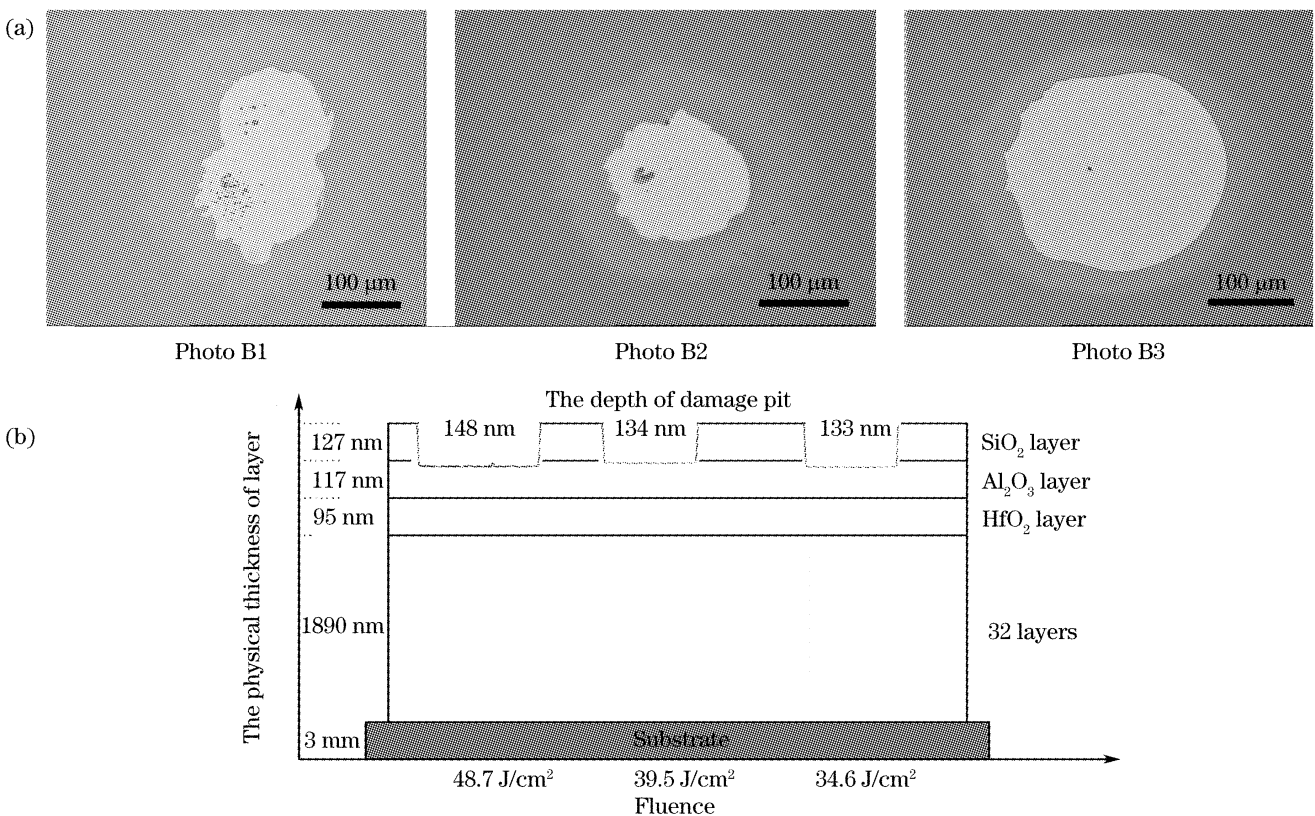
图 4 B 样品典型的膜层剥离状破斑形貌(a),深度分析(b)

对 B 样品的膜层剥离状典型破斑进行形貌观测[如图 4(a)所示]和深度扫描[如图 4(b)所示]。

通过台阶仪的测量发现, PhotoB1、PhotoB2、PhotoB3 的破斑深度均位于 $\text{Al}_2\text{O}_3\text{-HfO}_2$ 膜层的界面附近。从上面的测量可以看出, 这些破坏为表面层 SiO_2 的剥离, 破斑面积随着辐照激光能量的降低而减小, 深度不随激光能量的降低而减少。

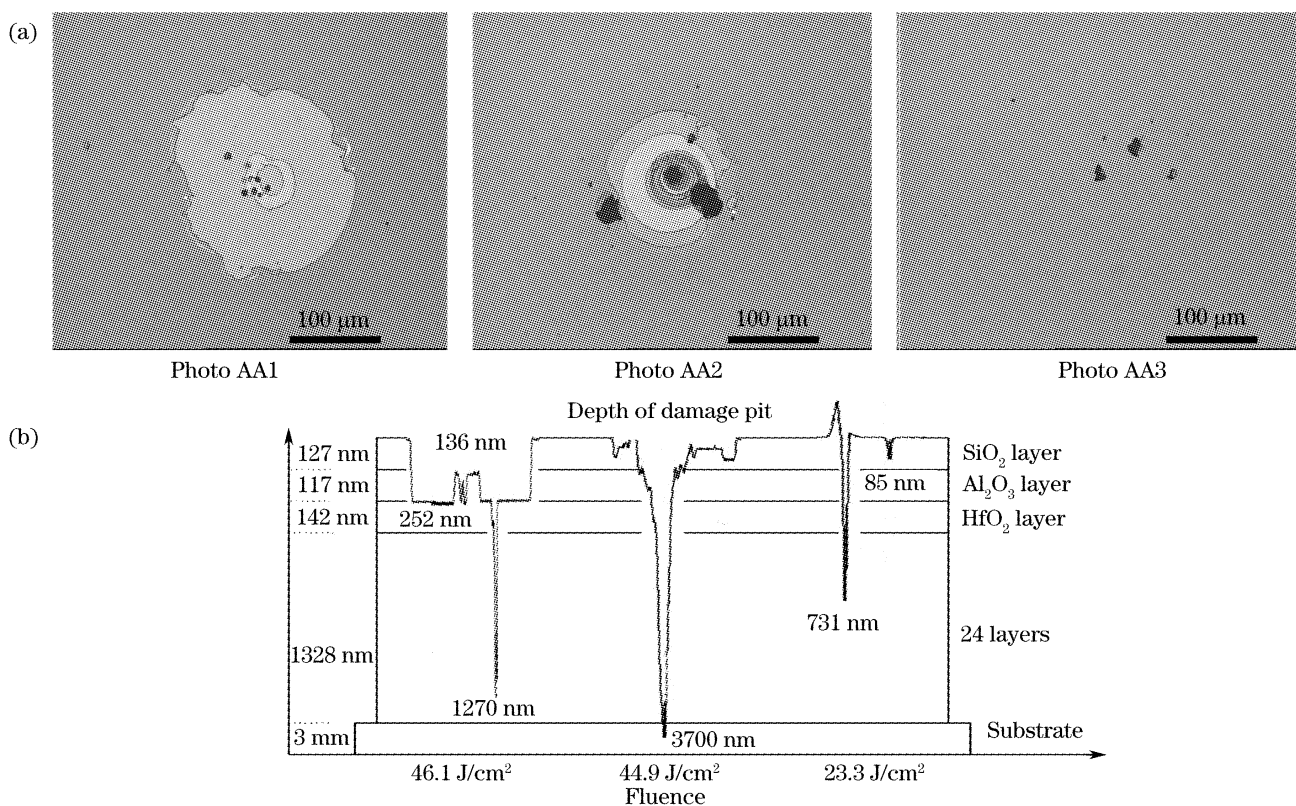
图 5 A 样品中的深坑状破斑形貌(a), 深度分析(b)
Fig. 5 Deep crater morphologies (a) and depth (b) of sample A

从 A 样品中选取典型深坑状破斑并进行了观测[如图 5(a)所示]和深度扫描[如图 5(b)所示]。

通过台阶仪的测量发现, PhotoAA1 破斑深度为 1270 nm 的深度, PhotoAA3 破斑深度为 731 nm, 破斑的深度高低不等。

从对 A、B 样品深坑状破斑的测量可以看出, 这些破斑比剥离状破斑深的多, 且为喷射状, 应为缺陷吸收引起的破坏; 较低的激光能量都能引起薄膜很深的缺陷破坏, 这主要是由于缺陷的强吸收^[9,10]造成的。由于破斑深度和形状的影响, 台阶仪的探针不能保证到达各个角落, 因此只能进行定性分析。

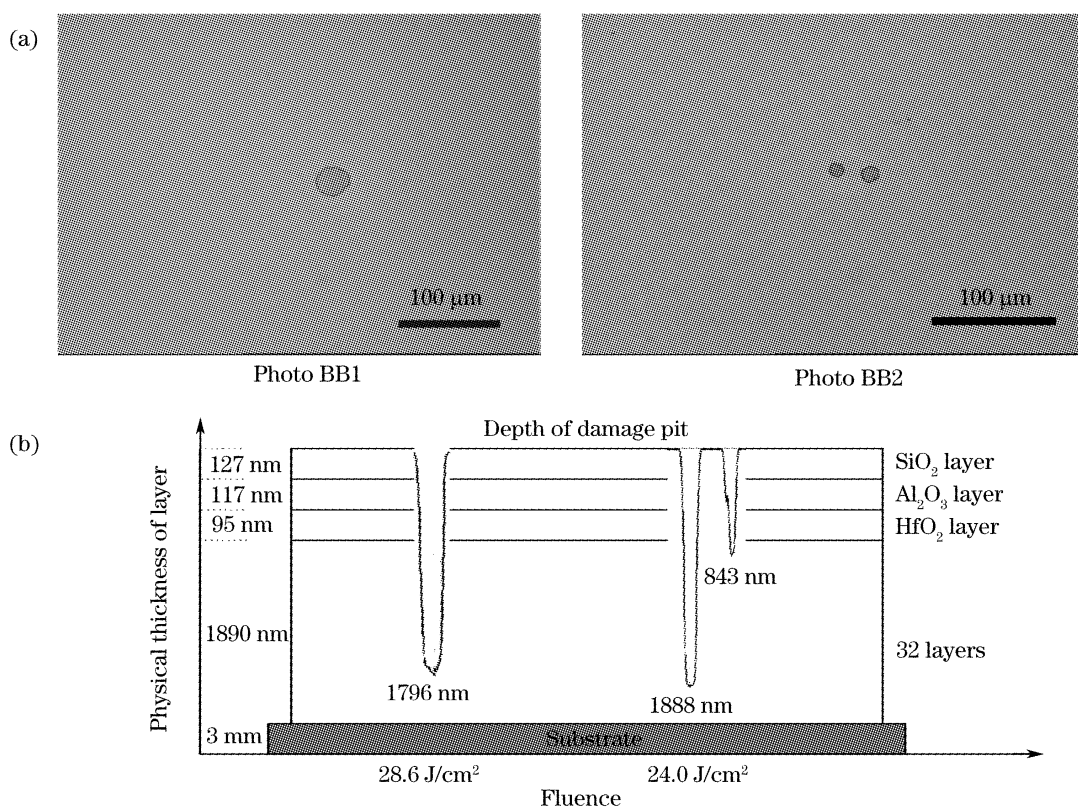
图 6 B 样品中的深坑状破斑形貌 (a), 深度分析(b)
Fig. 6 Deep crater morphologies (a) and depth (b) of sample B

从 B 样品中选取典型深坑状破斑并进行了观测[如图 6(a)所示]和深度扫描[如图 6(b)所示]。

PhotoBB1 的破斑深度为 1796 nm, PhotoBB2

的破斑深度分别为 1888 nm 和 842.5 nm, 破斑的深度高低不等。

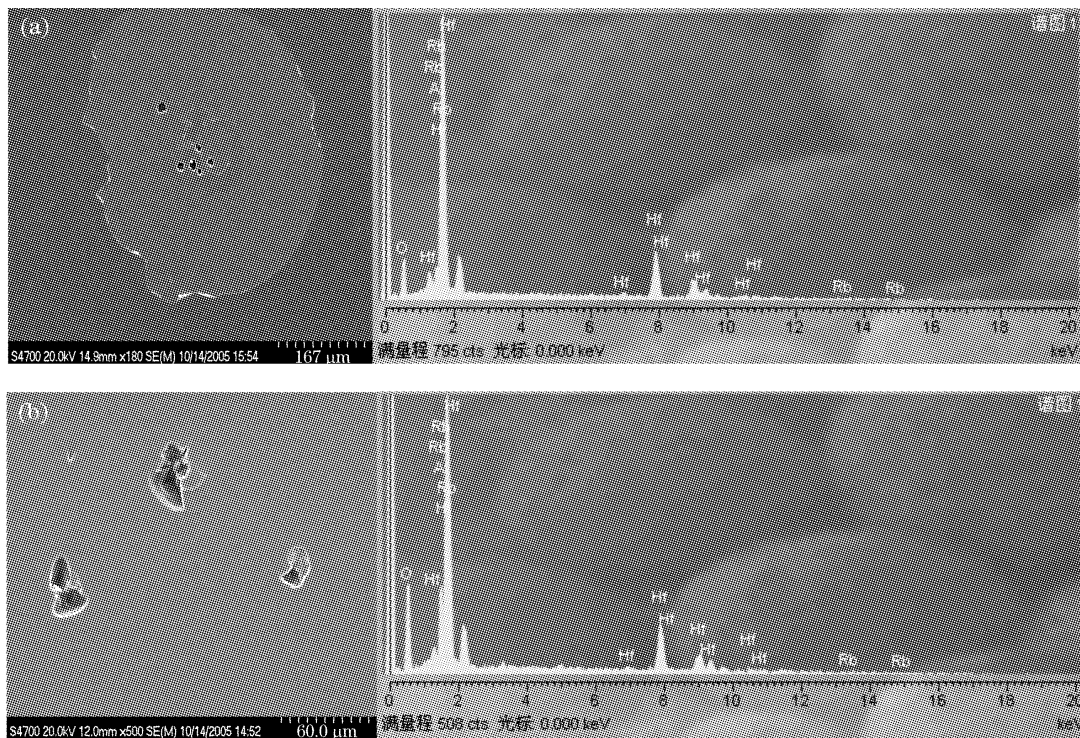
为了分析清楚这些缺陷的具体成分, 使用扫描电镜对 A 样品中的 PhotoAA1 和 PhotoAA3 部分进行了成分分析, 如图 7 所示。

可以看出, 在薄膜中存在铷粒子, 成为缺陷吸收的源头; 另外一种缺陷源可能是在镀膜过程中的喷溅引起的。

图 7 A 样品中 PhotoAA1 部分的电子散射谱(a), PhotoAA3 部分的电子散射谱(b)

可见, 控制缺陷是提高薄膜损伤阈值的最有效手段。可采取扫描电镜(SEM)等方法对薄膜截面

进行观察,得到缺陷点的位置、大小及成分,从而对沉积方式和镀膜材料进行选择、对沉积参量进行优化,以减少缺陷,提高光学薄膜损伤阈值。
