直升机发动机涡轮导向器激光修复组织性能研究

摘要 研究了直升机涡轮导向器叶片的激光修复技术。以直升机四级涡轮导向器分解叶片为基材,以镍基合金为熔覆材料,在激光功率为 1~2 kW,扫描速度为 2~15 mm/s,光斑直径为 1~3 mm,层厚为 0.2~0.6 mm 的工艺参数条件下,研究熔覆层的表面成形、显微硬度以及微观组织形貌。结果表明,综合叶片宏观形态、硬度分析与扫描电镜分析结果,可以得到组织细密、与基体呈良好冶金结合且无明显微观裂纹的熔覆层。因此,采用激光修复技术对受损涡轮导向器叶片进行修复的方案是可行的。

Organization Property Researches of the Laser Repair Technology in the Helicopter Engine Turbine Oriented Implement

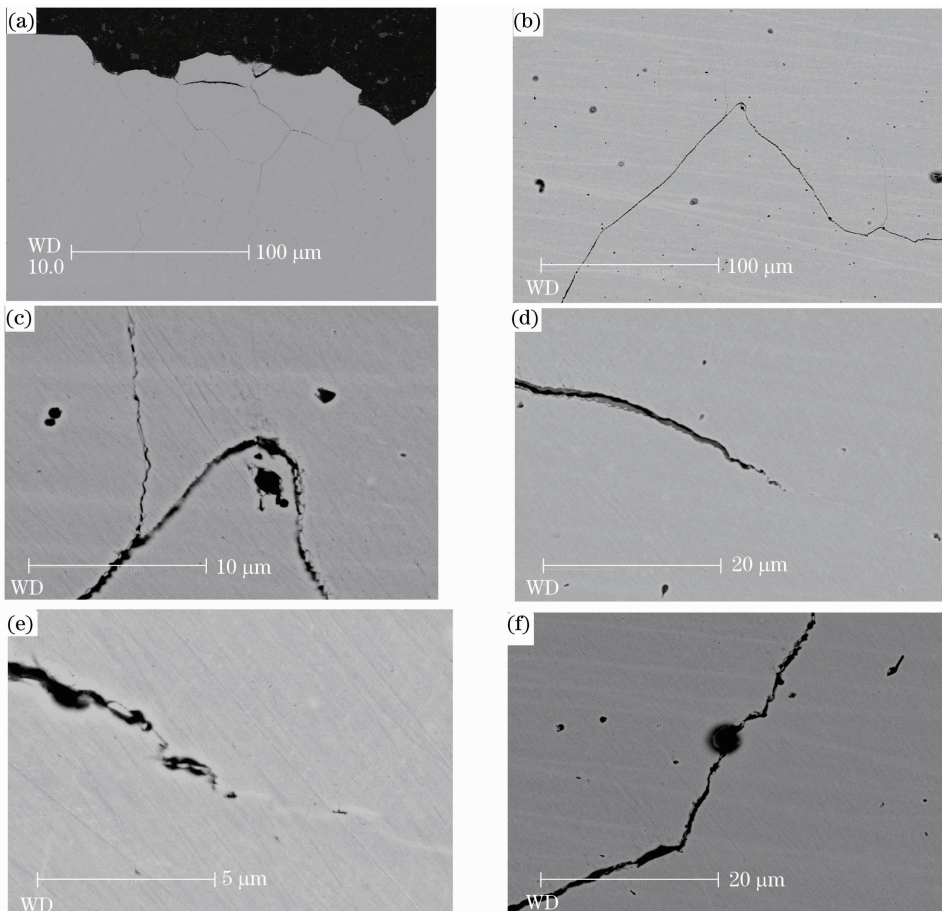
图 3 四级导向器叶片的损伤失效特征

从叶片排气边取样,金相法制备,电子显微镜观察,发现该叶片的损伤失效特征如图 3 所示。

由图可知,1) 叶片排气边掉块,如图 3(a)所示,由于已经发生的掉块导致大的豁口形成。图中可见一个大块与一小块正欲脱落下来; 2) 裂纹沿晶界发生与扩展,这是导致掉块的原因; 3) 晶界上有很多孔洞形成,如图 3(a)、(b)和(d),在裂纹尖端前面有许多不连续孔洞。这可能表明晶界上裂纹是先通过孔洞形成而发生的; 4) 裂纹两侧和裂纹尖端存在氧化腐蚀,如图 3(c)和(e)所示; 5) 叶片基体材料发生了内氧化侵蚀,如图 3(f)所示。晶界上的第二相粒子被氧化腐蚀了,同时在其邻区也形成了一些腐蚀微孔洞; 6) 在图 3(f)中还可以看到裂纹前沿的破裂呈犬齿交错撕裂状,表明材料遭受到较大的张应力作用。

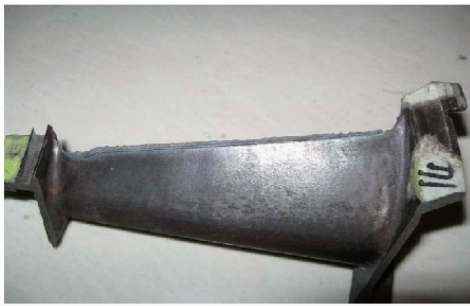
从表面成形观察, 修复后对叶片喉部尺寸检测, 喉部尺寸变化小于 0.1 mm; 激光修复技术得到的修复结果是理想的。利用激光修复技术修复后的效果如图 5 和图 6 所示。

图 5 修复后的四级导向器分解叶片(未打磨)
Fig. 5 Decompose lamina of the fourth oriented implement after repair(before polishing)

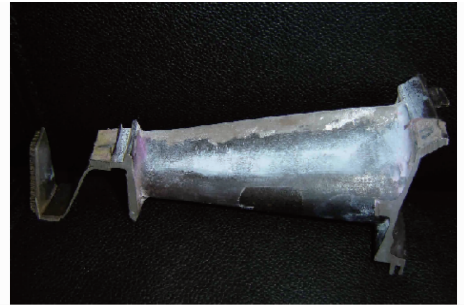
图 6 四级导向器分解叶片打磨后恢复形状和尺寸
Fig. 6 Figure and size of the fourth oriented implement after polishing

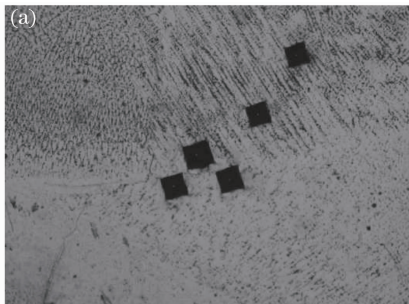
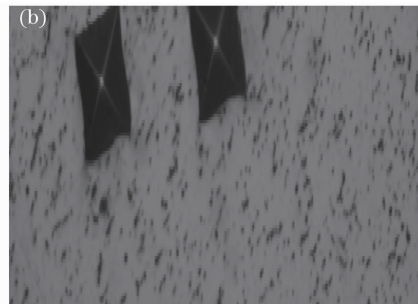
图 7 显微硬度测量。(a)低倍；(b)高倍

从熔覆层显微硬度测试结果看, 熔覆层自上而下硬度分布较为均匀。接近熔覆层与基体结合部时硬度值有小幅下降。从熔覆层与基体界面的显微硬度点来看如图 7 所示, 硬度点边缘连续, 可以证明在基体和熔覆层间形成了良好的冶金结合。

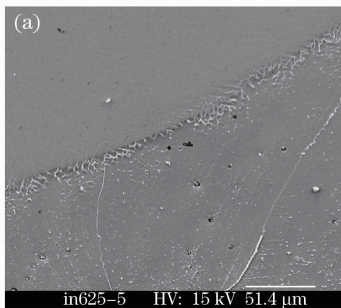
熔化区即激光修复熔覆层,其成分为激光修复用粉末材料 Ni 基合金,从显微电镜照片[图 8(a)]上看,组织均匀细小,没有气孔、裂纹等缺陷。全部熔覆层组织由 Ni 的 γ 胞状晶,晶间析出物为 Ni, Fe, Cr 的碳化物组成。胞状晶用电子探针对接化区进行物相分析证实,作为基体组织胞状晶成分主要是 Ni, Fe, Cr, 并固溶了少量 Si, Mo 和 C。Cr 在基体和熔覆层中的分布较为相近。Fe 在基体中的含量明显高于熔覆层的 Fe 含量。Ni 的分布主要集中

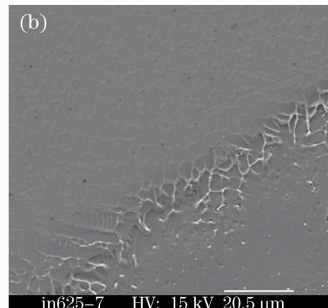
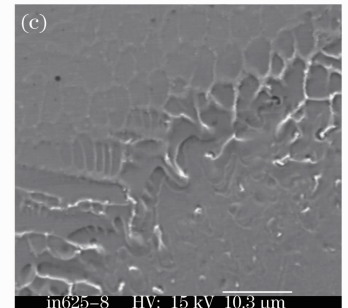
图 8 基体熔覆层界面(a)200×；(b)500×；(c)1000×

在扫描电镜照片[图 8(b), (c)]上,熔覆层与基体的结合区表现为一条凸起焊接带,这部分组织为

$\gamma(\text{Ni}, \text{Fe})$ 相。在激光修复过程中, Ni 基合金粉末熔化的同时, 基体表面也有一薄层受热熔化, 两者共同形成熔池。激光束移去后, 熔池底部开始冷却凝固, 凝固初期, 液-固界面向前推进速度较慢, 界面较稳定, 形成一定宽度的薄带。它们间的晶界很窄, 制作晶相试样时, 浸蚀剂难于浸蚀这些晶界, 所以在照片上看不到这些晶界。因而可以说熔覆层与基体达到了良好的冶金结合。

熔覆层底部平滑微凹, 熔池的界面清晰, 没有发现明显的微观裂纹, 这对获得较好的耐疲劳性很重要。熔池底部形成有以胞状晶组织为主的过渡区, 这层组织深入到基底中, 宽度很窄。靠近过渡区的基材晶粒粗大, 原因是此部分基材熔化后重新结晶, 发生退火。在聚焦光束的瞬间作用下(脉宽为 12 ms), 预敷的镍基粉末层形成熔体的瞬间便通过与之接触的基底热传导散热降温, 达到相对较快的加热熔化、冷却凝固的过程; 与熔体相接触的基底仅在表层部分升温熔化进入熔体中形成了过渡区组织。因此固-液相界面在熔池阶段由基底进入熔池的镍基成分较少而减小了对过渡层的稀释作用, 并使过渡区较窄。另一方面, 在此过程中形成清晰的近似于平面的固-液相界面前沿, 有利于合金在凝固初始阶段的成核。因此在激光修复技术工艺条件下获得了相对快的冷凝速度和相对较小而均匀的过渡区组织结构。
