激光沉积修复某型飞机垂尾梁研究

摘要:针对某型飞机垂尾梁误加工损伤进行了激光沉积修复研究,根据其服役时受力特点设计了力学性能试样,对不同沉积修复试样及同批锻件基材进行室温静载拉伸对比实验,同时对修复试样显微组织、硬度进行分析及测试。结果表明:沉积修复区组织为细小 α/β 片层组织,无明显缺陷,修复区与修复基体形成致密的冶金结合;修复区至修复基体显微硬度分布呈逐步降低的趋势,修复区显微硬度相对修复基体提高约 12%;无论修复试样标距中心是否预制孔,修复试样室温静载抗拉强度均高于锻件基材,但塑性比锻件基材略低;同时,在优化垂尾梁修复工艺参数的基础上,对沉积修复试样侧边塌边缺陷产生的原因进行分析并给出解决措施,以期消除塌边缺陷提高修复质量。

Research on laser deposition repair aircraft vertical tail beam

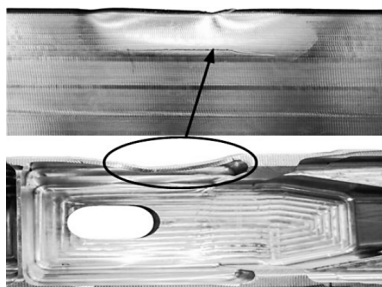
垂尾梁总长约 3 500 mm,待修复区宽度约 140 mm,待修复部位损伤形貌如图 1 所示。为检测待修复区域潜在缺陷的分布范围,修复前需对修复区域进行 X 射线无损探伤检测;根据损伤区潜在缺陷的分布特点对待修复部位进行规则化处理,即采用机械的方法去除垂尾梁表面裂纹及潜在损伤区,预制梯形修复槽的几何形状如图 2 所示;其次,根据预制梯形修复槽的尺寸与形状,利用计算机构建待修复部位三维几何模型并进行分层切片及扫描路径规划,如图 3 所示。

图 1 垂尾梁损伤部位

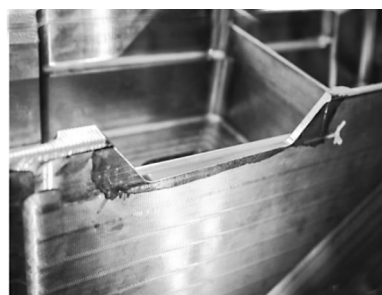
图 2 损伤部位规则化处理

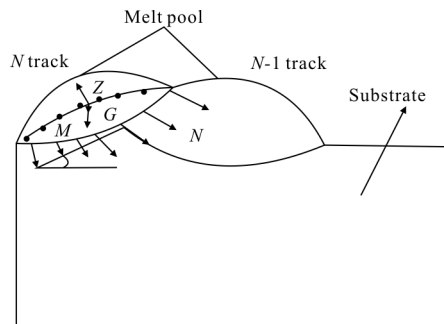
分析上述塌边现象产生的原因主要是因为沉积修复时高能激光束、粉末、基材相互作用形成的熔池受到如图 5 所示四个力的作用,即熔池的重力(G),载气送粉的气固两相流的影响力(M),表面张力(N)和支撑力(Z)。其中,表面张力阻止熔池熔体在其它外力影响下的流动,其大小取决于材料本身性质及熔池温度。熔池在这四个力相互作用下与水平面形成一定的倾斜角 θ ^[23]。当激光束完成第 M 层的最后一道扫描时,第 $M+1$ 层第一道也随之在同一侧进行扫描,导致每一层第一道处的热量累积比其它区域温度要高,使熔池的表面张力减小,熔体的流动性增加,凝固层变薄造成塌边现象。与此同时,当塌边出现时,在 Z 向分层厚度不变的情况下,塌边区域实际沉积高度与理论沉积高度会产生一定的高度差 Δh ,如图 6 所示。当激光束扫描至塌边区域时,激光束离焦量变大,光斑直径变大,激光束能量密度降低,进而导致激光束捕获粉末的能力下降,使熔覆层高逐渐降低,如果不进行适当的调整,侧边塌边现象会进一步加剧。因此对垂尾梁待修复区域沉积修复时,沉积路径采用短边往复并逐层更换激光起光点位置方式进行修复;同时对修复层红热区域吹冷冷却气体以降低修复层热量累积效应,减小塌边现象的发生。在优化垂尾梁修复工艺参数的基础上,对待修复垂尾梁进行激光沉积修复,沉积修复后垂尾梁形貌如图 7 所示,从图中可以看出修复表面平整,道间间距相当且分界不明显;通过超声扫描显微镜检测沉积修复试样显示,内部无明显气孔、熔合不良等缺陷。由于垂尾梁表面存在一定尺寸配合要求,因此需要对修复后的垂尾梁进一步机械加工处理,经机械加工后的修复区域如图 8 箭头所示;最后,为减小沉积修复时修复件内产生的应力,对垂尾梁做进

图 5 试样边侧熔池倾斜示意图

(1) 由于垂尾梁沉积修复时熔池综合受力及离焦量动态变化的影响, 使得沉积修复出现侧边塌边现象; 通过更换层间起光点位置、降低修复层热量累积等措施可减小或避免缺陷的发生。

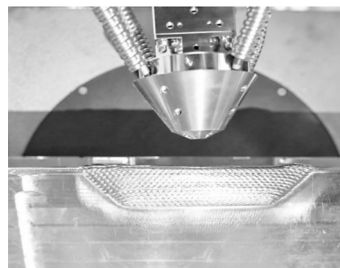
图 7 激光沉积修复垂尾梁形貌

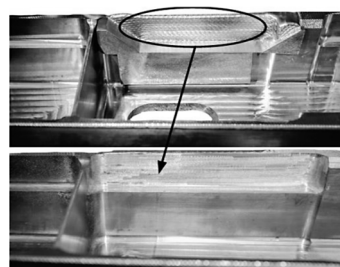
图 8 机械加工后修复件照片

一步的去应力退火处理,热处理制度选择为:不完全退火,625 °C保温 2 h,炉冷至室温。

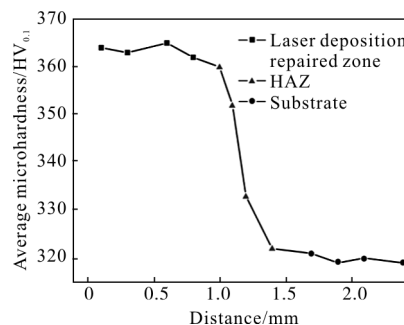
图 10 为垂尾梁沉积修复试样显微硬度测试曲线,测试方向沿着修复区→热影响区→基材区方向进行取点。从图中可知,修复区显微硬度值最大,平均硬度分布在 363 HV_{0.1} 左右,这与修复区 β 柱状晶晶内较为发达板条状 α/β 网篮组织有关;基材区显微平均硬度分布在 320 HV_{0.1} 左右,较修复区硬度降低约 12%。修复区与基材区之间较为狭窄的区域为热影响区,其硬度逐渐下降,平均硬度约为 340 HV_{0.1},较基材区硬度有所提高,但幅度较小。

图 10 修复试样显微硬度曲线

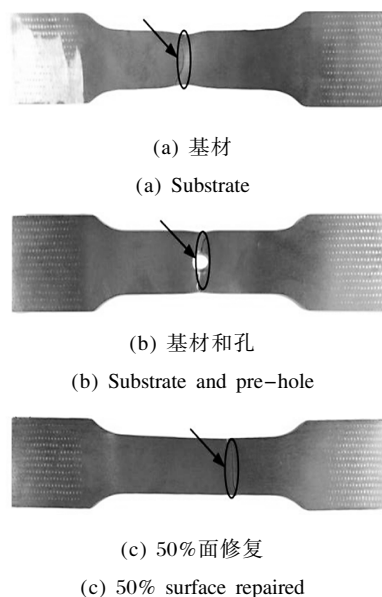
为 6 mm 的通孔,如图 11(b)、(d)所示,以检测修复试样的综合室温静载拉伸性能。试样的拉伸方向与柱状晶生长方向保持垂直,即柱状晶在宽度方向上受力,图 11 所示各拉伸试样对应断后形貌如图 12 所示,箭头所示之处为试样断口位置。

图 12 拉伸试样断后照片
