碲镉汞焦平面阵列无效像元(盲元)特征与成因

摘要: 中波或长波红外焦平面阵列有效像元率递减的变化趋势, 必然是由制造工艺缺陷、特定的工作应力或环境应力引起的某种机理造成。根据红外探测器输出信号电压的数学模型, 通过信号传输分析、性能评价测试数据统计分析, 运用统计图形、响应曲线及输出信号电压灰度图等可视化手段, 直观地呈现无效像元的类型、数量、位置、分布, 以及像元信号电压、噪声电压和响应电压等无效像元特性。统计分析显示, 像元中心距 15 μm 的中波 320 \times 256 探测器杜瓦制冷机组件, 在使用过程中平均表观有效像元率相对于初始有效像元率减小 1.07 个百分点, 平均有 86.45% 的表观无效像元为不稳定的闪元和漂移像元, 设计和制造缺陷导致使用无效像元的响应直线呈水平状、响应电压趋于 0, 热适配引起的应力是造成线状分布使用无效像元簇的原因。提出用不同黑体温度条件下像元信号电压超出平均值 $\pm(6\%\sim 7.5\%)$ 的判别准则筛选识别无效像元的方法。

Characteristics and causes of non-effective pixels of HgCdTe FPA

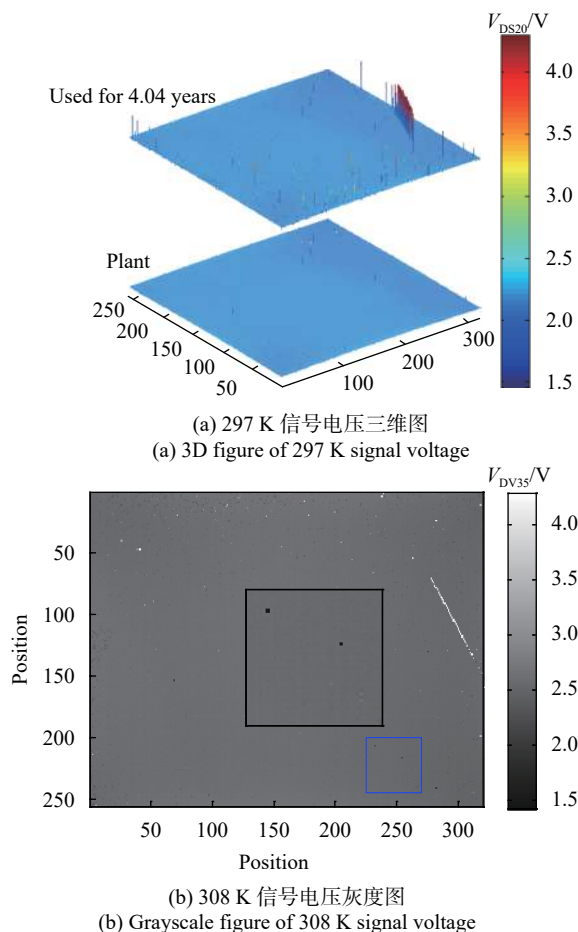
图 1 像元信号电压灰度和三维图

闪元、死像元和过热像元等无效像元以离散或簇的形式随机分布在焦平面阵列上,产生的空间噪声干扰主要呈尖峰状,在输出热图像中表现为亮点或暗点,随长时间使用和工作温度的变化其数量会增加,如图 1 所示。当无效像元分布在焦平面阵列中心、数量较大或者空间连续分布时,这种噪声对成像系统性能影响较大,尤其对点或斑状目标的识别、跟踪干扰严重,通常不允许出现连续分布和中心分布的无效像元。对于观察型系统,这种干扰比时域噪声、轻度非均匀性导致的空间噪声更加令人讨厌^[4];而对于目标检测跟踪系统,则会影响系统对点或斑状目标的检测跟踪性能^[5]。

(a) 297 K 信号电压三维图
(a) 3D figure of 297 K signal voltage

(b) 308 K 信号电压灰度图
(b) Grayscale figure of 308 K signal voltage

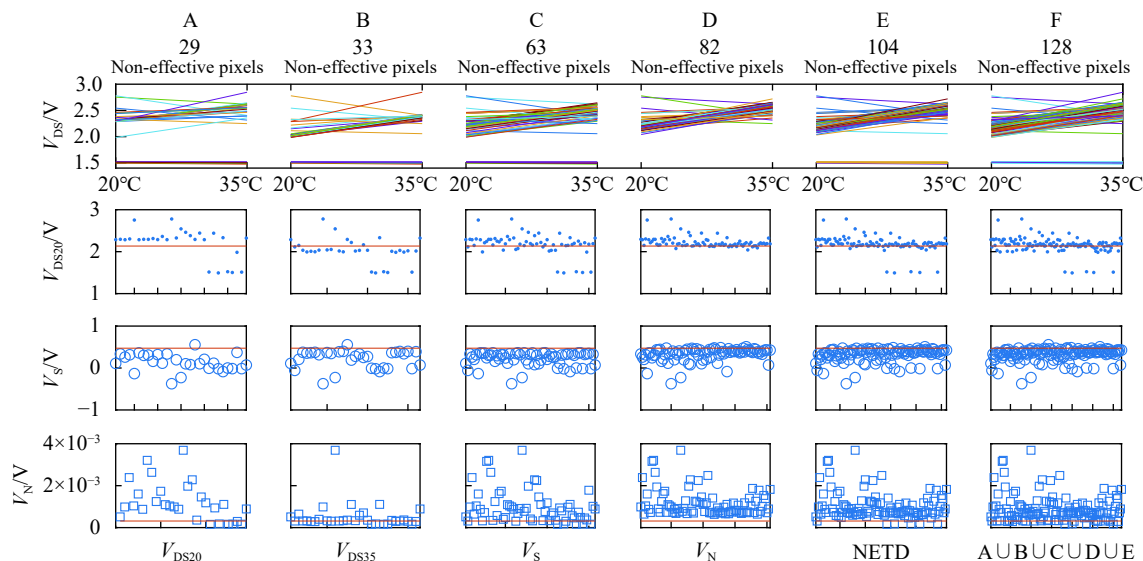
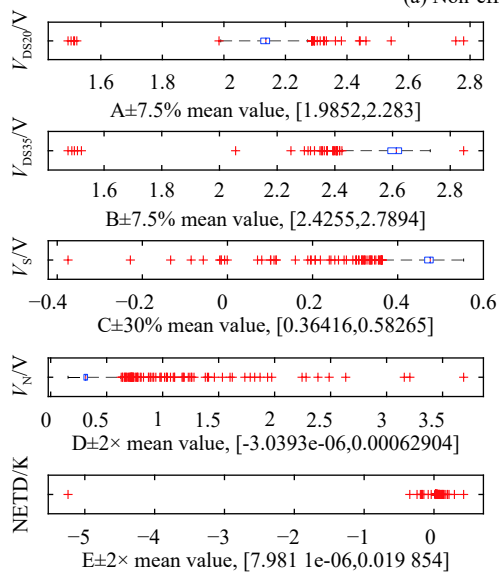
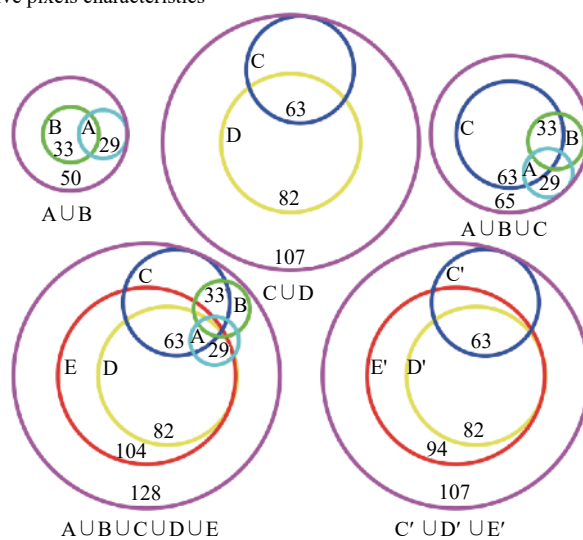
图 4 出厂性能评价测试数据统计分析

中波或长波 320×256 探测器杜瓦制冷机组件性能评价测试数据可视化如图 4、图 5 所示。按超出信号电压±7.5% (A、B)、响应电压±30% (C、C')、噪声电压±2×(D、D')、NETD±2×(E) 平均值甄别无效像元。如图 4(a) 所示,无效像元的输出信号电压具有如下特性:

- (1) 信号电压大于正常值的无效像元,它的噪声电压大于正常值;
- (2) 信号电压小于正常值的无效像元,它的噪声电压小于正常值;
- (3) 只有响应率超出规定阈值的无效像元,绝大多数的信号电压大于正常值;
- (4) 信号电压大于正常值,绝大多数是仅有响应率超出规定阈值的无效像元,这类像元在热图像中表现为过亮点;
- (5) 信号电压小于正常值,绝大多数是噪声电压和响应率都超出规定阈值的无效像元,反之不一定成立,这类像元在热图像中表现为过暗点。

运用箱线图直观地识别出性能评价数据中的正常值和异常值,离群值用红色“+”标记,如图 4(b) 所示。像元信号电压、响应电压的正常值集中在上边缘一侧,分布呈现左偏态;响应电压异常值集中在下边缘一侧。像元噪声电压、NETD 正常值集中在下边缘一侧,分布呈现右偏态;像元噪声电压、NETD 异常值集中在上边缘一侧。在虚线之外明显小于或大于正常值的极端异常值,以及异常小值或异常大值都是无效像元。无效像元的像元信号电压、噪声电压明显小于或大于正常值,响应电压、NETD 小于或等于 0 的像元都是无效像元,响应电压、NETD 明显大于正常值的像元也是无效像元。图 4(a)、图 4(c) 直观地可视化了无效像元剔除的效果,其中 C'、D'、E' 是响应电压超出±30% 平均值、噪声电压大于 2×平均值、NETD 大于 2×平均值甄别的无效像元。由此可见,任何单

一判断筛选标准都不能有效地甄别出全部无效像元。

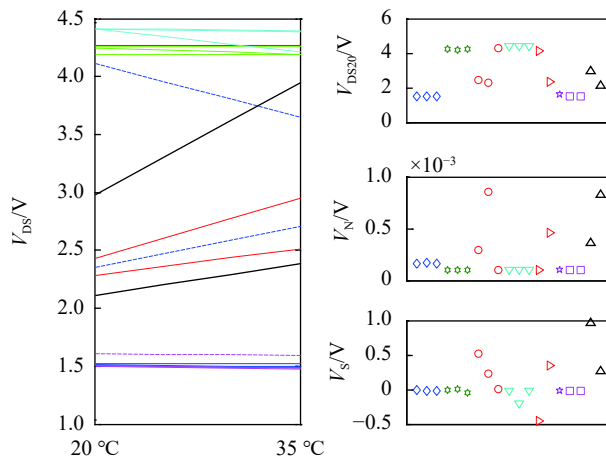
图 6 典型无效像元输出特性

典型无效像元如图 6。蓝色响应直线的像元是初始无效像元与使用无效像元重叠的无效像元。实线像元的信号电压和噪声电压小、响应电压为 0, 热图中恒定显示为过暗点 (图 1(b)); 虚线恒定过热像元初始为信号电压和噪声电压大、响应电压大的亮点, 使用退化为信号电压大、噪声电压小、响应电压为 0 的过亮点)。绿色响应直线的像元是热应力导致位错引起的新增使用无效像元, 像元信号电压大、噪声电压小, 响应电压为 0 (图 1(b))。红色响应直线的像元是热应力导致位错引起的新增使用无效像元, 响应直线呈水平状的像元信号电压大、噪声电压小, 响应电压为 0, p-n 结短路损坏, 而另两个像元的信号电压大、噪声电压大, 响应电压不为 0; 青色响应直线的像元是新增使用无效像元, 像元信号电压大、噪声电压小, 响应电压为 0。品红虚线的像元是初始无效像元, 它的钢栅阵列没有连通, 像元信号电压、噪声电压小, 响应电压为 0; 品红实线的像元是使用无效像元, 它的钢栅阵列没有连通, 像元信号电压、噪声电压小, 响应电压为 0; 黑色响应直线的像元是热应力导致位错引

起的初始无效像元, 过热无效像元的信号电压大、噪声电压小, 响应电压大。

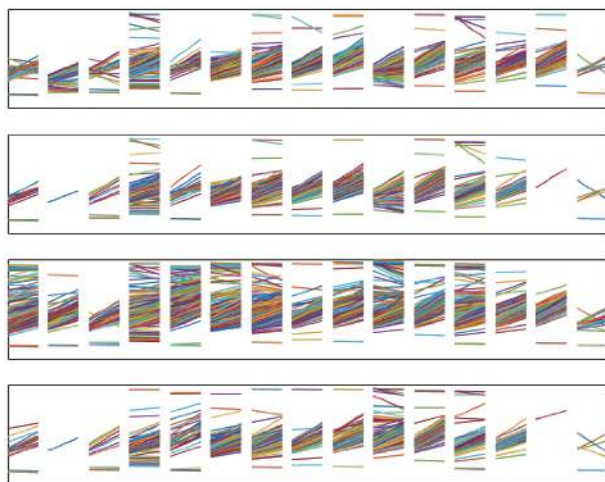
图 7 初始、使用无效像元及其交集可视化响应直线

由 15 只中波 320x256 探测器杜瓦制冷机组件 293 K、308 K 输出信号电压绘制的无效像元响应直线, 如图 7 所示。第 1、2 行为出厂时检测得到的无效像元, 第 3、4 行为返厂时检测得到的无效像元。其

中,第 2、4 行是出厂时与返厂时检测得到的无效像元的交集,即恒定不变的初始无效像元。

表 1 给出 15 只组件出厂 (F1)、返厂 (F2) 由 AU BUCUDUE 标准确认的无效像元实测数据。在使用过程中,平均有 57% 的初始无效像元转变为有效像元,这部分新的有效像元在热像仪从新校正前,仍然表现为暗点或亮点;返厂时,平均有 72% 的无效像元是新增使用无效像元。所以,在热像仪从新校正前,使用过程中的表观无效像元,包括转变为有效像元的初始无效像元、恒定不变的初始无效像元和新增的使

用无效像元,平均有 86.45% 的表观无效像元属于不稳定的闪元和漂移像元。平均表观有效像元率相对于初始有效像元率减小 1.07 个百分点为 98.41%。初始过热像元平均占无效像元的比例为 65%,使用过热像元平均占无效像元的比例为 44%。过热像元占比减小,显示存在系统性缺陷,使得像元的响应直线呈水平状。因为,经历开关机高低温度循环,以及振动、冲击和过饱和辐照等环境应力作用,导致潜在制造缺陷被激发,引起无效像元的类型、分布偏离初始状态。

由图 7、表 1 可知,过热像元在无效像元里的比例较大,而且大多数过热像元与有效像元响应直线的斜率相差不多,信号电压随时间的变化而变化,在热图像中表现为闪烁或跳变点。使用后有 7 只组件响应直线的斜率趋近于 0、等于 0 和小于 0,且输出信号电压(响应直线截距)明显大于或小于正常值的过热像元或死像元增多。15 只组件平均能用时间 2.24 年,过热像元的数量以平均每年 289 个的速率递增,死像元的数量以平均每年 223 个的速率递增,无效像元的数量以平均每年 525 个的速率递增。作为比较,国外太空望远镜,使用 4.5 年长波 HgCdTe 焦平面阵列中过热像元的数量以每年 60 个的速率递增,使用 1.5 年中波 HgCdTe 焦平面阵列出现大量暗电流偏大的像元,暗电流从原来的小于 $0.01 \text{ e}^- \text{ s}^{-1}$ 增大为 $0.1 \text{ e}^- \text{ s}^{-1} \sim 60 \text{ e}^- \text{ s}^{-1}$ [19]。

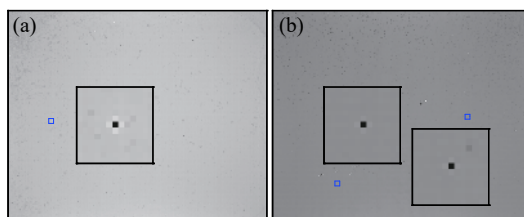
图 8 钢栅阵列没有连通产生“十字”形无效像元

图 8 给出 2 只组件 308K 输出信号电压的灰度图。出厂初始无效像元(行 137,列 54)的钢栅阵列没有连通,周围最相邻像元(137,53)(136,54)(137,55)(138,54)的响应电压相比正常像元增加约 1.26 倍,如图 8(a)。返厂组件在使用状态应力作用下出现“十字”形无效像元故障,是钢栅阵列互连缺陷在热应力激励下连接质量特性退化,造成(214,81)(132,242)像元 p-n 结与读出电路输入级开路的使用无效像元,如图 8(b)所示。

碲镉汞红外焦平面探测器杜瓦制冷机组件工作时,碲镉汞焦平面阵列从自然环境温度制冷到低温 80 K 工作温度,结束工作碲镉汞焦平面阵列从工作温度升温恢复到自然环境温度,寿命周期内经历数千甚至上万次的工作温度循环,造成焊点疲劳和失效。在经历振动冲击、高低温循环、过压或过流等应力激发,钢栅阵列制备的不完整、高度不一致等工艺缺陷造成连接可靠性下降,引起钢栅阵列蠕变、相连、接触不良、脱开等现象发生,连通率下降。

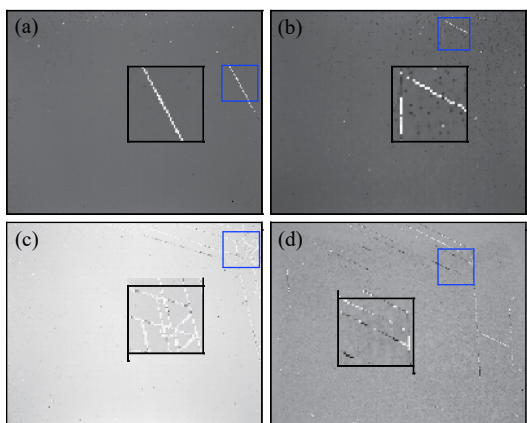
图 9 线状无效像元簇灰度图

探测器芯片用粘接剂连接到制冷机的冷头上,多层异种材料热适配产生热应力,碲镉汞焦平面阵列受到应力作用,在像元 p-n 结中储存的应变能变大,达到临界值发生应变弛豫、产生失配位错,碲镉汞材料通过晶体滑移形成失配位错来实现应力释放。因此,碲镉汞焦平面阵列像元性能退化形成线状无效像元

簇,是应力作用产生晶格滑移导致位错形成后的应变引起,并非是碲镉汞材料断裂导致线状无效像元簇。所以,失效分析中常常不能观察到显见的断裂裂纹,而又存在线状无效像元簇。早期应变能相对较小,像元信号电压变大为过热像元,在热图像中表现为亮点如图 9(a) 所示。当应变能积累达到强度极限时,才会出现碲镉汞材料的断裂裂纹,此时像元输出电压变小为死像元,在热图像中表现为暗点如图 9(c) 所示。在碲镉汞 (111) B 衬底上生长液相外延碲镉汞薄膜,其滑移面与 (111) B 生长面的 3 条交线构成一个夹角 60° 正三角形,3 条交线均等价于 [110] 方向^[24]。图 9(b)、图 9(c)、图 9(d) 中交叉线状无效像元簇的夹角呈现 60° 或 120°。在焦平面阵列中,碲镉汞材料中的应变会降低材料的载流子寿命,从而增大像元 p-n 结的暗电流、降低响应率。
