# TFT-LCD 一种条纹 Mura 的研究与改善

张正林<sup>1</sup>, 曹淑辉<sup>1</sup>, 王 炎<sup>1</sup>, 吕 琛<sup>1</sup>, 封振宇<sup>2</sup>

(1. 南京京东方显示技术有限公司, 南京 210033; 2. 山东大学 化学与化工学院, 济南 250100)

## Analysis and Improvement of Stripe Mura in TFT-LCD

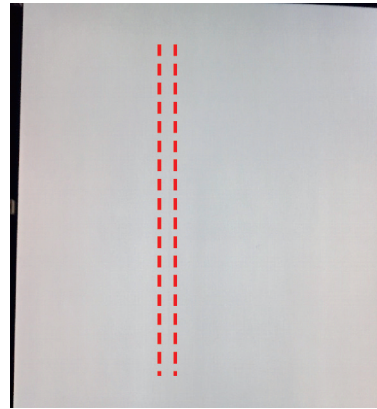
图1 条纹Mura

A产品在模组点亮过程中,发现48、64、127灰阶下画面可见间隔3mm亮暗相间纵条纹Mura,如图1,异常在面板上的位置不完全固定。通过偏置调整公共电压( $V_{com}$ )信号,确认Mura现象无明显变化,可以排除电致Mura。该Mura被点亮测试持续检出,经调查无明显批次集中性,但产品检出率高达0.8%,将造成良率损失。

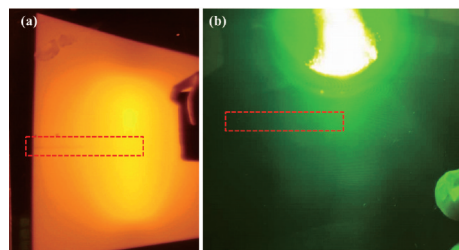
图2 拆片后CF侧条纹Mura现象

Mura在CF侧可见(如图2),TFT侧不可见,将CF侧表面的聚酰亚胺层(PI)去除后仍有异常,初步判定条纹Mura与CF制程相关。如图3所示,通过扫描电镜(SEM)对CF侧各层膜厚检测正常区和异常区,确认R/G/B膜厚合规,无明显差异。通过数据统计分析,图4中,条纹Mura在大板上的分布相对集中在基板中部位置,且位置与CF各制程显影机的导轮匹配,表明条纹Mura很可能与CF显影机的导轮相关。

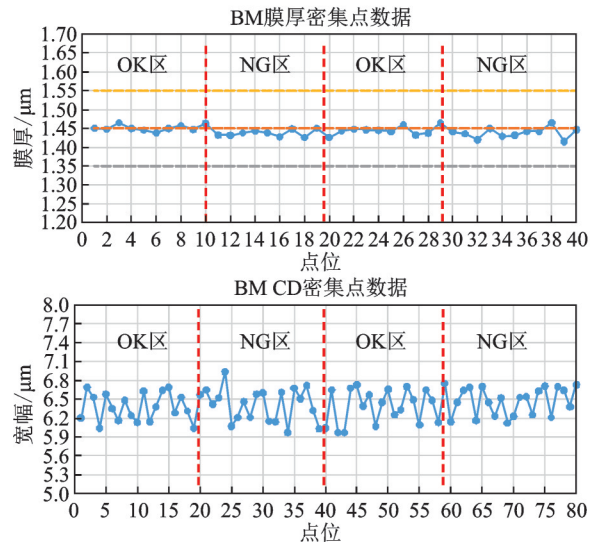
图5 BM膜厚和线宽密集点数据

BM 膜厚和线宽 (CD, Critical Dimensions) 是 BM 制程的两个主要特性值。对 BM 检出的 Mura 异常区的 BM 膜厚和线宽进行密集点量测,结果如图 5 所示。BM 膜厚在 Mura 区域(NG 区)与正常区(OK 区)无明显波动差异,BM 线宽也均在  $6.5 \mu\text{m}$  左右波动,未见明显的异常趋势。数据表明 BM 膜层的特性值没有异常,不是造成 Mura 发生的原因。

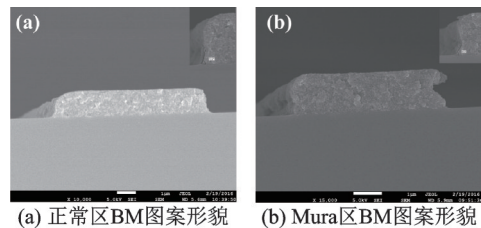
图6 BM层 SEM 图

通过 SEM 对 BM 制程后的产品进行截面分析,从图 6 可见 Mura 区域 BM 层边缘有轻微的内切现象,正常区域则无明显的内切现象;测量 Mura 区 BM 的坡度角( $56.3^\circ$ ),比正常区( $73.2^\circ$ )的角度小(产品坡度角规格  $\geq 60^\circ$ ),推测 Mura 区域的内切是条纹 Mura 发生在微观上的原因。内切现象在宏观上会表现为显影后图案线性稍差,图案边缘粗糙,同

时还会造成膜层与玻璃之间的附着性差,甚至可能导致产品发生轻微混色。

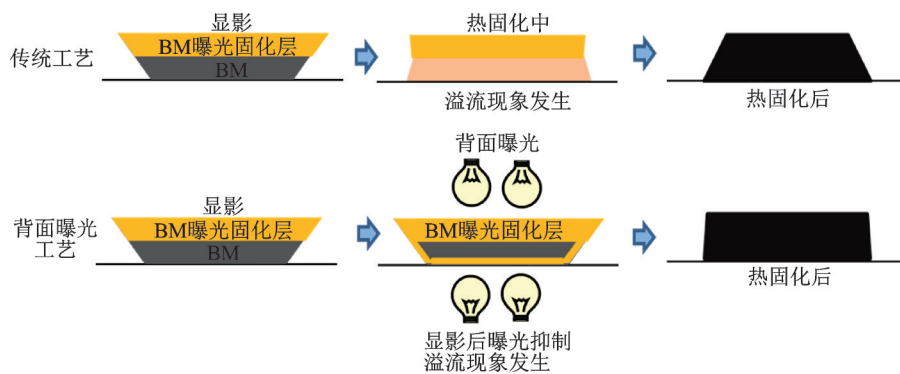
图 8 背面曝光工艺示意图

量低则无法彻底固化。如图 8 所示,显影后的底部松软倒梯形结构,传统工艺是直接进行热固化,此时图案边缘发生热融溢流(Melt Flow)现象,最终形成坡度角较小的正梯形;相比而言,固化前增加背面曝光工艺(即显影后,对下层 BM 未固化层从背面继续 UV 光照),先固化下层柔软的 BM 层,可有效抑制热融溢流的发生,确保 BM 图案的坡度角足够陡峭,对最终的液晶显示产品是有利的。

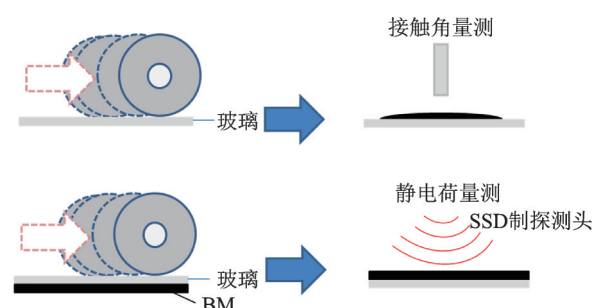
图 9 接触角测试方法和静电荷测试方法示意图

然而,导轮和玻璃是绝缘体的本质特性,造成静电在导轮与玻璃接触的区域累积,导轮与玻璃的接触区域和非接触区域存在电荷水平差异。按照图 9 的实验方法,模拟生产滚轮摩擦玻璃,转速设为 1 000 rpm(转/min),摩擦速度为 30 mm/s,量测接触角统一在滴下 BM 光阻后 1 s 完成,静电荷测定也是 30 s 内完成。图 10 是量测的数据结果,表明摩擦会导致玻璃和 BM 光阻之间发生静电累积,摩擦后 BM 光阻与玻璃的接触角会缩小。

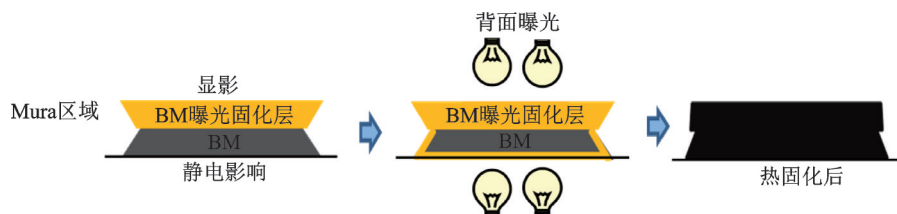
图 12 内切机理分析示意图

BM 光阻干扰尤为明显。在背面曝光前,下层未固化的部分容易溢流下来(如图 12),经过热固化后则形成内切的图案。

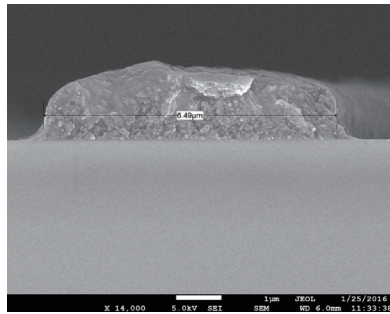
图 14 改善后 BM 端面图

通过上述的改善措施,重新使用 SEM 观察之前异常区域的 BM 图案,如图 14,可见改善后的 BM 图案形貌完整,坡度角陡峭边缘无内切,膜厚和 CD 均在设计规格内。

TFT-LCD 工厂内消除静电的方法主要有接地、静电消除器(Ionizer)、增加环境湿度和改善材料的导电性能等。传输玻璃的导轮采用“平行式”排布,玻璃与导轮接触位置呈固定直线样式,该位置将不断与玻璃摩擦并累积静电。将导轮的“平行式”分布变更为“之字式”分布,可以有效降低因相同位置持续发生摩擦造成静电不断累积的可能性。“之字式”排列如图 13 所示。实验表明,将导轮变更为“之字式”排列传送,条纹 Mura 也可以有效改善。

其次,静电受环境湿度因素影响较大,湿度越低越容易积累静电<sup>[7]</sup>。在显影机干燥腔室里,风刀吹出高流量的空气能快速干燥基板表面,同时也大大降低了基板表面的环境湿度,增加了静电累积的风险。生产过程中有效监控显影机干燥段环境的湿度,确保湿度不会降低至 70% 以下同样是必要的措施<sup>[8]</sup>。
