TFT-LCD 边缘彩点 Mura 解析和改善

(鄂尔多斯市源盛光电有限责任公司, 内蒙古 鄂尔多斯 017000)

Research and Improvement of Edge Color Dot Mura in TFT-LCD

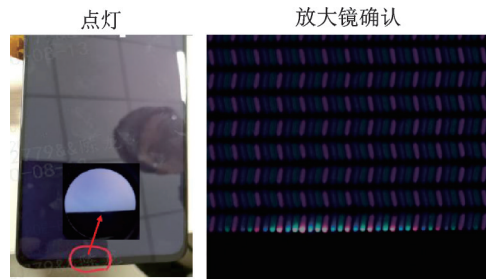
在同一灰度显示时,可见面板边缘白色亮点,显微镜下确认发现最边缘一行像素中连续一段半个像素发亮,不良发生率35%,异常如图1所示。

图1 边缘彩点 Mura现象

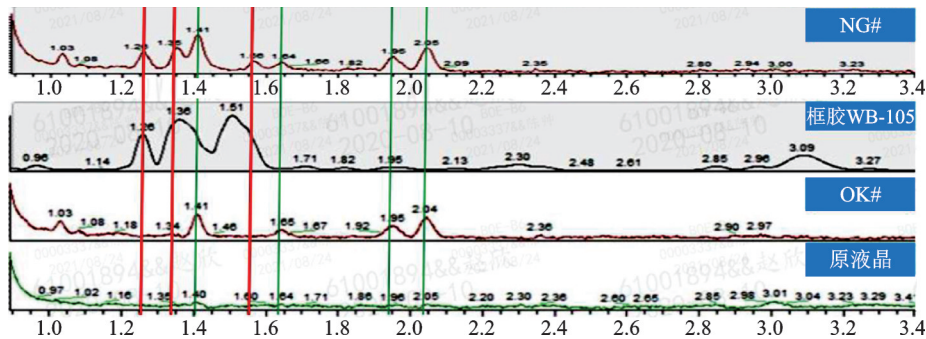
置与原液晶相比存在封框胶污染,OK位置则与纯液晶接近,无封框胶成分,结果如图2所示;

图2 液晶LC-MS分析结果

通过以上分析可以判定异常是液晶被封框胶污染导致。

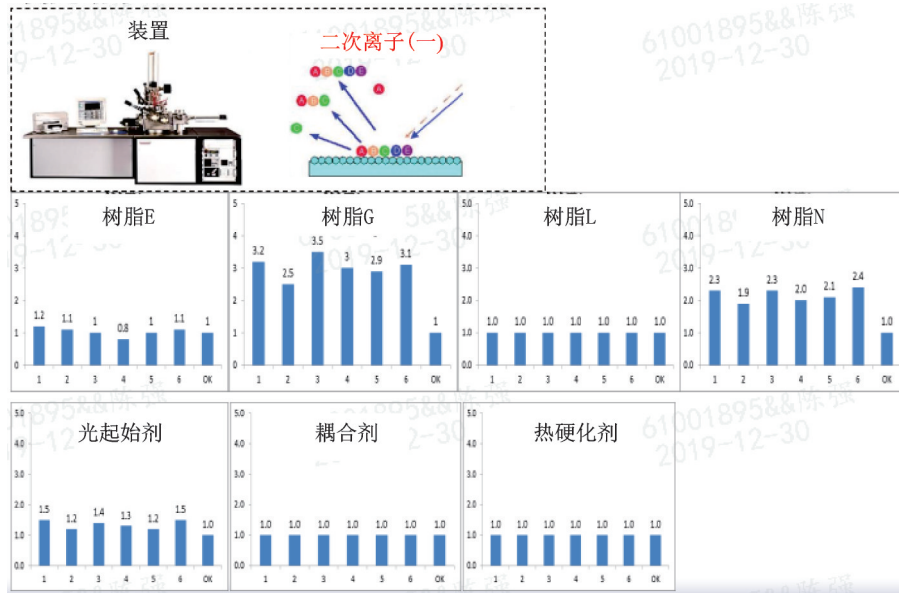
⑤通过TOF-SIMS(飞行时间二次离子质谱仪)对发生边缘彩点 Mura的面板进行成分测定,发现NG位置与OK位置相比,NG位置树脂G和树脂N较OK位置残存量较多,见图3,而封框胶主要的成分就是树脂。

图3 TOF-SIMS测定边缘彩点Mura面板

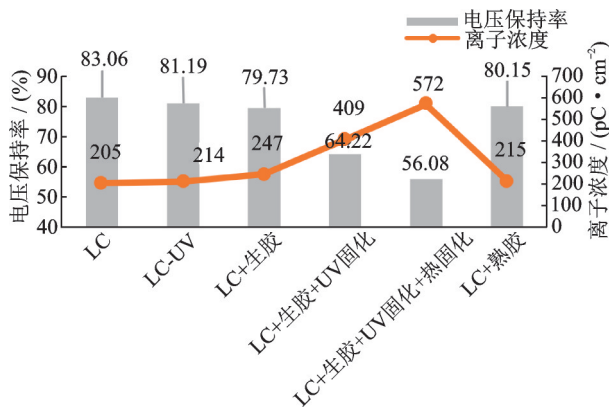
对以上6种样品测量VHR(Voltage Holding Residual,电压保持率)和离子浓度,发现LC经UV后离子浓度和电压保持率变化较小,LC与未固化封框胶经过UV固化,VHR大幅降低(离子浓度上升),再经过高温,VHR进一步降低,见图4,据此推断污染主要发生于UV固化阶段。

图4 电压保持率/离子浓度测量

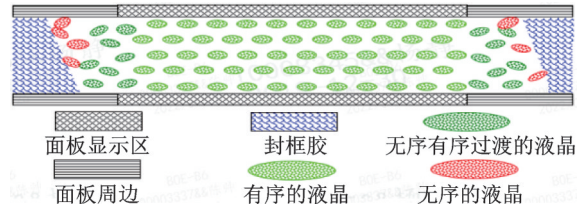
通过以上工艺验证,确定封框胶中的某些成分易溶于液晶造成污染从而导致边缘彩点 Mura,主要

是 UV 过程中,封框胶中树脂成分对 LC 污染,导致液晶电压保持率下降,易被极化,在滚动切换画面下,易被极化的液晶无法回到初始状态,出现灰阶下亮点。

图5 污染方向机理模型
