InSb 红外探测器组件的无输出问题研究

李忠贺 吕梁晴 李海燕 牟宏山 赵建忠 李春领
(华北光电技术研究所, 北京 100015)

Research on No Output Problem of InSb Infrared Detector Assembly

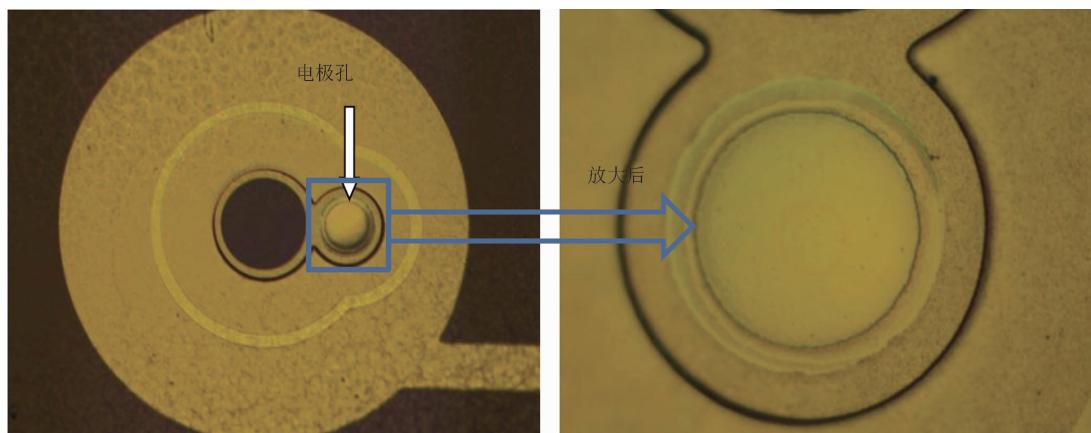
通过以上分析和定位，可以确定探测器的 InSb 芯片部件出现了失效，从而导致无输出的故障现象。为进一步验证 InSb 芯片失效，对该器件进行了 I-V 测试。结果呈现开路状态（室温下 InSb 材料应表现为导体性质，I-V 测试应该呈现短路现象）。随后在室温下分别测试了芯片的正、负电极与芯片材料的导通情况。结果显示，负极与 InSb 材料导通，而正极与 InSb 材料断开。因此可以确定 InSb 器件的电极正极出现了故障，从而导致了探测器组件的无输出问题。用显微镜对故障器件进行了观察及测量（结果见图 2）。

通过显微镜可以明显看到，器件正电极在电极孔位置上出现了浮起的异常情况。通过共聚焦显微镜轮廓检查，进一步确认了器

图 2 故障器件的显微镜照片

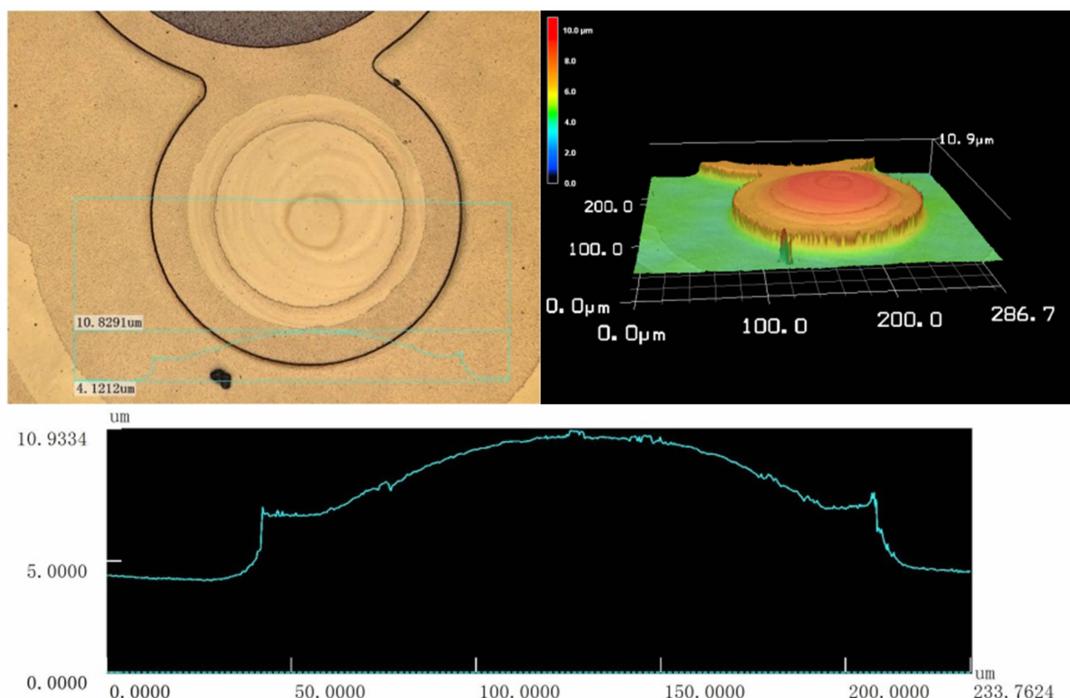
图 3 器件正电极故障位置的轮廓照片

从故障位置的轮廓照片中可以更加清楚地看到, 正电极孔内的电极浮起, 浮起高度约为 $3 \mu\text{m}$, 高出电极孔的深度, 失去了与 InSb 材料的电学接触, 从而导致了器件开路。这在探测器组件上表现为无输出。

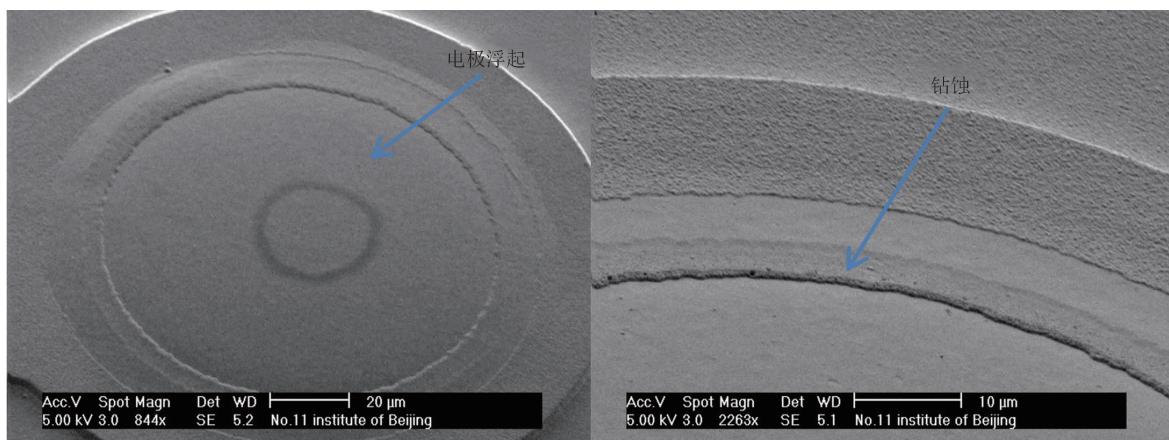
通过比对拍摄结果发现，失效器件与正常器件的钝化层经腐蚀后的形貌存在明显差别；失效器件及其同一晶片上的器件的钝化层存在钻蚀情况，钝化层边缘呈现毛糙多孔状态，且电极孔内部存在众多细小颗粒；而正常器件的钝化层在腐蚀后边缘齐整，无钻蚀现象，且电极孔内部干净、无颗粒残留。可以看出，正是钝化层钻蚀及电极孔内细小颗粒粘污物导致了器件失效问题。

结合器件照片和器件工艺，电极孔内的残留物质只可能是钝化层和光刻胶。如果是钝化层残留，则会在腐蚀电极孔工艺中被腐蚀掉，因此残留物质只能为光刻胶。由于阳极氧化后的去胶工艺不彻底，存在微量残留；随后的钝

图 6 失效器件的正电极孔 SEM 照片

化工艺在高温和等离子体环境的共同作用下，使残留物变性，形成了钝化层腐蚀液难以腐蚀去除的物质^[5-6]，即 SEM 下观察到的细小颗粒物质；同时难腐蚀沾污层的存在会导致钝化层腐蚀出现钻蚀。沾污层会直接导致金属层和 InSb 材料基底的粘附力下降，使金属电极在可靠性上存在故障隐患。在反复开关机测试(约

190 ℃~70 ℃)以及长时间的综合高温、高湿、振动、战斗损伤等严酷环境试验条件的共同作用下，金属电极浮起，导致器件开路和失效。

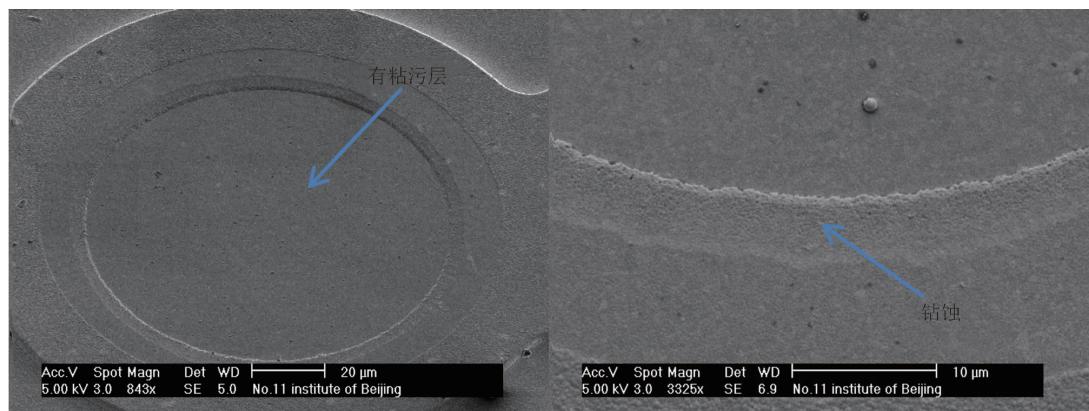
图 7 与失效器件同一晶片器件的正电极孔 SEM 照片

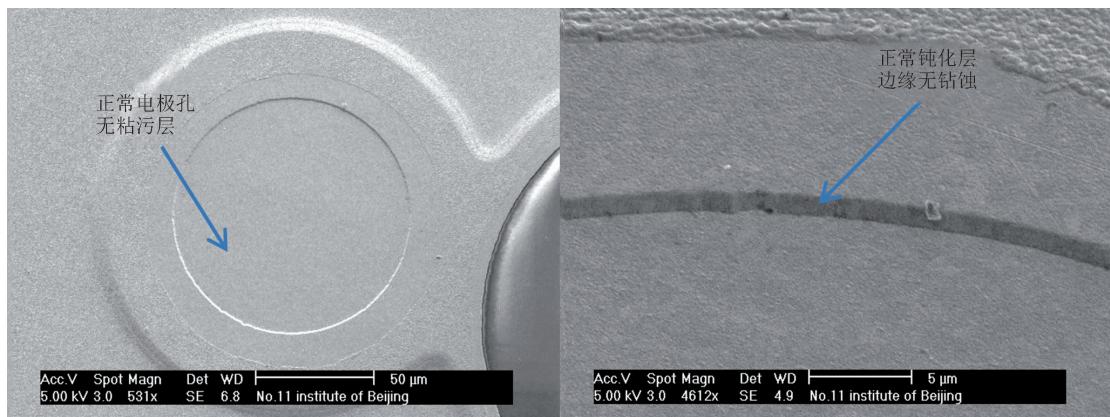
图 8 正常器件的正电极孔 SEM 照片

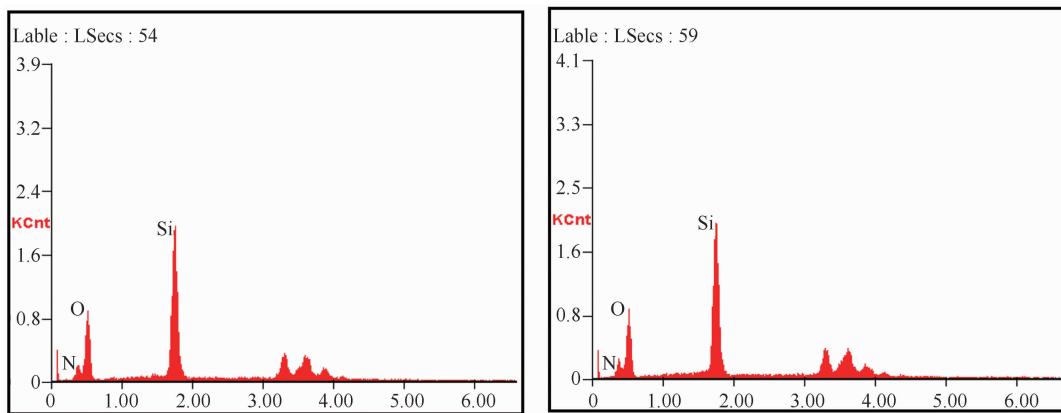
针对钝化层钻蚀情况，对失效器件和正常器件的钝化层进行了组分分析(结果见图 9)。组分分析结果显示，两个器件的钝化层组分基本一致，因此可以排除由钝化工艺造成的钻蚀及颗粒残留。

图 9 失效器件和正常器件的钝化层组分分析
