InSb 红外焦平面探测器十字盲元问题的研究

(华北光电技术研究所, 北京 100015)

Study of Cross-shaped Dead Pixels in InSb IRFPA Detectors

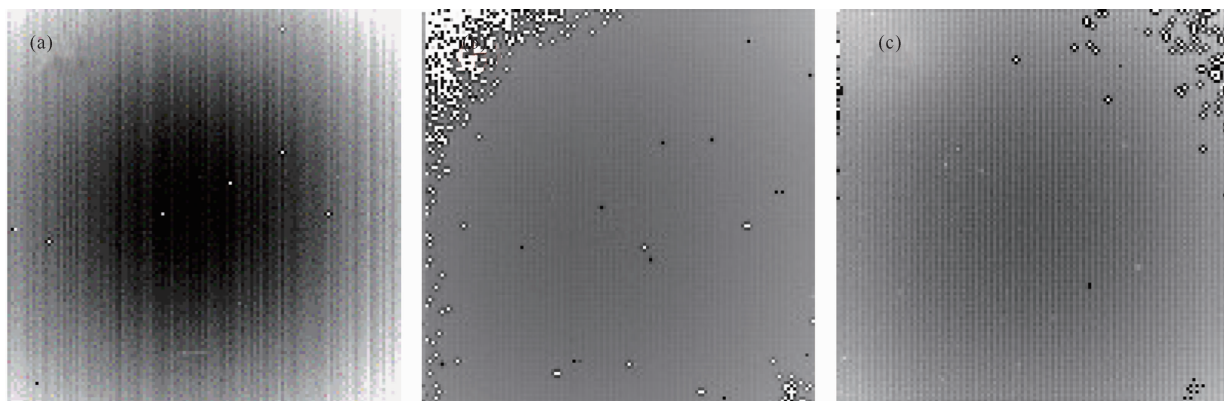
图 1 多个含有十字盲元的 128 \times 128 InSb 红外探测器的电平图

现, 部分探测器存在分散或集中的十字盲元。从信号上来看, 十字盲元中心的像元信号约低于正常信号的 20%, 与中心像元最近的 4 个像元信号约为正常像元信号的 1.0~1.2 倍; 在电平图上表现为“+”形高电平连续像元, 如图 1 所示。通过对 InSb 红外探测器的结构、制备过程及测试条件进行分析, 可以确定十字盲元问题是在 InSb 红外器件制备过程中产生的。对于含有较少十字盲元的 InSb 红外器件, 在 80 $^{\circ}\text{C}$ 下进行 14 天高温烘烤后测试发现, 其十字盲元数目大幅增多, 如图 2 所示。因此, InSb 红外器件一旦测出有十字盲元, 即可判定为不合格。十字盲元严重降低了器件的成品率。

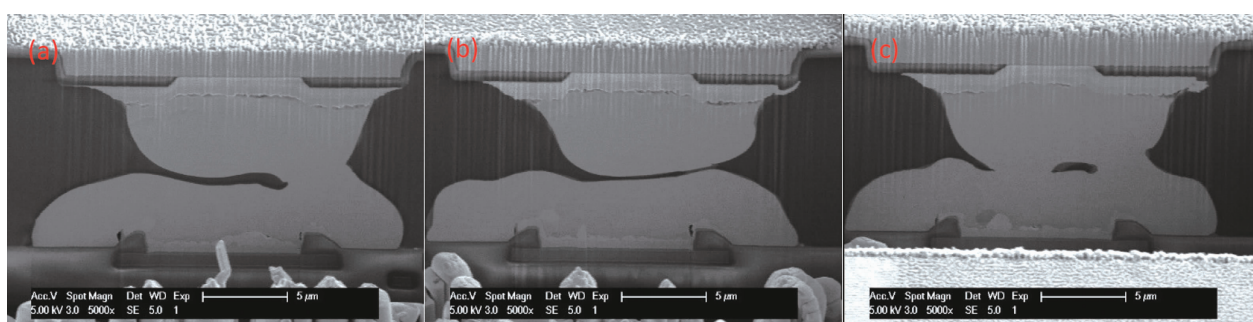
图 3 InSb 红外器件多个十字盲元位置的解剖图

为了了解十字盲元的产生原因, 对有十字盲元问题的 InSb 红外器件进行聚焦离子束(Focused Ion Beam, FIB)定位剥离分析。先腐蚀去除 InSb 器件的增透膜, 再用 HF 与 H_2O_2 的混合腐蚀液对 InSb 进行腐蚀, 使 InSb 材料剩余 3~5 μm , 以减少检测设备的损耗, 从而完成制样准备。结合电平图与 InSb 红外器件位置的对应关系, 对样品进行 FIB 定位剥离, 并配合扫描电子显微镜进行观察, 如图 3 所示。可以发现, 十字盲元区域内钝化层厚度均匀, 电极孔尺寸均匀, InSb/Si 读出电路与电极紧密接触, 电极与钢凸点接触良好, 但焦平面阵列与读出电路之间的钢凸点接触不良。因此, 十字盲元问题初步归因于钢凸点失效。

InSb 红外探测器在约 77 K 温度下测试和工作, 而 InSb 红外器件平时都在室温条件下储存。因此, 每次测试都会由于温度的剧烈变化而产生很大的应力, 这可能会使钢凸点焊接面断裂。部分像元的钢凸点焊接面较小, 在导电过程中可能会熔断, 使像元成为死元。由于红外器件均进行多次测试, 倒装式红外器件都采用底部填充技术, 使温度冲击所产生的应力主要分布的位置由钢凸点变为整个红外器件内部。因此由应力造成钢凸点断裂的情况大大减少。此外, 在互连工艺前的钢凸点筛选中, 对其尺寸和均匀性有较严格的要求, 由此排除了因工艺重复性不佳造成较多钢凸点接触不良的情况。因此, 解决十字盲元问题需要对互连工艺的相关制备技术进行排查。

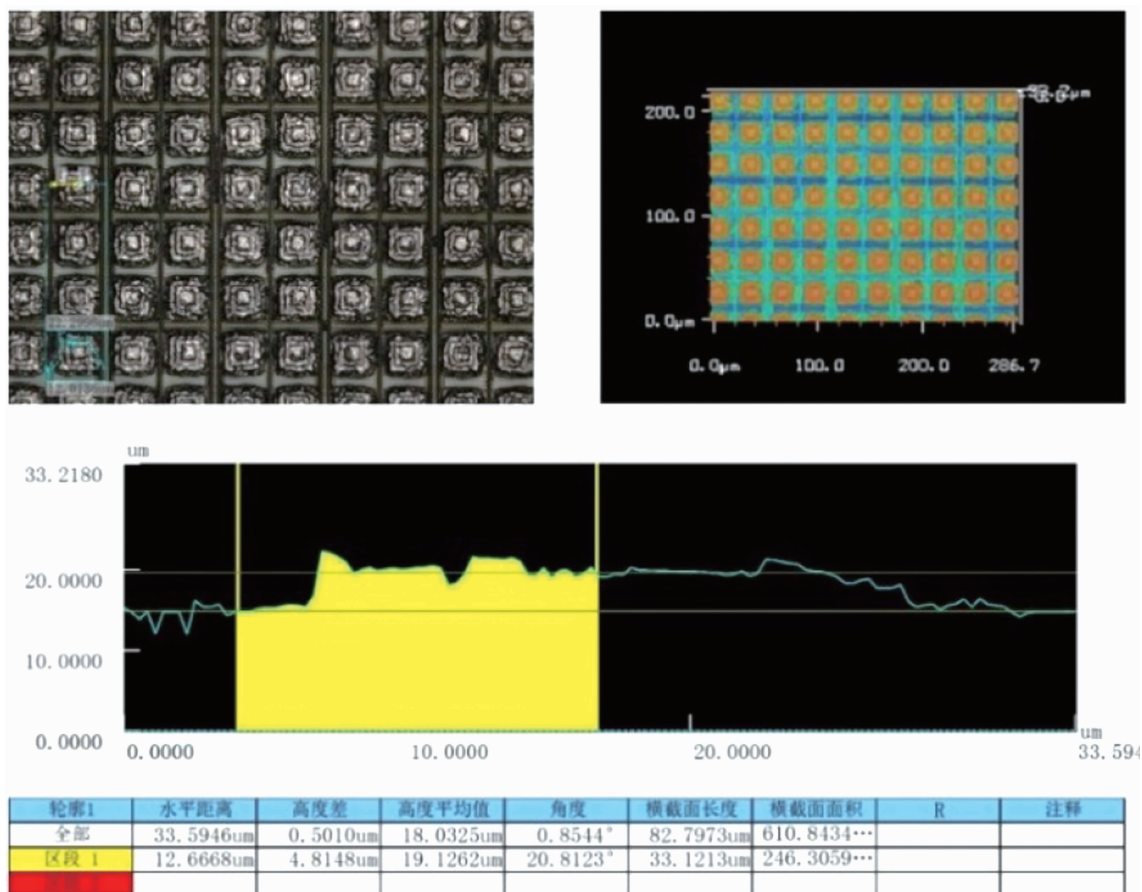
图 4 InSb 红外器件读出电路在互连前的钢凸点高度测量图

然后利用共聚焦显微镜对互连前两端的钢凸点高度和形状进行检测, 发现焦平面阵列端的钢凸点高度约为 $10 \mu\text{m}$, 呈柱体状; 而读出电路端的钢凸点高度约为 $5 \mu\text{m}$, 也呈柱体状, 如图 4 所示。由于钢凸点的横向尺寸很难减小, 而较大的高宽比有利于降低钢凸点承受的应力, 经论证可知, 互连后钢凸点的最优高度约为 $8 \sim 10 \mu\text{m}$, 可提高钢凸点的可靠性并能防止横向钢凸点之间粘连。通常两端的钢凸点高度偏差约为 $1 \sim 2 \mu\text{m}$, 互连工艺的调平对准偏差也约为 $1 \sim 2 \mu\text{m}$, 即总偏差约为 $3 \sim 6 \mu\text{m}$ 。但经检查发现, 互连前钢凸点的高度总和约为 $15 \mu\text{m}$ 。在保证互连后钢凸点高度处于最优值时, 很难保证钢凸点焊接面的牢固性, 所以钢凸点的尺寸设计不妥容易造成两端钢凸点接触不良。因此, 需要重新设计钢凸点尺寸并对其进行试验, 以验证钢凸点失效是否会导致十字盲元的产生。

InSb 红外探测器的焦平面阵列与读出电路两端的钢凸点均为柱体，在互连过程中容易产生滑移，导致焊接面较小，且多次导电时易发生熔断，进而形成死元。此外，由测试带来的高低温变化会使红外器件变形，钢凸点也会产生较大的侧向形变。在多次反复形变后，钢凸点容易发生断裂，造成钢凸点失效。因此，本文将优化原有的钢凸点制备技术。为了降低互连对准的难度，采用一端为柱体、一端为球体的钢凸点制备方法。此时，柱体表面积小，而球体表面积大。互连过程相当于将柱体钢凸点插入球体钢凸点体内，降低了粘连的概率，并有利于提高互连成品率，如图 5 所示。由于球体钢凸点需经过高温处理才能获得，考虑到焦平面阵列在高温下容易发生 I-V 失效，因此

选定硅读出电路端的钢凸点为球体，焦平面阵列端的钢凸点为柱体。同时，钢凸点两端的高度总和需要考虑互连后钢凸点的高度和工艺偏差。将两端的钢凸点高度均设为 $10\ \mu\text{m}$ ，保证在偏差允许的情况下实现有效互连。

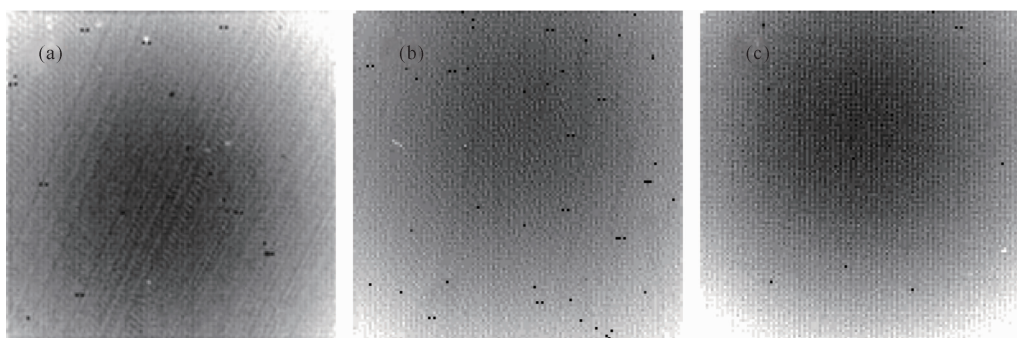
图 6 钢凸点制备技术改进后的多个 128×128 InSb 红外探测器的电平图

重新设计光刻版图，在工艺中采用优化的钢凸点制备方法。完成 InSb 红外器件制备后，进行封装和低温检测。可以发现，电平图上的十字盲元极少，如图 6 所示。经统计，改进钢凸点制备技术后，出现十字盲元问题的红外器件数量低于原来的 10%。由此证明十字盲元问题的故障定位准确，确实由钢凸点失效造成。这种改进方法可有效抑制十字盲元的产生。

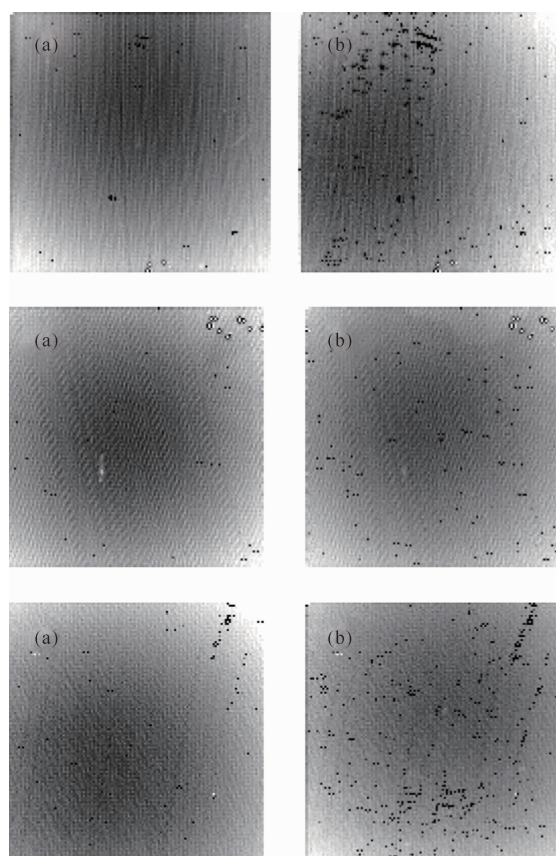
图 7 钢凸点制备技术改进后的 3 个 128×128 InSb 红外探测器在烘烤前和烘烤后的电平图

改进方法后, 十字盲元问题得到有效抑制, 且单支 InSb 器件的十字盲元数目较少, 但不能将其彻底消除。针对故障定位前高温烘烤使十字盲元数目激增的现象, 我们需对技术改进后的 InSb 器件进行试验验证。随机选取 3 个在钢凸点制备技术改进后仍有十字盲元的 InSb 红外器件, 并在 $80\text{ }^\circ\text{C}$ 下对其进行 14 天高温烘烤。烘烤结束后进行封装和低温测试。烘烤前后的电平图如图 7 所示。可以发现, 经过高温持续烘烤, 十字盲元数目没有变化。本文优化的钢凸点制备技术可以有效提高钢凸点的焊接面积, 且对高温持续烘烤有较强的耐受性。因此, 掌握好钢凸点相关制备技术, 即可有效解决十字盲元问题。
