InSb 红外焦平面探测器的区域性过热盲元问题研究

摘要: 研究了 InSb 红外焦平面探测器的区域性过热盲元问题。通过故障分析以及有针对性的排查对比试验, 排除了封装、胶水填充和划片等因素, 并将故障定位在钝化工艺前。通过对钝化前的 InSb 材料片表面进行 X 射线光电子能谱测试, 发现它含有 Al 和 As 等杂质元素, 存在钝化前材料表面杂质含量较多的隐患。杂质元素在 PN 结的耗尽区形成杂质能级, 加载电压后容易导致 PN 结漏电流较高, 使 I-V 特性退化, 从而形成过热盲元。通过缩短器具洗液的更换周期并且分隔使用多个生产线的器具, 可以减少材料表面的杂质附着, 使区域性过热盲元问题得到有效解决。

Study of Regional Overheating Dead Pixels in InSb IRFPA Detectors

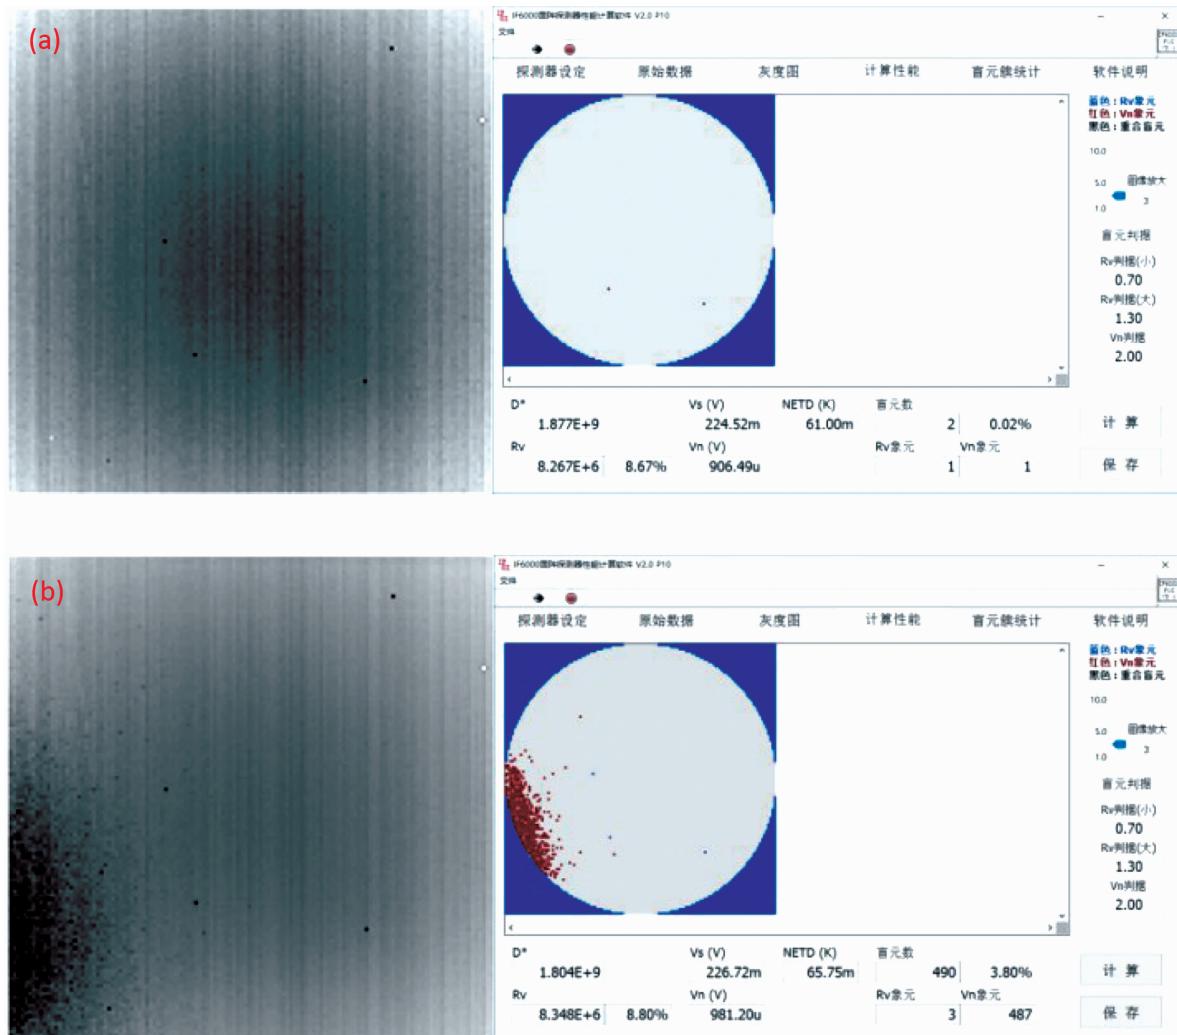
在 InSb 红外探测器的性能评价过程中, 存在最佳工作电压下测试结果正常而加载电压拉偏后出现区域性过热盲元的问题, 如图 1 所示。此类不合格品在生产过程中占比较高, 且各种规格的 InSb 光伏芯片在加载电压拉偏后均出现区域性过热盲元的问题, 因此这是一个共性问题。

图 1 区域性过热盲元现象: (a)最佳工作电压下的电平图和盲元图; (b)加载电压拉偏后的电平图和盲元图

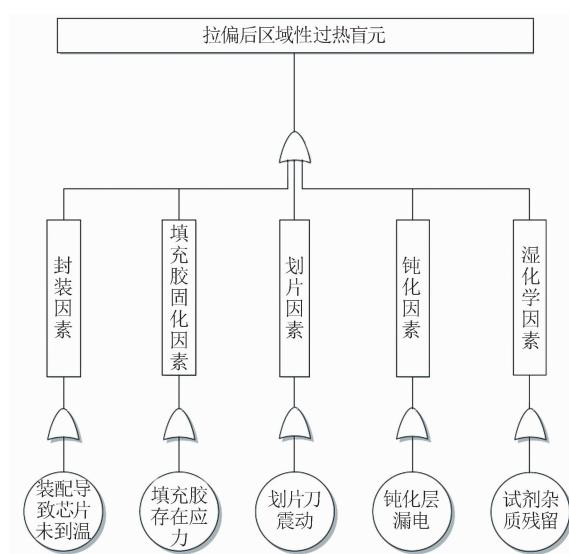
过热盲元是指噪声电压比探测器的平均噪声电压高出一定倍数的探测像元。对于 InSb 红外探测器来说, 它通常是指高出 2 倍的探测像元。根据噪声的产生原因, 过热盲元主要由制冷温度不够低和工艺缺陷较多两个因素造成。工艺缺陷主要在 InSb 单晶材料和 InSb 光伏芯片的制备过程中产生。由于 InSb 单晶材料有严格的筛选方法和标准, 且晶体缺陷密度较低, 不会形成密集的缺陷区域。因此可排除 InSb 单晶材料制备这个因素, 而主要关注在 InSb 光伏芯片的制备过程中所产生的工艺缺陷。根据区域性过热盲元的特点, 将故障隐患绘制成故障树。如图 2 所示, 将它们分为封装因素、填充胶固化因素、划片因素、钝化因素和湿化学因素, 并逐一对其进行排查。

图 2 区域性过热盲元的故障树

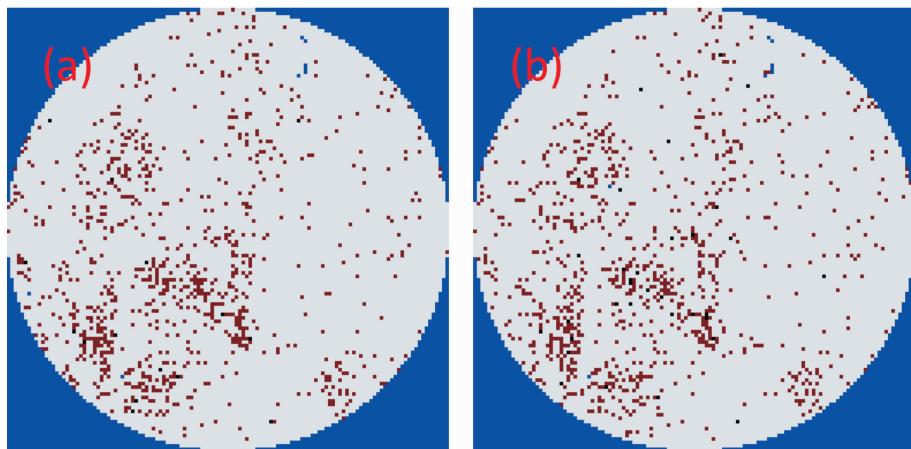
从杜瓦中将存在区域性过热盲元的 InSb 光伏芯片拆除, 然后对其进行重新装配并安装测温二极管。待温度达到 77 K 时, 再进行测试评价。可以发现, 加载电压拉偏后, 过热盲元的位置和数量变化极小(见图 3), 与隐患现象不符。因此可将装配导致芯片未到温度这个因素排除掉。

图3 同一支InSb光伏芯片在加载电压拉偏后的盲元图：(a)首次装配；(b)二次装配

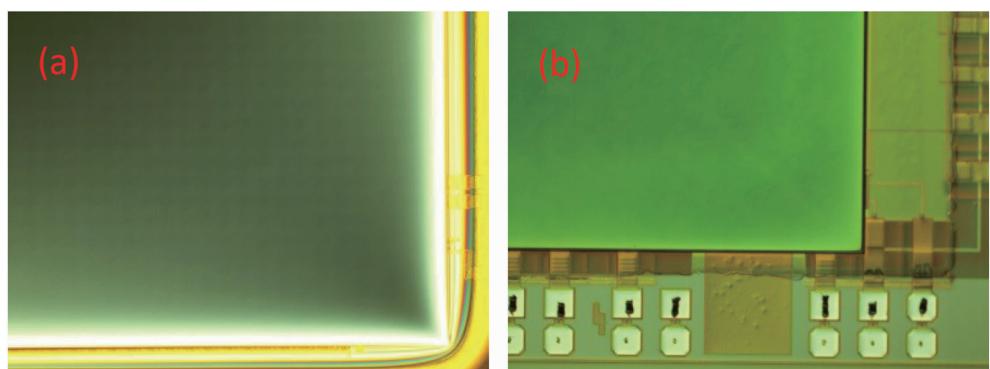
针对填充胶固化因素,进行钢凸点之间不做填充的对比试验(效果见图 4),即互连后仅通过减薄和增透工艺来完成芯片制备。可以发现,即使钢凸点之间不做填充,仍有较高比例

图4 减薄后的效果图：(a)填充胶水；(b)不填充胶水

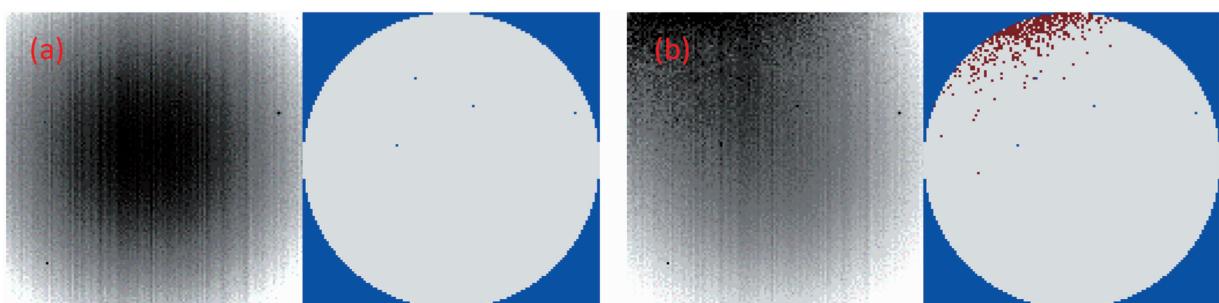
图5 不填充胶水实验的测试结果：(a)最佳工作电压下的电平图和盲元图；
(b)加载电压拉偏后的电平图和盲元图

的存在区域性过热盲元的光伏芯片(部分结果图5)。因此，填充胶固化后释放应力不是导致区域性过热盲元的原因。

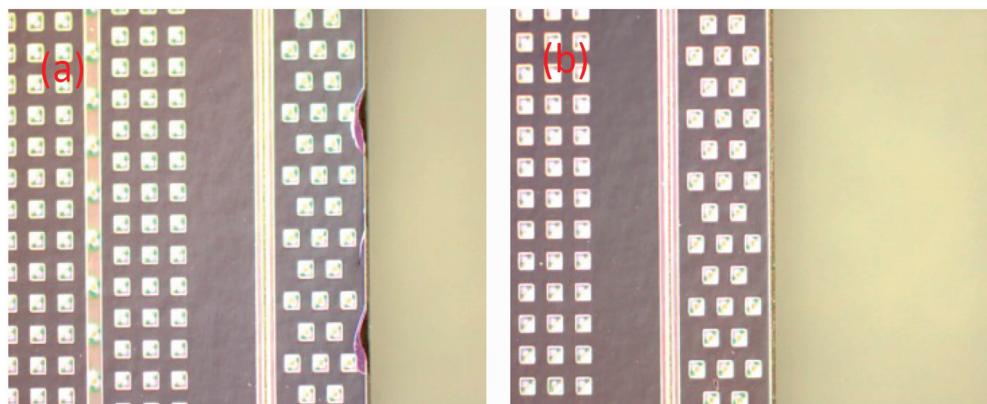
针对划片导致区域性过热盲元的隐患，开展了对比优化实验。通过技术优化，划片后边缘较好(见图6)，而且由划片造成的崩边和碎渣等问题得到了较大程度的缓解。但是从测试结果来看，加载电压拉偏后存在区域性过热盲元的光伏芯片的比例没有明显变

图 6 划片后的边缘效果图: (a) 原情况; (b) 优化后

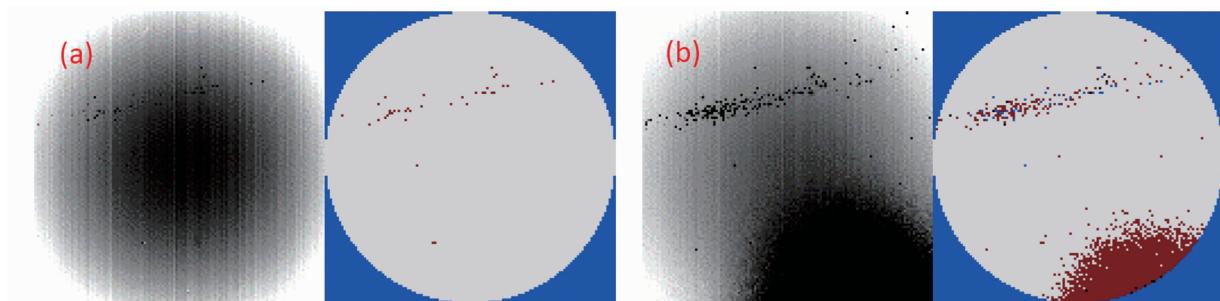
图 7 优化划片后的区域性过热盲元现象: (a) 最佳工作电压下的电平图和盲元图;
(b) 加载电压拉偏后的电平图和盲元图

化,且区域性过热盲元的位置并非固定在划片线附近(见图 7),与故障现象不符。因此可将划片时的刀震动因素排除掉。

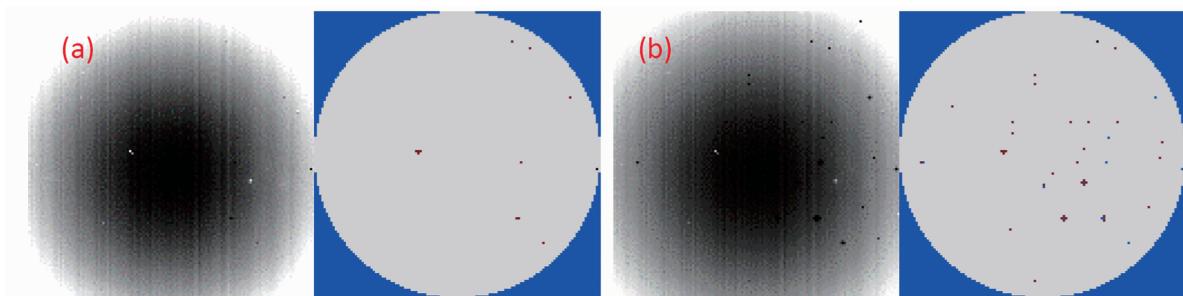
针对湿化学因素进行了杂质残留对比实验。随机选取在区域性过热盲元故障出现前已完成钝化的一块 InSb 材料片。通过划片将其分为两半:一半保留钝化状态;另一半经腐蚀清洗后去除钝化层,重新进行钝化工艺。两者同时继续进行 InSb 光伏芯片流片制备。最终测试结果如下:在加载电压拉偏后,保留原钝化状态的 InSb 光伏芯片均没有出现区域性过热盲元问题(部分结果见图 8);而重新钝化的 InSb 材料片则会出现较高比例的存在区域性过热盲元的 InSb 芯片(部分结果见图 9)。

图 8 保留原钝化状态的 InSb 材料片的测试结果：(a)最佳工作电压下的电平图和盲元图；
(b)加载电压拉偏后的电平图和盲元图

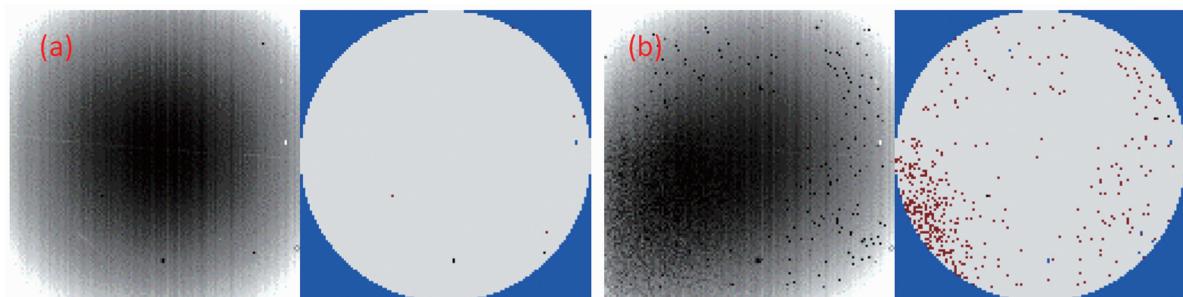
图 9 重做钝化的 InSb 材料片的测试结果：(a)最佳工作电压下的电平图和盲元图；
(b)加载电压拉偏后的电平图和盲元图

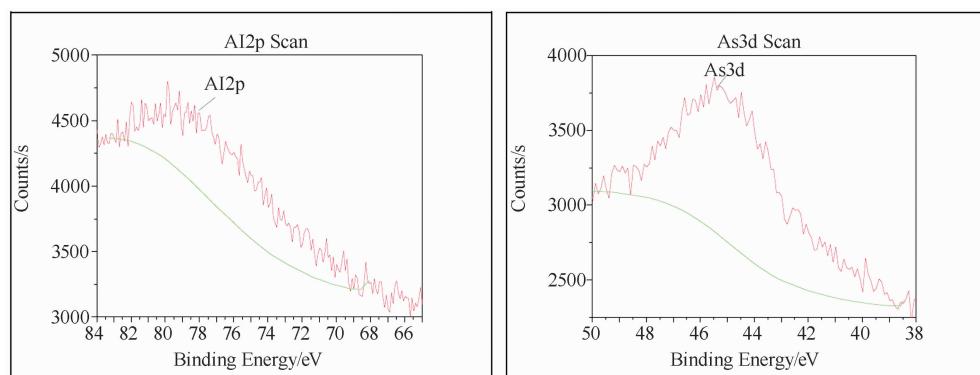
由于对比试验结果明显,为了进一步了解杂质成分,对钝化前的 InSb 材料片表面进行 X 射线光电子能谱(X-ray Photoelectron Spectroscopy, XPS)检测(结果见图 10)。可以发现,钝化前的 InSb 材料片存在含量不容忽视的 Al

和 As 杂质元素，并且还有其他相对微量的杂质元素。Al 和 As 元素并不是 InSb 焦平面阵列制备过程中所需的无机试剂或工艺原料成分，因此杂质来源应该为器具等工作环境因素。As 元素是 InAs/GaSb II 类超晶格材料片的主要成分，通常两个生产线的器具共用并且一起在清洗腐蚀液(简称洗液)内清洗。如果洗液的更换周期相对较长，则会导致器具的清洗效果不佳，器具表面残留微量杂质元素，从而使 As 元素和器皿的主要杂质 Al 元素残留在 InSb 材料片的表面上。

图 10 钝化前 InSb 材料片表面的 XPS 测试结果

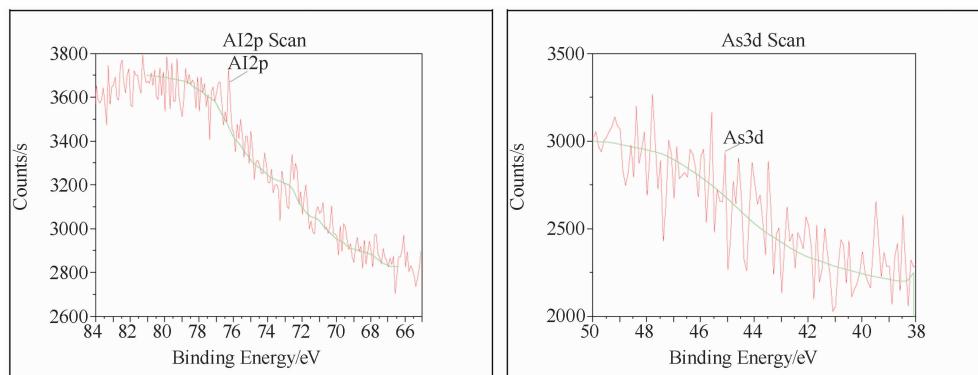
图 11 器具和洗液变动后的钝化前 InSb 材料片表面的 XPS 测试结果

着在 InSb 材料表面造成。通过缩短器具洗液的更换周期，并且分隔使用多个生产线的器具，可以减少材料表面的杂质附着，使区域性过热盲元问题得到有效解决。由于 InSb 光伏芯片的制备方法没有改变，所以满足可靠性要求。本文研究对强化工艺规范和提高 InSb 红外探测器的性能具有重要意义。下一步将重点研究高温工作 InSb 光伏芯片以及大面阵 InSb 光伏芯片的制备技术。

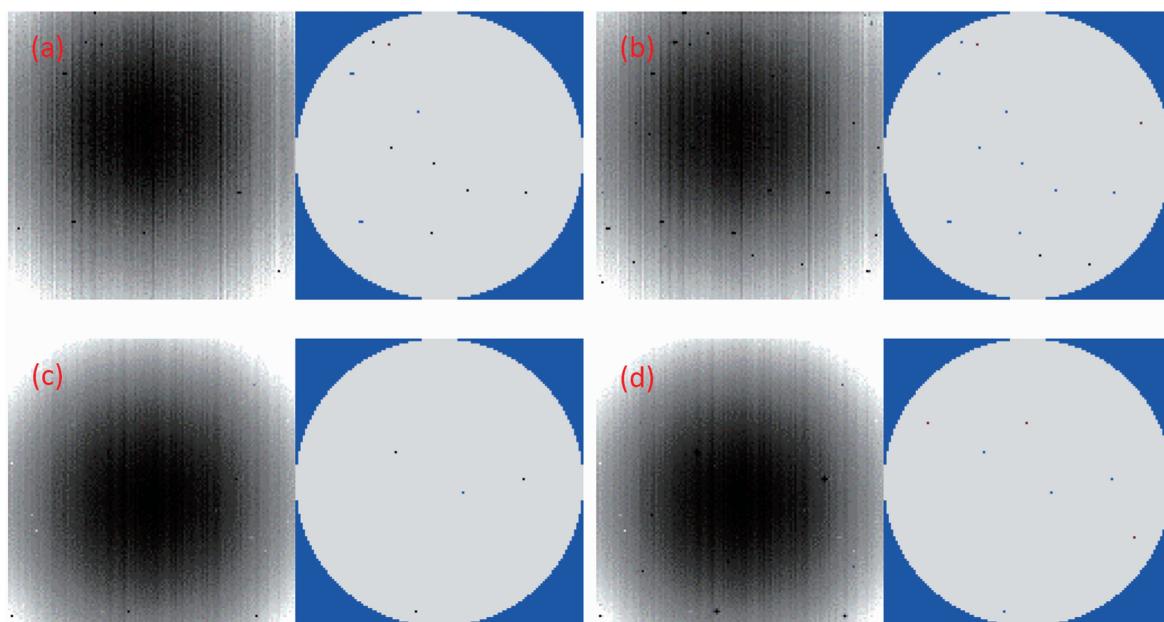
图 12 器具和洗液变动后的 InSb 芯片测试结果: (a) A 芯片在最佳工作电压下的电平图和盲元图; (b) A 芯片在加载电压拉偏后的电平图和盲元图; (c) B 芯片在最佳工作电压下的电平图和盲元图; (d) B 芯片在加载电压拉偏后的电平图和盲元图

拉偏后的正常盲元情况。

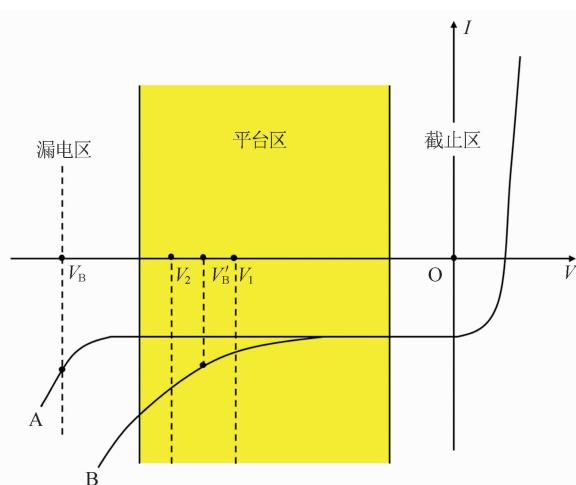
每一个 InSb 探测器像元就是一个光电二极管, 其电学特性为二极管特性, 如图 13 所示。其中, 曲线 A 是一条正常的 $I-V$ 特性曲线。像元加载反向电压, 反向电压处于平台区; 接收光子后, 产生光生载流子, 形成光电流; 通过信号处理, 形成输出电平。此时在平台区内, 像元的输出信号和噪声基本不随反向电压调整而变动。曲线 B 是一条 $I-V$ 特性退化的曲线。此时反向击穿电压从 V_B 降低到 V'_B ; 当反向电压(如 V_1)接近击穿电压时, 像元噪声增大; 当反向电压(如 V_2)超过击穿电压时, 输出过热盲元。

图 13 探测器像元的 $I-V$ 特性示意图

Al 和 As 等杂质附在 InSb 材料的表面上，钝化后在 PN 结的耗尽区形成杂质能级。加载反向电压后，载流子通过这些能级跃迁，使 PN 结的暗电流增大，*I-V* 特性退化(见图 13 中的曲线 B)。这些杂质能级的能量不一致，导致漏电程度不同，从而出现加载电压拉偏后部分区域存在过热盲元的现象。因此，针对该问题，需要控制器具的洁净度，并做好材料片表面的腐蚀清洗工作；同时定期测量材料表面的杂质成分，将杂质附着材料表面的现象降至最少。这些工作对红外探测器芯片的性能有至关重要的影响。
