# 曲轴轴颈损伤表面的激光熔覆再制造修复

# Study on Remanufacturing Repair of Damaged Crank Shaft Journal Surface by Laser Cladding

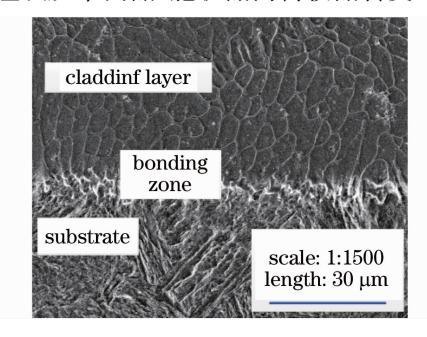
图 1 为熔覆层的横截面形貌,从图中可以看出, 横截面分为 3 部分,即熔覆层、结合区和基体。熔覆 层组织致密,未出现裂纹、气孔等缺陷。为了更好的 反应熔覆层与基体的结合方式,对试样件横截面进 行了线扫描,并测定了 Cr 元素的分布趋势,如图 2 所示。在 45\*钢基体中 Cr 的含量小于等于0.25%, 激光熔覆 Fe 基粉末中 Cr 的含量为 14%~16%,根 据图中 Cr 元素在交界面处的变化趋势,可以看出在 熔覆层与基体交界面处发生了元素的扩散,这说明 熔覆层与基体实现了良好的冶金结合。图 3 为熔覆 层不同部位的显微组织,从图中可以看出熔覆层的 组织变化依次为熔覆层与基体交界面处的胞状晶、 柱状枝晶、接近熔覆层表面的树枝晶。这是因为熔 覆层的组织形态主要由结晶方向上的温度梯度 G<sub>L</sub> 与凝固速度 R 的比值控制。在熔池快速冷却的过 程中,熔覆层与基体交界面处 G<sub>L</sub>/R 趋向于无穷大, 随着到熔覆层表面距离的减小,G<sub>L</sub>/R 比值逐渐减小, 在合金成分一定的条件下,随着 G<sub>L</sub>/R 比值的减小, 熔覆层组织从平面晶、胞状晶向树枝晶转变<sup>[11]</sup>。

图 1 熔覆层横截面组织(P=4 kW, V<sub>s</sub>=500 mm/min) Fig. 1 Cross-section microstructure of cladding layer (P=4 kW, V<sub>s</sub>=500 mm/min)

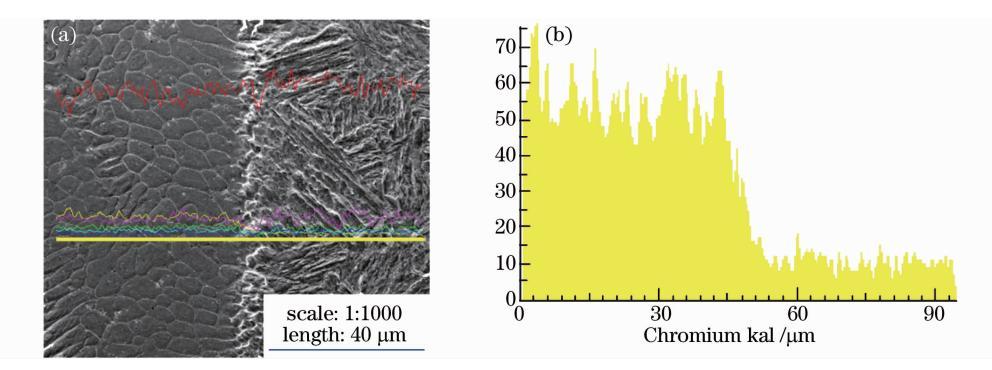
图 2 熔覆层横截面元素分布

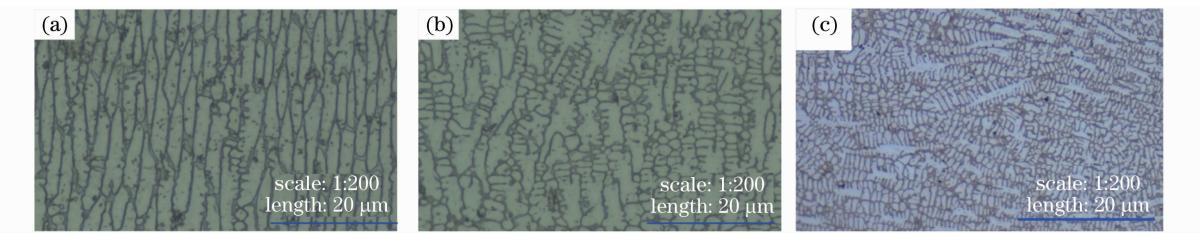
图 3 熔覆层不同部位组织(P=4 kW, V<sub>s</sub>=500 mm/min)。(a) 熔覆层底部;(b) 熔覆层中部;(c) 熔覆层顶部 Fig. 3 Microstructure of the cladding layer in different regions (P=4 kW, V<sub>s</sub>=500 mm/min).

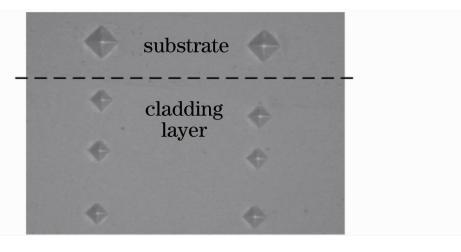
图 4 熔覆层横截面压痕图片

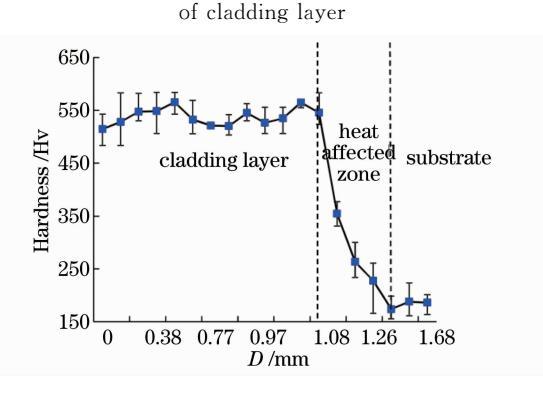
从图 5 中可以看出,熔覆层的硬度比基体高,是基体的2~3倍,这主要是因为激光熔覆过程中熔池快速 凝固使熔覆层的晶粒细化,组织致密,起到了很好的 晶界强化作用。

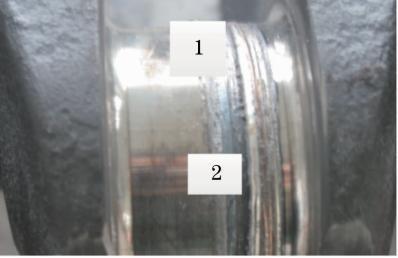
在激光熔覆过程中,在扫描速度等其他参数一 定的条件下,随着激光功率的增加,熔覆层的高度增 大。在熔覆曲轴连杆轴颈过程中,若激光束和曲轴 连杆轴颈的运行速度没有匹配好,会改变激光头到 工件表面的距离,引起激光功率的变化,从而影响熔 覆层的形貌。以激光运行速度小于连杆运行速度为 例,在图 7 中,连杆轴颈从位置1运动到位置2的过 程中,若两者的速度匹配完好,则激光束应该从 M 点运动到 B 点,若激光束运行速度慢,在连杆到达 位置2时,激光束位于 M 点与 B 点之间的位置,则 激光头到工件表面的距离变大;同理,在运动轨迹的 后半个圆周,在连杆运动到位置3时,激光束还未到 达 N 点,则激光头到工件表面的距离变小。图8 是 在激光束和曲轴连杆速度没有匹配好的情况下获得

图 8 熔覆层宏观图片 Fig. 8 Photograph of cladding layer

的熔覆层图片,从图 8 中可以看出,熔覆层的厚度不均匀,熔覆层位置 2 处的高度明显大于位置 1 处。

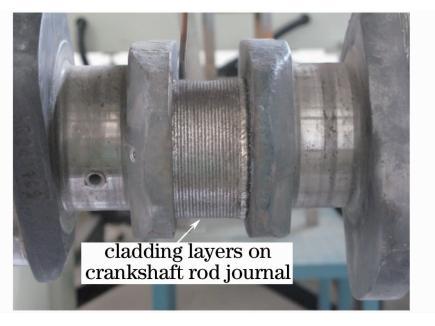
将曲轴水平固定在机床上,调整曲轴连杆轴颈 的位置使其在连杆轴颈运动轨迹的最高点,调整激 光束到连杆轴颈表面的距离,并使其在轴颈的最上 端,如图 9 所示。根据(3)式计算出机床转速 n 和激 光头的运行速度 F,控制曲轴在 yz 平面内的转动及 激光头的螺旋线运动。使用 6 kW CO<sub>2</sub> 激光器对曲 轴连杆轴颈进行激光熔覆,熔覆后轴颈表面的熔覆 层如图 10 所示,磨削后的轴颈表面如图 11 所示。 从图 10 和 11 中可以看出,轴颈经过激光熔覆后,熔 覆层表面均匀,没有宏观裂纹等缺陷,经过磨削加工 后,轴颈表面光滑、明亮,无裂纹和气孔等缺陷。

图 10 曲轴连杆轴颈表面熔覆层

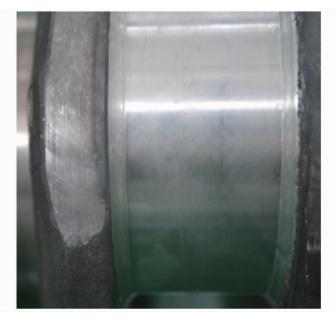
图 11 磨削加工后的轴颈表面 Fig. 11 Surface after grinding
