## 激光沉积修复 GH4169 合金试验研究

## Experimental study on laser deposition repair GH4169 alloy component

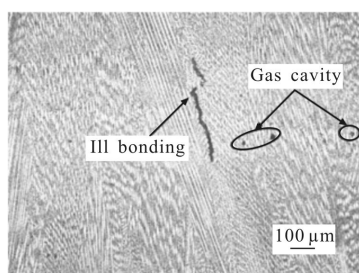
沉积层中气孔(图2)的形成与工艺参数和修复环境有关。通过工艺参数的优化,可以解决因参数匹配不当而形成的气孔。修复环境中存在的水汽是气孔形成的影响因素<sup>[7]</sup>。水汽可通过熔池的搅拌作用与金属液充分接触而溶解于其中,最后因为熔池凝固速率过大,导致来不及溢出而残留在沉积层中形成气孔。为排除修复环境中的水汽,该试验是在经水氧净化系统循环后的氩气环境中进行的,可将水氧含量净化至50 ppm以下;同时也避免了修复区受到氧化,从而影响到修复工件的性能。另外,水汽也可通过吸附在沉积粉末表面进入熔池,这主要是因为沉积粉末未进行干燥或干燥的不够充分而造成的;在粉末进行充分干燥后,可以大大降低修复区的气孔大小和气孔率;但由于采用载气式送粉方式,粉筒在氩气箱外部,送粉时不可避免存在微量水汽会伴随着载气进入熔池,所以仍不能完全避免微小气孔的存在。

图2 激光沉积修复工件中的缺陷

熔合不良(图2)是激光沉积修复过程中另一种常见的缺陷。这主要是因为工艺参数的匹配不当,使得修复过程中能量密度不足,粉末无法充分熔化或者基体熔深不足。因此易在沉积层与基体结合处、沉积层内部出现熔合不良现象。另外,由于激光光斑的能量为高斯分布,其中间高边缘低的分布模式,造成了熔池边缘部位的粉末无法充分熔化,也是熔合不良缺陷产生的一个原因。

经过多组参数优化试验,工艺参数进一步优化为:激光功率 1 400 W,扫描速度 7 mm/s,送粉速率 6.5 g/min,搭接率 40%,层高 0.5 mm。图 3 为工艺参数优化后沉积层的截面微观组织,组织内部无气孔、熔合不良等缺陷。

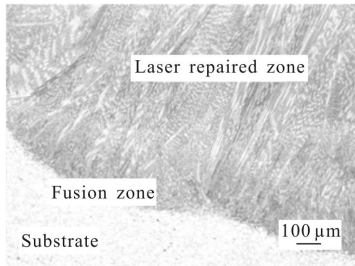
图 3 优化后沉积层的显微组织

图 3 中左下部为基体区,中部为基体与修复区的熔合区,右上部为激光沉积修复区,从图中可看出基体与修复区之间呈致密的冶金结合,整体组织由基体经熔合区向修复区连续变化。熔合区为基体区与修复区的过渡区域(图 4,宽度约为 25~35 μm),组织与基体相比变化不大,均为等轴晶组织。修复区为典型的外延生长柱状枝晶的组织特点,总体呈垂直于基体并趋向激光沉积高度方向的贯穿多层连续生长。修复区底部(图 4)以基体表面作为非均匀形核的

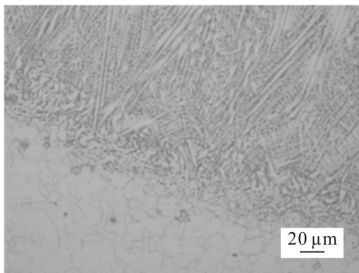
图 4 熔合区的显微组织

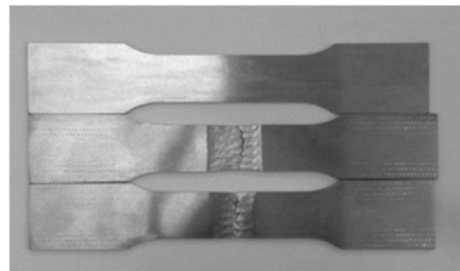
将修复工件制成板状拉伸试样,如图 6 所示。试样断裂面分布在修复区内(图 6),说明激光沉积修复区与基体之间形成了致密的冶金结合。由表 2 可知,沉积态拉伸试样平均抗拉强度达到 810 MPa 以上,达到铸件(标准热处理)抗拉强度的 98%;沉积态拉伸试样平均断后延伸率为 6%,略高于铸件(标准热处理)水平,可满足相应铸件损伤的修复强度需求。

图 6 激光沉积修复拉伸试样

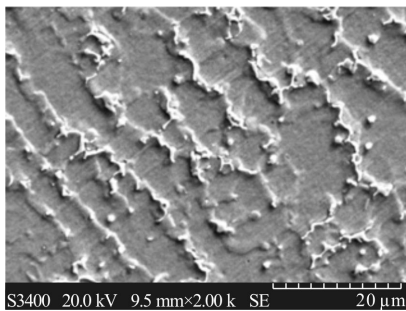
沉积态修复工件的抗拉强度和断后延伸率均低于基体的相关指标,这是由于激光沉积修复的快速冷却凝固,抑制了主要强化相  $\gamma'$  和  $\gamma$  的析出<sup>[9]</sup>;另外,沉积层内枝晶间存在微观偏析,析出相呈白色,形如岛状或树枝状,能谱分析(EDS)结果显示,该析出相 Nb 含量为 19.51 wt%,为 Laves 脆性相(图 7)。Laves 相的析出消耗了大量的 Nb 元素,而这种元素正是形成  $\gamma'$  和  $\gamma$  强化相所必需的主要元素<sup>[10]</sup>;因此导致了沉积层的强度和塑性弱于基体。

图 7 沉积态 SEM 照片

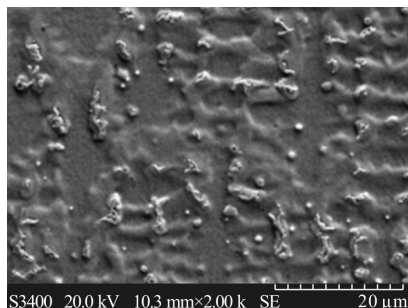
准热处理)水平,达到基体抗拉强度的 80%。这是因为在直接时效热处理阶段,沉积层析出了大量的  $\gamma'$  和  $\gamma$  强化相,根据 EDS 显示,在图 9 中发现了  $\gamma'$  和  $\gamma$  强化相的成分。由图 9 和图 7 对比,可明显看出经过局部热处理后修复区晶界间 Laves 析出相明显减少,但依然存在;这是因为直接时效的热处理温度低于 Laves

脆性相的完全固溶温度,无法使得 Laves 相完全固溶消失<sup>[12]</sup>,也因此局部热处理后工件的强度依然低于基体。另外,由于  $\gamma'$  和  $\gamma''$  强化相的析出,导致了局部热处理后修复工件断后延伸率略微降低<sup>[13]</sup>。

图 9 局部热处理 SEM 照片
