基于金属 3D 打印的刮板输送机链轮修复技术

摘要 为了修复矿用刮板输送机链轮, 运用了金属 3D 打印技术在 34CrNiMo6 钢板材上进行打印试验, 并对打印结果的金相组织、显微硬度及压痕、耐磨性进行了相关测试。试验结果表明, 打印层硬度为基材硬度的 2~3 倍, 且打印层耐磨性明显提高。展示了利用金属 3D 打印技术来修复链轮的整个工艺流程, 通过使用三维激光扫描仪来扫描标准和磨损链轮并获得其点云, 进而求得相应的链轮磨损量, 并用三维建模软件 CATIA 及其二次开发对磨损量进行适当分层切片, 以建立精确的数控程序来控制激光头对磨损链轮进行修复的路径。最终的打印以及铣削加工结果验证了该二次开发及数控程序的可行性。

Repair of Scraper Conveyor Sprocket Based on Metal 3D Printing

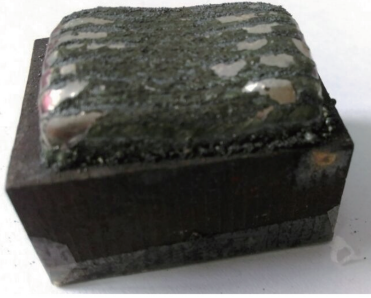
打印后的成型效果如图 2 所示。由图 2 可知,打印的效果是两头略微高,中间略微低,这是由于 3D 打印的同轴打印喷嘴运行轨迹为矩形^[8]。图 3 所示为光斑点轨迹模拟,试验对于打印的设置是打印搭接率为 50%,轨迹的运行方向为由 *c* 向 *d* 运行,当轨迹的第一道端部的 *c* 到 *d* 运行之后,运行 1 到 2 接着运行第二道的 *c* 到 *d*,这样在第一道 *c*(或 *d*)与第二道的 *c*(或 *d*)形成微凸起,使 *c*、*d* 端部略微高于 *c* 到 *d* 之间的厚度,这是单层打印时的成型分析;当进行多层打印时,便可以观察到打印的微凸起(图 2),但不影响整体的打印效果。

图 2 打印试验效果

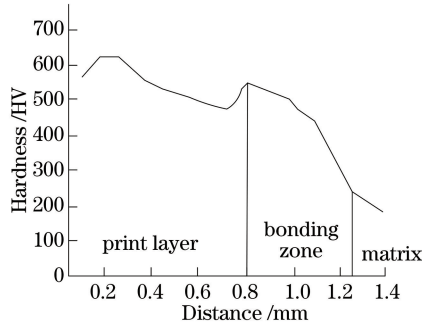
图 5 为从打印层表面至基材的显微硬度变化曲线。图 6 为试样块横截面压痕 SEM 图。由图 6 可知,打印层的硬度高于基体,大约是基体的 2~3 倍,显微硬度呈现出先上升后缓慢下降的趋势,最后降至基体的硬度。打印层硬度的提高可以从以下两个方面分析:1)由于打印层含有大量合金元素,在非平衡结晶条件下,导致涂层固溶强化作用增加;2)由于产生的多元共晶化合物引起的弥散强化以及由于熔池快速凝固引起的细晶强化导致该区组织致密,具有较高的硬度。另外,涂层的次表层较表层硬度高,这主要是在打印的过程中一部分合金元素被烧损、挥发或者是表面脱碳导致表层硬度性能降低。随着距表层距离的增加进入热影响区,其组织与基材相近,该区域在较高温度下淬火,加之结合区中少量合金元素扩散进去,从而使该区硬度

图 5 试样块横截面硬度的变化曲线

稍高于基材。涂层至基材的显微硬度呈现出梯度分布,降低了涂层与基体界面的内应力,同时也说明二者形成了良好的冶金结合。图 6(a)~(c)中,压痕边界与基材结合较好,未出现脱落、裂纹^[11]等现象,表明打印层与基材具有足够的结合强度。

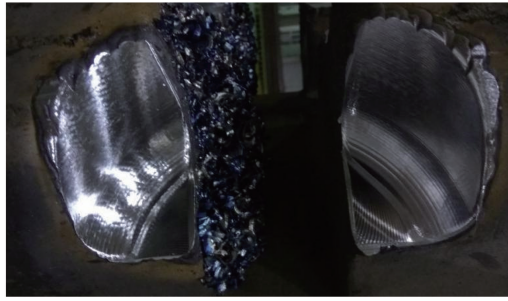
图 15 铣削加工后的链轮表面形貌

通过图 13~15 分析可知,3D 打印的链轮的整体成型效果已与标准链轮相一致,符合了预期的设计要求。最后使用立方氮化硼(CBN)刀具,在 1500 mm/min 进给率下、在沈阳机床 TH 系列卧式加工中心中,对打印后的链轮链窝进行铣削加工,使得链轮链窝表面粗糙度达到小于 $6.3 \mu\text{m}$ 的要求,从而符合最终的企业应用要求。
