# 基于长标距FBG传感器宏应变技术的损伤识别研究

## Study on Damage Detection Based on Long-gage Fiber Bragg Grating Sensor

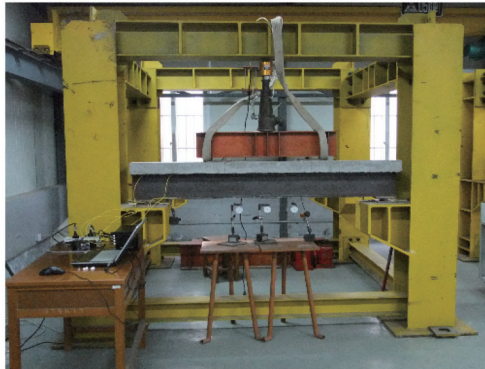
图1 试验系统图

Fig.1 Photo of the testing system

试验基于长标距裸FBG传感器的组合梁损伤定位研究。利用准分布式长标距裸FBG应变传感器、光纤解调仪、计算机、反力架建立一健康监测系统,试验系统如图1所示。在组合梁的上下翼缘表面布置准分布式长标距裸FBG应变传感器,利用FBG应变传感器测得的宏应变数据定位组合梁横截面的中性轴位置,通过横截面中性轴位置是否发生变化来确定组合梁是否发生损伤。

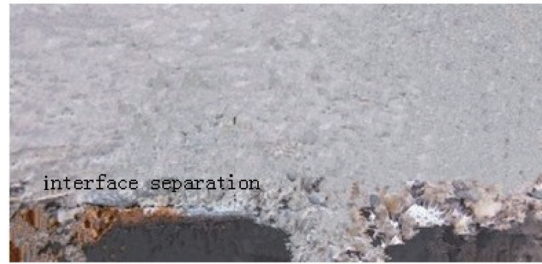
图5 混凝土板与钢梁的交界面分离示意图

Fig.5 Separation at the concrete slab and steel beam interface

利用中性轴作为损伤指标。首先, 根据准分布式长标距裸 FBG 应变传感器 ( $F_1$ 、 $F_2$ ) 测得的相应单元的宏应变绘制出组合梁横截面的应变图; 其次, 定位组合梁横截面中性轴位置; 最后, 判断组合梁是否损伤。试验完成后混凝土板与钢梁交界处如图 5 所示, 图 5 显示混凝土板与钢梁的交界面分离。试验数据分析如下。

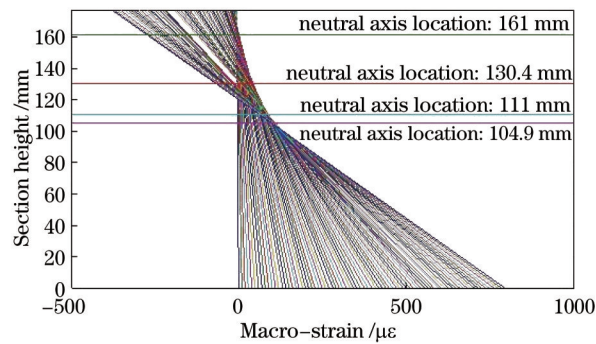
图 10  $F_{2t,3}$  与  $F_{2b,3}$  测得的宏应变Fig.10 Macro-strain measured by  $F_{2t,3}$  and  $F_{2b,3}$

在图 10 中,  $F_{2t,3}$  与  $F_{2b,3}$  根据 0~38 kN 范围内荷载作用下所测得的宏应变值定位中性轴位置  $y=161$  mm; 根据 40~82 kN 范围内荷载作用下所测得的宏应变值定位中性轴位置  $y=130.4$  mm; 根据 84~108 kN 范围内荷载作用下所测得的宏应变值定位中性轴位置  $y=111$  mm; 根据 110~154 kN 范围内荷载作用下所测得的宏应变值定位中性轴位置  $y=104.9$  mm。
