# 脉冲激光对 CCD 成像器件的破坏机理研究

**摘要** 针对脉冲激光辐照 CCD 造成其输出图像出现不可恢复的白色亮线和全场黑屏的破坏现象, 通过测量驱动电极与衬底之间的阻值, 观察光斑区域不同分层的破坏形貌和检测输出波形等方法, 研究了 CCD 的破坏机理。研究表明: 高能量的脉冲激光造成了 CCD 各分层不同程度的熔融烧蚀, 使暗电流和漏电流大幅增加, 导致了 CCD 的破坏。

## Mechanism Research of Pulsed-Laser Induced Damage to CCD Imaging Devices

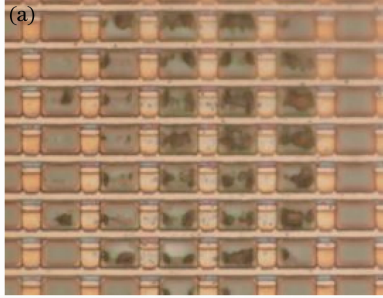
图 3、图 4 是使用显微镜拍摄的两种破坏类型的 CCD 破坏区域不同层面的微观形貌。由图 3(a) 和 4(a) 可以看出, 光斑处光电二极管已经被烧蚀, 透明的二氧化硅层由于吸收少量激光能量的同时受到光电二极管处 p-n 结的传导热, 也已经被部分破坏。部分被加热的  $\text{SiO}_2$  层退氧化为导电的多晶硅

图 3 白色亮线破坏的 CCD 不同层损伤的微观形貌。(a)遮光钨,(b)衬底

Fig. 3 Damage micromorphological image of different layers in damaged CCD. (a) shaded tungsten, (b) substrate

图 3(b)和 4(b)显示了激光能量已经把衬底层烧蚀,激光破坏光电二极管的掺杂硅层引入了大量缺陷,这些缺陷作为杂质中心,活跃的电子更容易从价带自由激发至其杂质能级或从杂质能级自由激发至价带而无需光照,从而造成光电二极管的暗电流产生。还有一部分暗电流由界面态所引起(包括  $\text{Si-SiO}_2$  界面态中的未钝化悬空键),激光辐照产生的界面态和足够强的激光能量破坏键位使得  $\text{Si-SiO}_2$  界面的暗电流生成<sup>[13]</sup>。

从而绝缘度降低,而由图 1 可知,  $\text{SiO}_2$  层同时跟垂直 CCD 的多晶硅驱动电极相连,这也解释了垂直 CCD 驱动电极与衬底间电阻的降低。由图 4 可知,失效 CCD 的遮光钨已经被部分烧蚀穿透,遮光钨下面的垂直 CCD 已经被激光烧蚀至衬底层,多晶硅电极与衬底发生短路,从而驱动电极与衬底的电阻值大幅降低。已破坏 CCD 的驱动电极与衬底之间的电阻值发生了不同程度的降低,造成了漏电流增加,并引起破坏区域附近的电势分布改变和势阱降低。
