## 长脉冲致硅基 QPD 损伤面积及形貌实验研究

**摘要:** 为了研究硅基 QPD 在不同能量密度、不同脉宽激光辐照下的损伤面积、形貌, 基于二维显微测量技术, 测量了硅基 QPD 单一象限的损伤面积、形貌随激光能量密度和脉宽的变化。结果表明, 在毫秒脉冲激光作用下, 硅基 QPD 产生表面剥落、褶皱、裂纹、熔坑等损伤效果, 且主要受入射激光功率密度影响, 损伤面积随激光能量密度逐渐增加, 随脉宽增加逐渐降低。通过实测分析, 得出了不同激光脉宽下, 硅基 QPD 表面形貌损伤阈值。激光脉宽为 0.5 ms, 能量密度为  $15.79 \text{ J/cm}^2$  时, 硅基 QPD 出现熔融损伤; 而脉宽为 1.0、1.5、2.0、3.0 ms 时, 硅基 QPD 出现表面剥落的能量密度值为 14.12、33.94、39.76、47.62  $\text{J/cm}^2$ 。

## Experimental study on damage area and morphology of silica-based QPD induced by long pulse

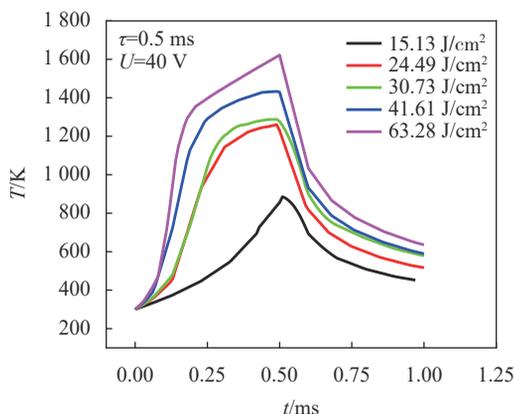
基于理论研究,针对温度场进行数值计算,获得激光光斑作用上表面中心点温升变化情况,以 0.5 ms 计算结果为例,如图 1 所示。随着能量密度增加,上表面光斑作用中心点温升越快,温度峰值越高。随着能量密度超过探测器性能损伤阈值并继续增大,可造成的损伤范围越大,损伤半径和损伤深度不断增大,则掺杂离子在硅熔融阶段,向象限 1 内部扩散越深,范围越大,同时产生的缺陷也越来越多,象限 1 性能逐渐下降,并逐渐产生形貌损伤。

图 1 不同能量密度下,上表面光斑中心对应点温度随时间演化仿真关系图

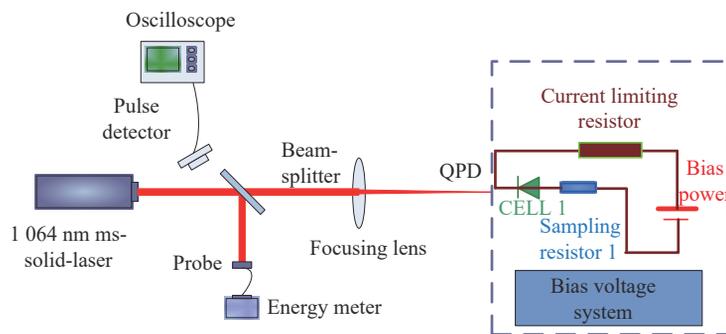
在线实验装置搭建如图 2 所示,主要包括光学测量系统以及偏压电路系统。采用了 1 064 nm Nd:YAG 激光器,输出功率为 0.5~10 J 可调,设定脉宽范围为 0.5~3.0 ms,步长设定为 0.5 ms,脉冲重复频率为 1~10 Hz;光学测量系统中采用了分束器对输出激光束进行分束,分束至将能量能量计和聚焦透镜;通过 THORLABS DET10A/M 脉宽探头和 NOVAIL 能量计实时记录入射脉宽和能量大小。偏压电路系统中,通过 Tektronix PWS2721 将偏置电压设置为 40 V,还包含采样电阻、限流电阻和 QPD,同时探测器其他象限的偏压电路与象限 1 相同。

图 2 激光辐照 QPD 在线实验装置

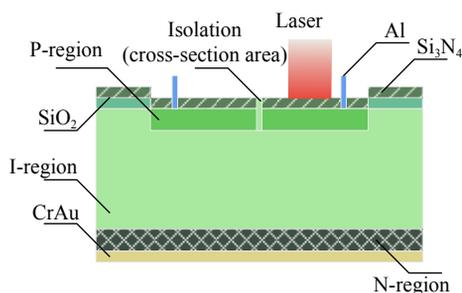
所用的目标型号为 GT111,其光敏表面尺寸为  $\varphi 4$  mm,峰值波长约为 980 nm,光谱响应范围为 400~1 100 nm,在 1 060 nm 左右具有较高的响应度,各个象限依次逆时针排列为象限 1、2、3、4。QPD 结构如

图 3 GT111QPD 结构剖面

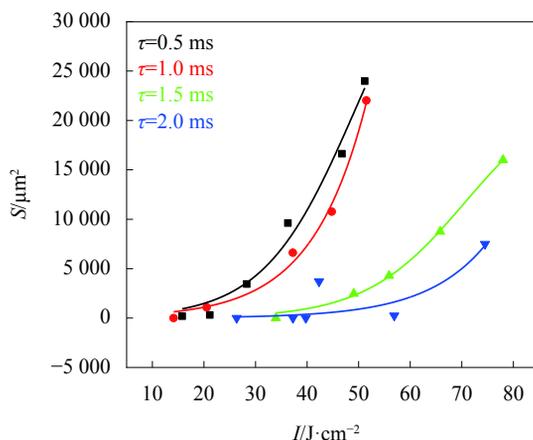
此研究对损伤后的 QPD 的损伤面积及损伤形貌进行了离线测量。图 4 所示为各脉冲作用下 QPD 的损伤面积随能量密度变化规律。由于 QPD 为多层结构,各层结构产生变化均对探测能力造成影响,因此,在判定损伤时以表面  $\text{Si}_3\text{N}_4$  层出现剥落时判定其表面损伤,其损伤面积记为 0。随着能量密度增加,损伤面积呈上升趋势。这主要是因为,当能量密度较高时,脉冲作用时间较短,热量不能得到充分传导所造成的热应力通过局部的熔融烧蚀效应得以释放,硅基探测器所吸收的能量增加,通过晶格的弛豫过程将更多的能量传递给晶格<sup>[16]</sup>,并向远离光斑中心点的四周传播,引起表面结构变化范围增大,故损伤面积增加。

在不同脉宽下,损伤面积随能量密度变化整体趋势具有一致性,但在数值方面差异较大。这说明 QPD 损伤面积受脉宽影响。

图 4 QPD 损伤面积随能量密度变化关系

综上,在脉宽为 0.5 ms 情况下,当能量密度为 26.39  $\text{J}/\text{cm}^2$  时,QPD 损伤面积为 187.00  $\mu\text{m}^2$ ;在脉宽为 1.0 ms 条件下,当能量密度为 20.53  $\text{J}/\text{cm}^2$  时,QPD 损伤面积为 1.08 $\times 10^3$   $\mu\text{m}^2$ ;在脉宽为 1.5 ms 条件下,在

能量密度为 49.05 J/cm<sup>2</sup> 时, QPD 损伤面积为 2.47×10<sup>3</sup> μm<sup>2</sup>; 在脉宽为 2.0 ms 条件下, 当能量密度为 26.35 J/cm<sup>2</sup> 时, QPD 损伤面积为 126.06 μm<sup>2</sup>; 在脉宽为 3.0 ms 条件下, 当能量密度为 62.76 J/cm<sup>2</sup> 时, QPD 损伤面积为 187.00 μm<sup>2</sup>。

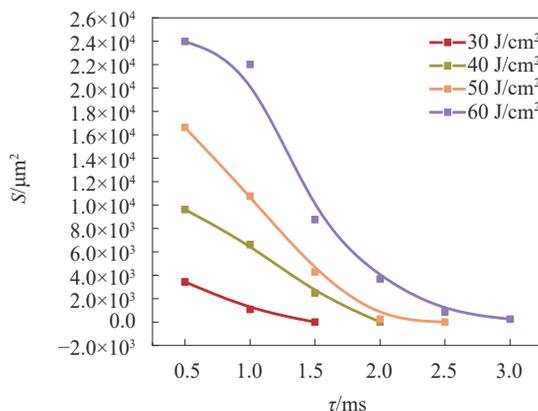
图 5 为毫秒脉冲激光作用下硅基 QPD 的损伤面积随入射脉宽变化关系。可以看出,相同能量密度下,随着脉宽增加,损伤面积逐渐减小。这主要是因为,在相同偏压、相同激光光斑作用位置、相同激光光斑面积、相同能量密度情况下,随着脉宽的增加,作用于硅基 QPD 上的毫秒脉冲激光在单位时间内的能量下降。这说明入射激光功率密度是毫秒脉冲激光致硅基 QPD 损伤面积变化的主要因素。

图 5 QPD 的损伤面积随脉宽的变化关系

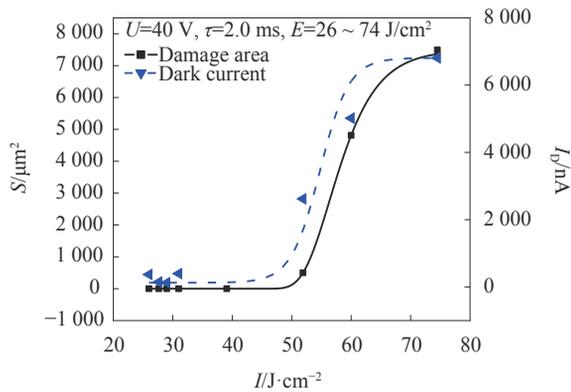
暗电流为探测器重要电学性能参数, 通过离线测量系统, 获得暗电流、损伤面积与能量密度的变化关系如图 6 所示。以 2.0 ms 条件实验结果为例, 从图中拟合曲线可以看出, 随着能量密度增加, 暗电流与损伤面积变化趋势具有一定的一致性, 暗电流产生量级变化的能量密度值低于产生形貌损伤的能量密度值。这足以说明, 在产生形貌损伤情况下, 该象限内已造成大量缺陷。

图 6 暗电流、损伤面积与能量密度三者的变化关系
