## 改善波浪纹的液晶屏切割技术

(合肥鑫晟光电科技有限公司, MDL技术部, 合肥 230012)

## Cutting Wave Defect Improvement with the Scribing Procedure

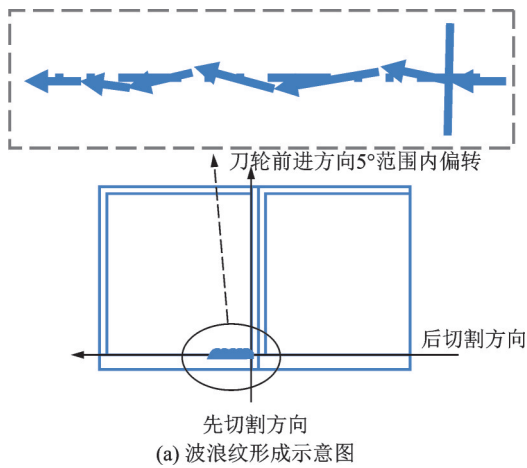
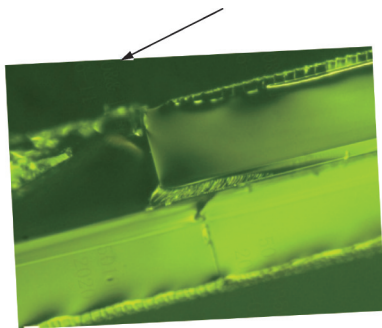
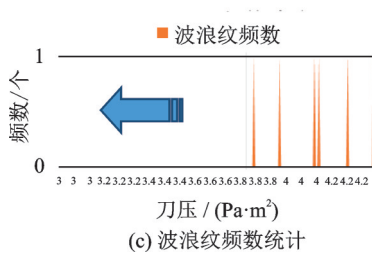
图1 波浪纹路径图及统计

切割压力是一个关键的切割工艺参数<sup>[10]</sup>。刀轮压力加大后,切割断面方向裂痕加大的同时还会导致水平方向裂痕增大。水平方向裂痕增大是波浪纹产生的根源。从图1(a)可以看出在后切割方向上,刀轮经过十字交叉点后波浪纹出现。在图1(b)的显微镜图像中,能清晰的看到波浪纹形态。设定切割速度200 mm/s,各刀压条件下,切割1 000片液晶屏,观察波浪纹产生情况,总结出刀压与波浪纹的关系如图1(c)。(注:出现1片波浪纹,统计为频数1。)

Fig.1 Path of the wave defect and statistics of the wave defect

设平均应力 $\sigma n$ 为120 Mpa, $K$ 取常量11.8,可以计算 $a \approx 0.00799 \text{ mm} = 7.99 \text{ } \mu\text{m}$ 。如果后切刀经过的十字交叉点凹坑深度超过7.99 μm,横向裂痕会扩散。在切割压力作用下,玻璃纵向裂纹形成,因刀轮在经过交叉点时会经过凹坑,凹坑深度与刀轮压力成正相关,刀压越大,凹坑深度越深,波浪纹越易形成。

在后切割刀压偏大的情况下,产生水平裂痕,就可能发生切割波浪纹,如图2。根据实验结果,可知当后切刀压 $\geq 3.8 \text{ N}$ ,后切方向出现波浪纹的概率大。这说明,大刀压是形成波浪纹的直接原因。

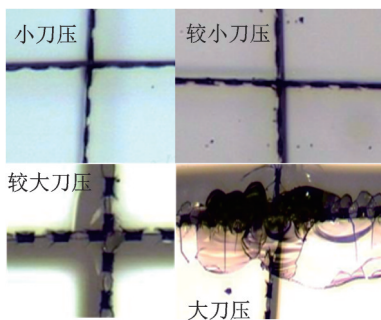
图2 切割压力与波浪纹

Fig.2 Scribing pressure and wave defect

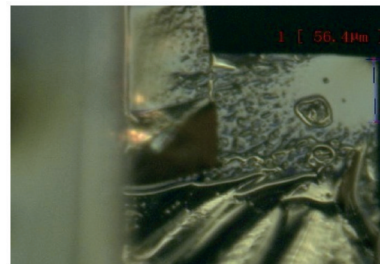
图3 镜面半径图

强度测试法测试断面强度的两个依据是:一是在切割断面处裂开;二是断裂起始点需要比对面半径确定强度数值,镜面半径具体示例如下图3所示。强度公式如下<sup>[12]</sup>:

Fig.3 Image of mirror radius

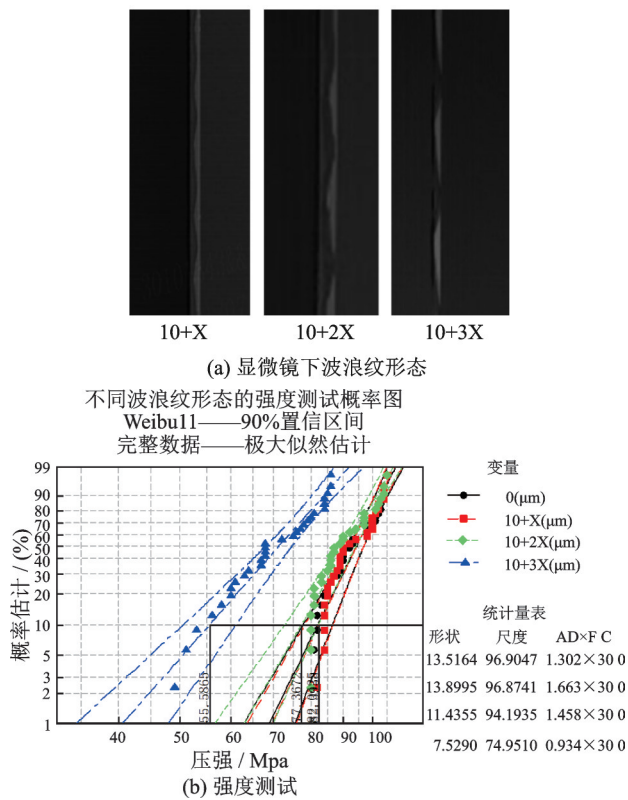
图 4. 波浪纹与强度对照

玻璃强度是评价加工状态的重要标准<sup>[13]</sup>,可以根据镜面半径对玻璃强度进行估算。对不同波浪纹形态的玻璃基板进行分类,如图4(a),对比分析及强度测试结果如下图4(b)所示。

通过测试不同波浪纹形态的断面强度可知,当断面出现波浪纹且深度超出一定距离后,断面强度会明显下降。因波浪纹不良可造成玻璃强度的下降,需要对波浪纹进行改善。

Fig.4 Contrast of wave defect and glass strength

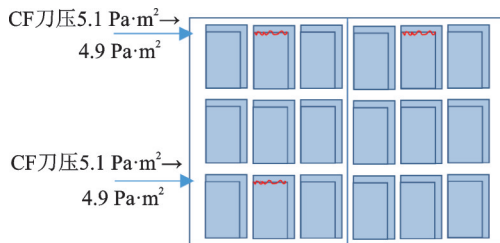
图 5 不良分布图

范围。结果显示,切割的刀压为  $2 \text{ Pa}\cdot\text{m}^2 \sim 7 \text{ Pa}\cdot\text{m}^2$ 。通过将某 0.2 t 产品不良集中绘制到大板中,发现波浪纹如下图 5 所示布局。

Fig.5 Defects mapping

上图中,投入约 1 000 片后,共产生 3 片 CF 波浪纹不良,通过改善 CF 侧刀压  $5.1 \text{ Pa}\cdot\text{m}^2 \rightarrow 4.9 \text{ Pa}\cdot\text{m}^2$  后,波浪纹不良  $0.3\% \rightarrow 0.1\%$ ,将刀压继续改动  $4.9 \text{ Pa}\cdot\text{m}^2 \rightarrow 4.7 \text{ Pa}\cdot\text{m}^2$  后,破损类不良  $0 \rightarrow 0.2\%$ ,波浪纹不良  $0.1\% \rightarrow 0.06\%$ ,刀压改回。

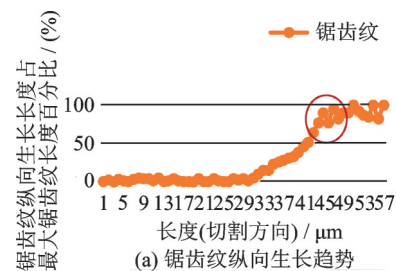
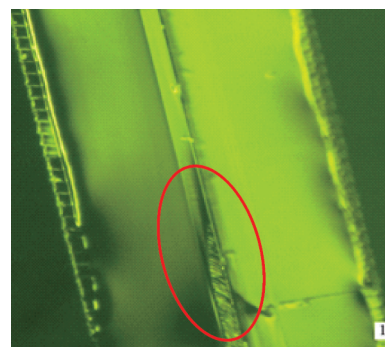
图 6 锯齿纹与破损点

玻板切割完成后,取片机构会将玻板从设备内取出,当刀压设置好后,波浪纹不良不再出现,但此时玻板断面渗透不足,需要调整取片机构,以避免取片造成的破损。玻璃分断效果会影响到切割良率<sup>[16]</sup>。在锯齿纹(切割后渗透效果不好而形成)从产生到最大生长长度的区域,存在应力集中现象,因取片机构推杆(用于去除残材)为整体均匀受力,此处较易形成破损。锯齿纹纵向生长趋势如下图 6(a)所示(数据已归一化处理)。切

(b) 显微镜下切割断面

Fig.6 Hackle mark and broken point

割断面明显可见锯齿纹沿着切割方向不断变化,见 6(b)。

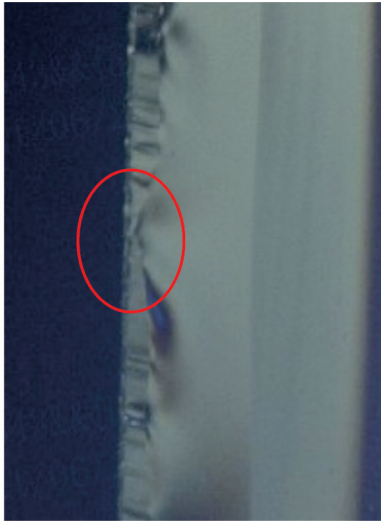
图7 Rib Mark 缺失  
Fig.7 Rib Mark miss

液晶屏在减薄后,玻璃外表面出现凸点及凹点,不易造成波浪纹。此种情况下,刀轮行进时,路径上存在阻挡,刀轮行进不畅,玻璃断面存在纵向裂纹缺失的情形,不在讨论范围。如下图7。

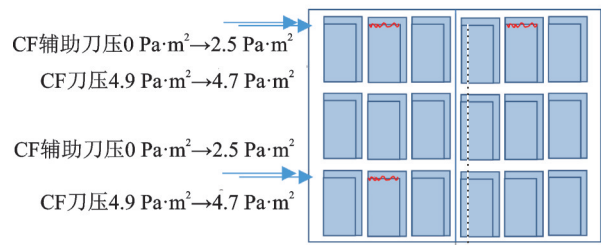
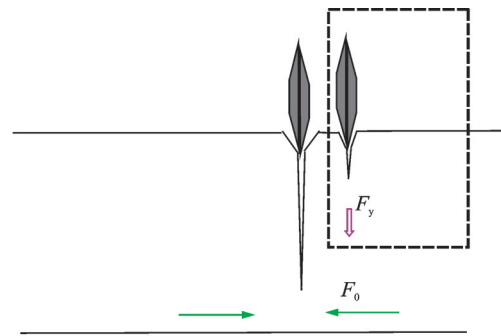
图8 辅助切割图

切割需要多轴配合完成动作<sup>[17]</sup>。通过在各正常切割线附近0.3 mm处追加辅助切割线,设置刀压为2.5 Pa·m<sup>2</sup>。因伺服控制刀头走形精度为±10 μm,可以得到实际辅助刀头的相对切割线位置精度为0.3±0.01 mm,实际工艺控制切割精度±0.15 mm,因此设定辅助切割线满足切割精度的要求。将辅助切割线与波浪纹集中绘制到大板中,见图8(a)。辅助切割线如图8(b)所示。图8(c)所示为辅助切割刀轮对玻璃产生辅助裂片的张力。

(a) 辅助刀与波浪纹分布图

(b) 辅助切割示意图

$F_y$ :辅助刀轮引起的侧向张力  
 $f(\psi)$ :辅助切割刀压  
 $k_0$ :常数  
 $F_y=k_0 \times f(\psi)$  (3)

(c) 辅助刀轮张力示意图

设定辅助切割线后,刀压可以进一步下探,CF刀压4.9 Pa·m<sup>2</sup>→4.7 Pa·m<sup>2</sup>,产出约1000后,未发现波浪纹和破损等不良,说明此工艺有效。实验表明,辅助切割线工艺亦可以应用到TFT面切割。

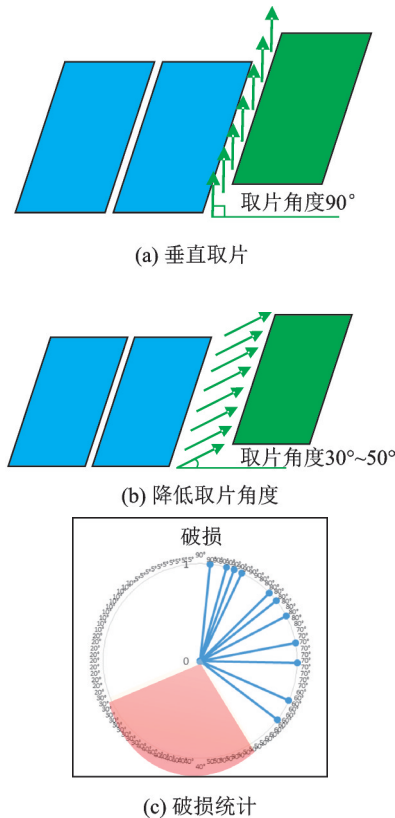
图 9 取片角度与破损的关系

如果采取  $90^\circ$  方向垂直取片,应力集中释放会导致破损或水平裂纹的问题,如图 9(a) 所示。需要降

Fig.9 The relationship between Pick up direction and Broken

低取片角度以降低破损率,取片角度较低时,玻板破损率会降低。最终取片角度选定为  $30^\circ\sim 50^\circ$ ,如图 9(b) 所示。不同取片角度下的破损统计结果如图 9(c) 所示。

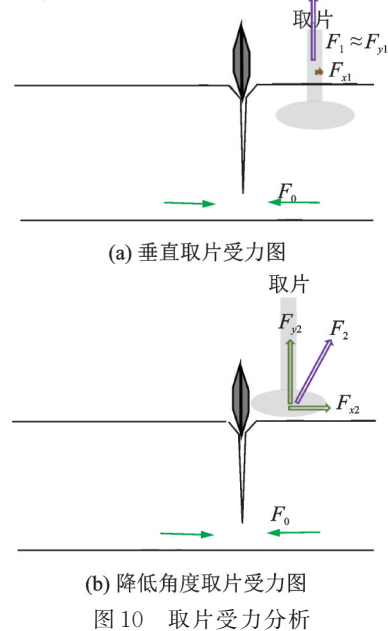
图 10 取片受力分析

设向上取片的力为  $F_{\text{up}}$ 。玻璃分断需要的力为  $F_0$ 。垂直取片时,  $F_{x1} = \cos 90^\circ \times F_1$ ,  $F_{x1}$  趋向于无穷小,如要完成取片,  $F_{x1}$  需大于或等于  $F_0$ , 此时取片困难,如图 10(a) 所示。如取片角度减小到  $30^\circ$  后,  $F_{x2} = \cos 30^\circ \times F_2$ , 假设  $F_1 = F_2 = F_{\text{up}}$ , 此时  $F_{x2}$  变大,如要

完成取片,  $F_{x2}$  需大于或等于  $F_0$ , 在同样的取片动作下,取片变得容易许多,受力图见图 10(b)。

Fig.10 Pick up force analysis

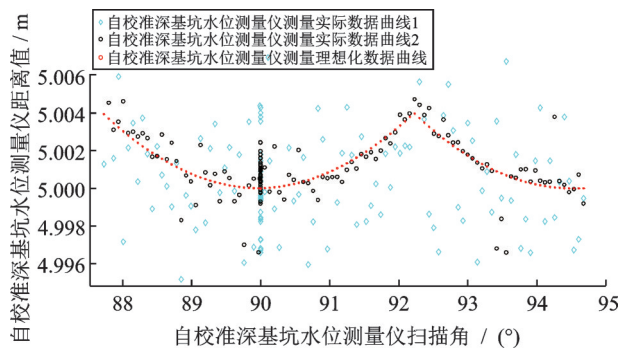
图11 实验结果数据分析图

Fig.11 Data analysis of experimental results

经过实验的反复验证,将测量的数据记录分析,自校准深基坑激光水位测量仪能够有效解决工业上因外界因素影响导致的测量水位不准、测量存在偏差等一系列问题。通过自校准的过程能够准确找到需测量的水位值,而且可以长期保持测量稳定性和精确性,具有很好的应用价值,充分体现了自校准激光水位测量仪在基坑水位测量方面的优越性。
