# 曲轴轴颈损伤表面的激光熔覆再制造修复

# Study on Remanufacturing Repair of Damaged Crank Shaft Journal Surface by Laser Cladding

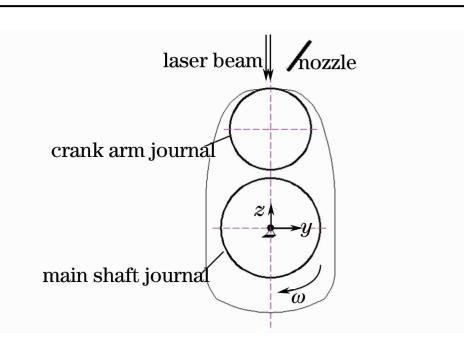
Fig. 6 Start point of laser cladding on the crank arm journal 圆心做圆周运动,即不同时刻连杆轴颈同一点处在 不同的位置,所以激光束随着轴颈的运动而运动,且 激光束总是位于连杆轴颈的最上方,其轨迹曲线如 图 7 所示。

采用西门子数控机床,实现 x,y,z 三根轴中任 意三轴的同时运动。在激光熔覆过程中,曲轴水平 放置在机床上,无偏心,并绕主轴轴心在 yz 平面内 做圆周运动;激光束的运动轨迹为螺旋线,即在 yz 平面内做圆周运动,同时在 x 方向上做直线运动。 熔覆过程中曲轴连杆轴颈的起始位置、激光束及送 粉喷嘴的位置如图 6 所示。

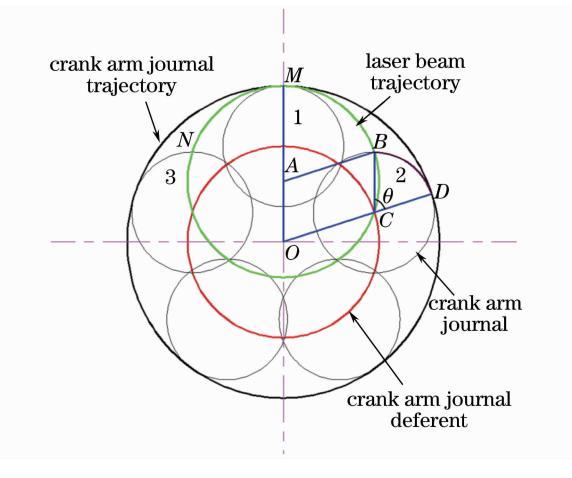
图 7 激光熔覆过程轨迹曲线 Fig. 7 Trajectory curve during laser cladding

在熔覆过程中,当主轴颈以一定的角速度转动时,曲轴连杆轴颈的位置也在时刻变化。图7为激 光熔覆过程中激光束和轴颈的的轨迹曲线,图中绿 色线表示激光束的运动轨迹,直径最大的圆表示连 杆轴颈的运动轨迹,红色线表示连杆轴颈中心线的 运动轨迹。

为了在曲轴连杆轴颈表面获得成分均匀且没有 缺陷的熔覆层,保证激光束与曲轴连杆轴颈相对运 动速度的恒定是非常重要的。在激光熔覆的过程 中,连杆轴颈的位置是时时变化的,且激光束始终处 于连杆轴颈的最上端。在图 7 中,激光束轨迹的圆 心为 A 点,连杆轴颈运动轨迹的圆心为 O点,此刻 连杆轴颈的圆心为 C点,设连杆轴颈的半径为  $r_1$ ,激 光束轨迹的半径为  $r_2$ ,连杆运动轨迹的半径为  $r_3$ ,连 杆轴颈中心线运动轨迹的半径为  $r_4$ ,曲轴主轴颈的 角速度为  $\omega$ 。当曲轴连杆轴颈从 M点转动到 D点时, 激光束从 M点转动到 B 点,激光束在连杆轴颈上的 加工轨迹为BD,设为s。在图7中,激光束轨迹与连杆 中心线运动轨迹的半径相等,即 $r_2 = r_4$ ,且连杆轴颈 的半径等于连杆运动轨迹半径与连杆中心线运动轨 迹的半径之差,即 $r_1 = r_3 - r_4 = r_3 - r_2$ 。在相同时间 内,曲轴主轴颈、连杆轴颈和激光束转过的角度是相 同的,即 $/MAB = /MOD = /BCD = /\theta$ ,则

在激光熔覆过程中,在扫描速度等其他参数一 定的条件下,随着激光功率的增加,熔覆层的高度增 大。在熔覆曲轴连杆轴颈过程中,若激光束和曲轴 连杆轴颈的运行速度没有匹配好,会改变激光头到 工件表面的距离,引起激光功率的变化,从而影响熔 覆层的形貌。以激光运行速度小于连杆运行速度为 例,在图 7 中,连杆轴颈从位置1运动到位置2的过 程中,若两者的速度匹配完好,则激光束应该从 M 点运动到 B 点,若激光束运行速度慢,在连杆到达 位置2时,激光束位于 M 点与 B 点之间的位置,则 激光头到工件表面的距离变大;同理,在运动轨迹的 后半个圆周,在连杆运动到位置3时,激光束还未到 达 N 点,则激光头到工件表面的距离变小。图8 是 在激光束和曲轴连杆速度没有匹配好的情况下获得

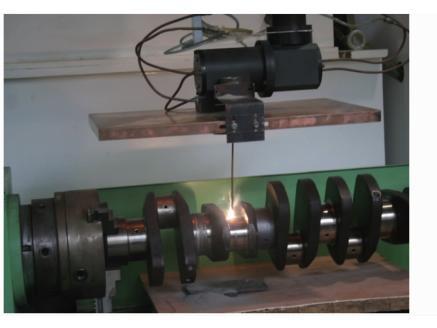
图 9 激光熔覆试验图 Fig. 9 Laser cladding process

将曲轴水平固定在机床上,调整曲轴连杆轴颈 的位置使其在连杆轴颈运动轨迹的最高点,调整激 光束到连杆轴颈表面的距离,并使其在轴颈的最上 端,如图 9 所示。根据(3)式计算出机床转速 n 和激 光头的运行速度 F,控制曲轴在 yz 平面内的转动及 激光头的螺旋线运动。使用 6 kW CO<sub>2</sub> 激光器对曲 轴连杆轴颈进行激光熔覆,熔覆后轴颈表面的熔覆 层如图 10 所示,磨削后的轴颈表面如图 11 所示。 从图 10 和 11 中可以看出,轴颈经过激光熔覆后,熔 覆层表面均匀,没有宏观裂纹等缺陷,经过磨削加工 后,轴颈表面光滑、明亮,无裂纹和气孔等缺陷。
