直升机发动机涡轮导向器激光修复组织性能研究

摘要 研究了直升机涡轮导向器叶片的激光修复技术。以直升机四级涡轮导向器分解叶片为基材,以镍基合金为熔覆材料,在激光功率为 1~2 kW,扫描速度为 2~15 mm/s,光斑直径为 1~3 mm,层厚为 0.2~0.6 mm 的工艺参数条件下,研究熔覆层的表面成形、显微硬度以及微观组织形貌。结果表明,综合叶片宏观形态、硬度分析与扫描电镜分析结果,可以得到组织细密、与基体呈良好冶金结合且无明显微观裂纹的熔覆层。因此,采用激光修复技术对受损涡轮导向器叶片进行修复的方案是可行的。

Organization Property Researches of the Laser Repair Technology in the Helicopter Engine Turbine Oriented Implement

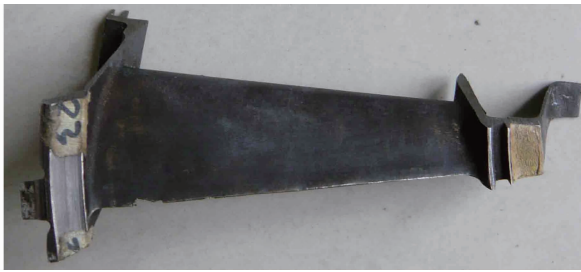
图 1 四级导向器分解叶片

基材为直升机发动机燃气四级涡轮导向器分解叶片,化学成分的质量分数为: $W(C)=0.10\% \sim 0.25\%$; $W(Mn)=0.6\% \sim 1.2\%$; $W(Si)=0.7\% \sim 1.5\%$; $W(Cr)=20\% \sim 22\%$; $W(Ni)=11.0\% \sim 12.5\%$; $W(W)=2.4\% \sim 3.0\%$; $W(Ti)=0.05\% \sim 0.20\%$; $W(Mo)=0.25\%$; $W(V)=0.2\%$; $W(S)=0.04\%$; $W(P)=0.045\%$,余量为 Fe。表面用粗砂纸打磨,并用丙酮清洗。如图 1 所示。
