## 激光沉积修复 GH4169 合金试验研究

## Experimental study on laser deposition repair GH4169 alloy component

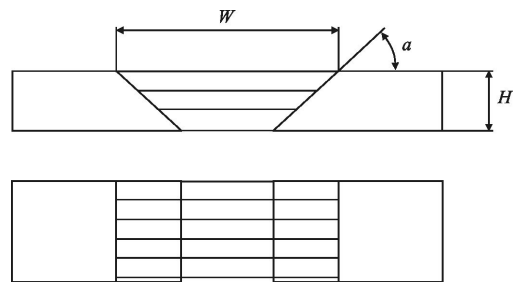
试验采用多道多层沉积方式修复工件,基体为经过固溶+时效处理的 GH4169 高温合金板,基体成分见表 1,尺寸为 200 mm×100 mm×3 mm,待修复区贯通槽(图 1)尺寸:上底宽 14 mm,下底宽 4 mm,高为 3 mm,倾斜坡度为 30°,槽长为 30 mm。试验前用砂纸打磨掉待修复表面的氧化皮,用丙酮擦拭干净。选用粒度分布为 53~150  $\mu\text{m}$  的球形 Inconel718 合金粉末作为沉积材料,粉末成分见表 1,粉末经真空烘干处理后备用。金相试样采用标准方法制备,腐蚀液为盐酸硝酸氢氟酸混合液( $V_{\text{HCL}}:V_{\text{HNO}_3}:V_{\text{HF}}=80:7:13$ ),采用 OLYMPUS-DP71 型光学显微镜和 S3400 型扫描电镜进行组织检测。在 Z050 型试验机上测试力学性能,拉伸时采用位移控制,加载速率 1 mm/min。

图 1 修复工件槽损伤试样示意图

Fig.1 Schematic diagram of defects through-groove damage

工件待修复区如图 1 所示,此试验是模拟薄壁类零件因服役损伤产生裂纹而进行的激光沉积修复。为便于进行修复,对裂纹损伤部位进行了规则化加工处理,加工后损伤部位一般为贯通槽状形式;因为高温合金液态流动性差,为防止在槽根部结合不良,沟槽边缘加工坡口;另外,修复过程中在修复区下方添加一块背板,用于承接粉末和形成熔池,图 5 是工件修复前装夹状态。
