激光沉积修复某型飞机垂尾梁研究

摘要:针对某型飞机垂尾梁误加工损伤进行了激光沉积修复研究,根据其服役时受力特点设计了力学性能试样,对不同沉积修复试样及同批锻件基材进行室温静载拉伸对比实验,同时对修复试样显微组织、硬度进行分析及测试。结果表明:沉积修复区组织为细小 α/β 片层组织,无明显缺陷,修复区与修复基体形成致密的冶金结合;修复区至修复基体显微硬度分布呈逐步降低的趋势,修复区显微硬度相对修复基体提高约 12%;无论修复试样标距中心是否预制孔,修复试样室温静载抗拉强度均高于锻件基材,但塑性比锻件基材略低;同时,在优化垂尾梁修复工艺参数的基础上,对沉积修复试样侧边塌边缺陷产生的原因进行分析并给出解决措施,以期消除塌边缺陷提高修复质量。

Research on laser deposition repair aircraft vertical tail beam

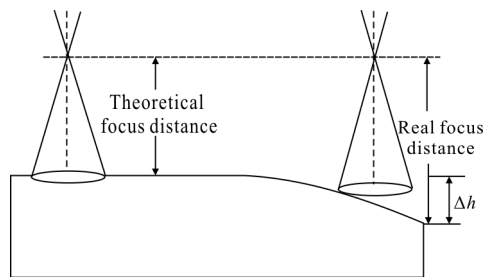
图 5 试样边侧熔池倾斜示意图

分析上述塌边现象产生的原因主要是因为沉积修复时高能激光束、粉末、基材相互作用形成的熔池受到如图 5 所示四个力的作用,即熔池的重力(G),载气送粉的气固两相流的影响力(M),表面张力(N)和支撑力(Z)。其中,表面张力阻止熔池熔体在其它外力影响下的流动,其大小取决于材料本身性质及熔池温度。熔池在这四个力相互作用下与水平面形成一定的倾斜角 θ ^[23]。当激光束完成第 M 层的最后一道扫描时,第 $M+1$ 层第一道也随之在同一侧进行扫描,导致每一层第一道处的热量累积比其它区域温度要高,使熔池的表面张力减小,熔体的流动性增加,凝固层变薄造成塌边现象。与此同时,当塌边出现时,在 Z 向分层厚度不变的情况下,塌边区域实际沉积高度与理论沉积高度会产生一定的高度差 Δh ,如图 6 所示。当激光束扫描至塌边区域时,激光束离焦量变大,光斑直径变大,激光束能量密度降低,进而导致激光束捕获粉末的能力下降,使熔覆层高逐渐降低,如果不进行适当的调整,侧边塌边现象会进一步加剧。因此对垂尾梁待修复区域沉积修复时,沉积路径采用短边往复并逐层更换激光起光点位置方式进行修复;同时对修复层红热区域吹冷冷却气体以降低修复层热量累积效应,减小塌边现象的发生。在优化垂尾梁修复工艺参数的基础上,对待修复垂尾梁进行激光沉积修复,沉积修复后垂尾梁形貌如图 7 所示,从图中可以看出修复表面平整,道间间距相当且分界不明显;通过超声扫描显微镜检测沉积修复试样显示,内部无明显气孔、熔合不良等缺陷。由于垂尾梁表面存在一定尺寸配合要求,因此需要对修复后的垂尾梁进一步机械加工处理,经机械加工后的修复区域如图 8 箭头所示;最后,为减小沉积修复时修复件内产生的应力,对垂尾梁做进

Fig.5 Sketch of tilting melt pool on the edge of sample

(1) 由于垂尾梁沉积修复时熔池综合受力及离焦量动态变化的影响, 使得沉积修复出现侧边塌边现象; 通过更换层间起光点位置、降低修复层热量累积等措施可减小或避免缺陷的发生。

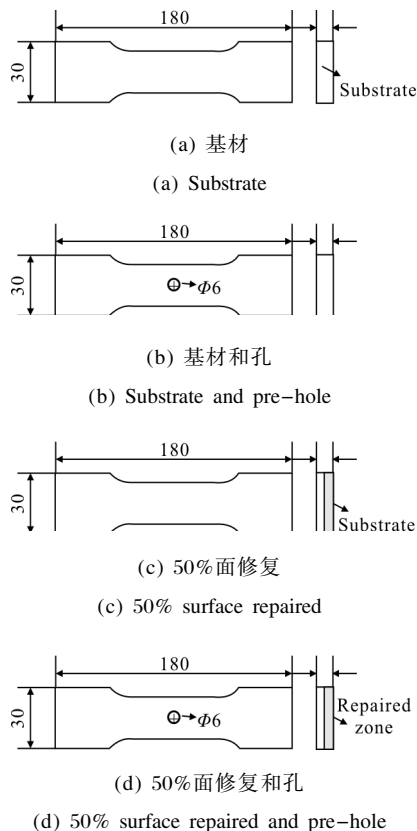
图 11 拉伸试样尺寸及形式(单位: mm)

由于垂尾梁装配常见以铆接的方式进行连接,在综合考虑垂尾梁服役过程受力特点及铆钉孔对力学性能影响的前提下,对不同沉积修复试样及同批锻件基材进行室温静载拉伸实验,拉伸试样尺寸形貌如图 11 所示。其中,锻件基材拉伸试样如图 11(a)、(b)所示;修复试样拉伸试样如图 11(c)、(d)所示,面修复区占厚度方向的 50%;同时,为模拟铆钉孔对拉伸性能的影响,在拉伸试样标距中心位置预制直径

为 6 mm 的通孔,如图 11(b)、(d)所示,以检测修复试样的综合室温静载拉伸性能。试样的拉伸方向与柱状晶生长方向保持垂直,即柱状晶在宽度方向上受力,图 11 所示各拉伸试样对应断后形貌如图 12 所示,箭头所示之处为试样断口位置。

Fig.11 Shape and size of tensile sample(Unit: mm)
