碲镉汞焦平面阵列无效像元(盲元)特征与成因

摘要: 中波或长波红外焦平面阵列有效像元率递减的变化趋势, 必然是由制造工艺缺陷、特定的工作应力或环境应力引起的某种机理造成。根据红外探测器输出信号电压的数学模型, 通过信号传输分析、性能评价测试数据统计分析, 运用统计图形、响应曲线及输出信号电压灰度图等可视化手段, 直观地呈现无效像元的类型、数量、位置、分布, 以及像元信号电压、噪声电压和响应电压等无效像元特性。统计分析显示, 像元中心距 15 μm 的中波 320 \times 256 探测器杜瓦制冷机组件, 在使用过程中平均表观有效像元率相对于初始有效像元率减小 1.07 个百分点, 平均有 86.45% 的表观无效像元为不稳定的闪元和漂移像元, 设计和制造缺陷导致使用无效像元的响应直线呈水平状、响应电压趋于 0, 热适配引起的应力是造成线状分布使用无效像元簇的原因。提出用不同黑体温度条件下像元信号电压超出平均值 $\pm(6\%\sim 7.5\%)$ 的判别准则筛选识别无效像元的方法。

Characteristics and causes of non-effective pixels of HgCdTe FPA

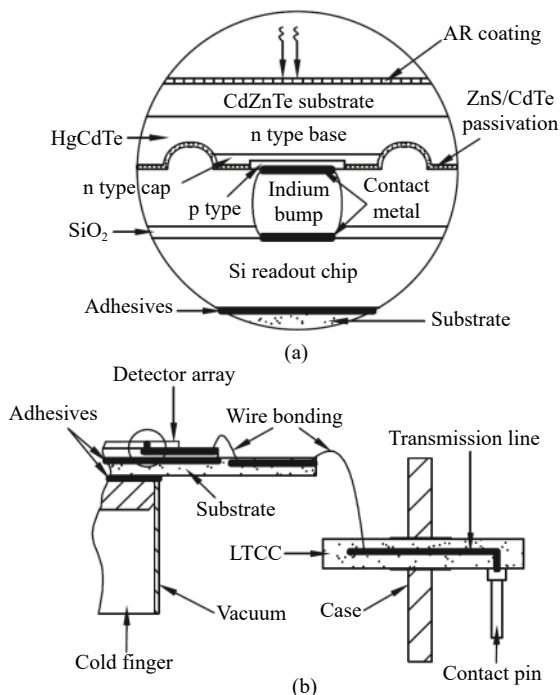
图 2 探测器阵列和杜瓦瓶的典型封装结构

碲镉汞焦平面探测器杜瓦组件的物理结构如图 2 所示。图 2(a) 为台面型的光伏探测器单像元结构示意图,图 2(b) 为封装结构电气互连示意图。碲镉汞焦平面阵列与硅读出集成电路通过钢栅阵列倒装互连,用粘接剂连接到陶瓷基板形成探测器芯片。探测器芯片用粘接剂连接到制冷机的冷头上。由于这几种材料热膨胀系数的差异,探测器芯片高低温度循环热适配引起的应力会造成碲镉汞材料的损伤或钢栅阵列失效,国内外主要制造商都在研究解决这个问题的办法。

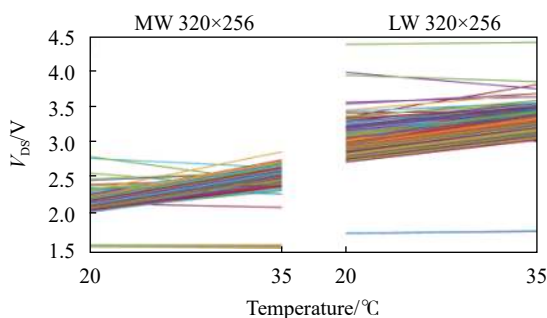
图 3 碲镉汞焦平面阵列响应曲线

用接收黑体温度 293 K、308 K 条件下辐照功率的输出信号电压作像元响应直线如图 3 所示。理想

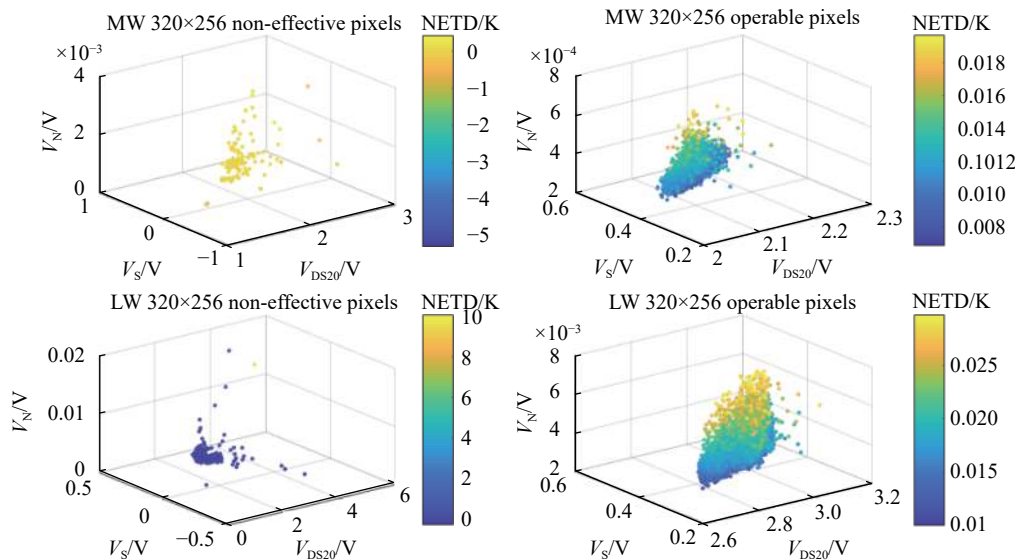
图 5 出厂性能评价测试数据四维散点图

图 5 是 297 K 黑体温度下的像元信号电压 V_{DS20} 、响应电压 V_s 、噪声电压 V_N 和 NETD 绘制的四维散点图,有助于直观了解它们之间的相依关系,分析有效像元或无效像元的性能参数及分布特性。

剔除的无效像元就接近响应电压超出 $\pm 30\%$ 平均值的剔除效果。性能评价测试数据用 AUBUCUDUE=F 标准处理, 甄别剔除的无效像元数大于常规 C'UD'

UE'=F'方法。无效像元最有效的单一判断标准是 NETD 超出 $\pm 2 \times$ 平均值 (或大于 $2 \times$ 平均值 (E'), < 0)。

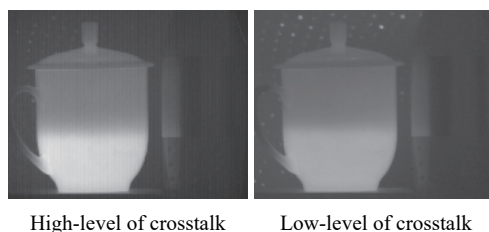
图 10 串扰噪声^[25]

模拟信号传输路径构成的传输网络中,有些电压或电流能传递到邻近区域网络上,通过分布参数耦合有害噪声形成串扰噪声,如图 10。多路输出的焦平面阵列像元信号线上存在着自感和互感,快速变换的时钟线和积分信号线能造成电流变化率,像元信号线上耦合的感生电压为^[25]:
