InSb 红外探测器组件的无输出问题研究

李忠贺 吕梁晴 李海燕 牟宏山 赵建忠 李春领
(华北光电技术研究所, 北京 100015)

Research on No Output Problem of InSb Infrared Detector Assembly

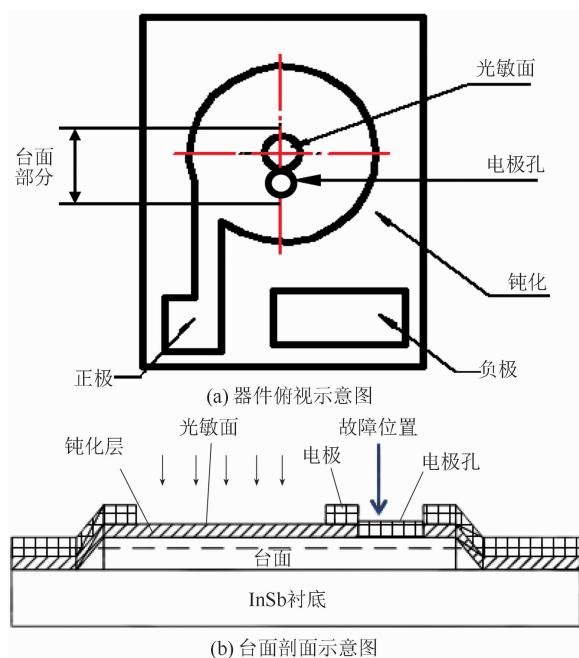
图 4 InSb 器件的结构示意图

图 4(a)和图 4(b)分别为 InSb 器件的俯视示意图和台面部分的剖面示意图。该器件整体为矩形结构, 由具有 P-N 结的台面部分、钝化层、正负引出电极等几部分构成。其中台面

部分为“葫芦”型, 包括光敏面区域和正电极孔。光敏面区域内无金属电极, 只有钝化层覆盖。电极孔内无钝化层, 只有金属电极覆盖。它也就是造成该器件无输出问题的故障位置。

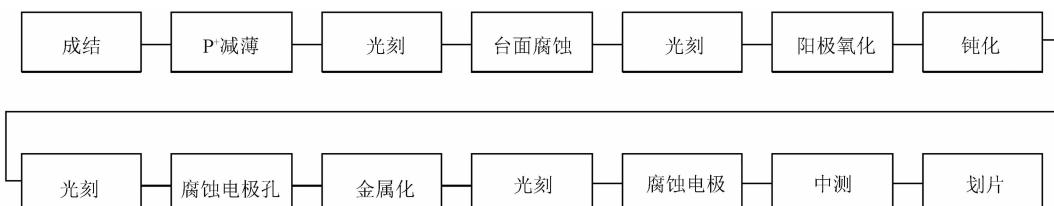
图 5 器件的主要工艺流程

InSb 器件的主要工艺流程如图 5 所示。先进行 P-N 结成结工艺, 然后进行 P^+ 型减薄; 光刻后进行台面腐蚀, 去胶并光刻后进行阳极氧化工艺^[4], 接着去除保护的光刻胶; 采用化学气相沉积的方式生长氧化硅钝化层, 经光刻后用氢氟酸缓冲液进行电极孔腐蚀, 去除光刻胶后进行金属化; 经光刻、金属腐蚀、中测后

结合器件照片和器件工艺，电极孔内的残留物质只可能是钝化层和光刻胶。如果是钝化层残留，则会在腐蚀电极孔工艺中被腐蚀掉，因此残留物质只能为光刻胶。由于阳极氧化后的去胶工艺不彻底，存在微量残留；随后的钝

化工艺在高温和等离子体环境的共同作用下，使残留物变性，形成了钝化层腐蚀液难以腐蚀去除的物质^[5-6]，即 SEM 下观察到的细小颗粒物质；同时难腐蚀沾污层的存在会导致钝化层腐蚀出现钻蚀。沾污层会直接导致金属层和 InSb 材料基底的粘附力下降，使金属电极在可靠性上存在故障隐患。在反复开关机测试(约
