# 钛金属的激光焊接

**提要:** 针对钛金属的性质,做了氧、氮、氢和空气对钛金属焊区的影响的试验,以及惰性气体保护焊接的工艺试验。试验结果表明了采用惰性气体保护焊接的必要性。

## Laser welding of titanium

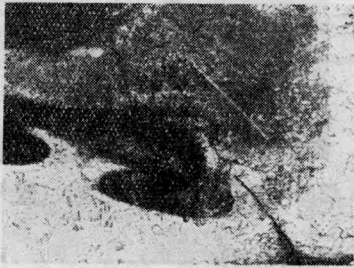
图3  
(放大40倍)

4. 在空气中(或氧、氮、氢等的混合气体中)焊接，发现在这种条件下对钛焊区的影响更加显著。焊区冷却时可听到爆裂的咔吧声，焊区金属严重脆化，产生裂纹和气泡，严重时焊区周围有时会出现一些蘑菇状体，如图3所示。

(5) 当焊接的激光能量密度控制在正好熔透焊件厚度时没有发现气泡,若熔深小于焊件厚度,对于在大气中焊接的焊区,气泡大多产生在焊斑底部和周壁的熔合线内侧,如图3所示。对于在氧氩或氮氩混合气体中的焊接,气泡大多产生在焊区中心,如图2所示。这可能是由于氧或氮吹拂焊区表面,使金属液体表面首先凝固一层钛的氧化物或
