汽轮机末级叶片的激光熔覆研究

提要 采用 2 kW 横流 CO₂ 激光器在汽轮机末级叶片进气边熔覆钴基合金, 以提高其抗水蚀能力。介绍了叶片激光熔覆的工艺、设备及处理结果, 处理成功的叶片已装机运行。结果表明, 激光熔覆技术可在汽轮机末级叶片的生产中推广应用。

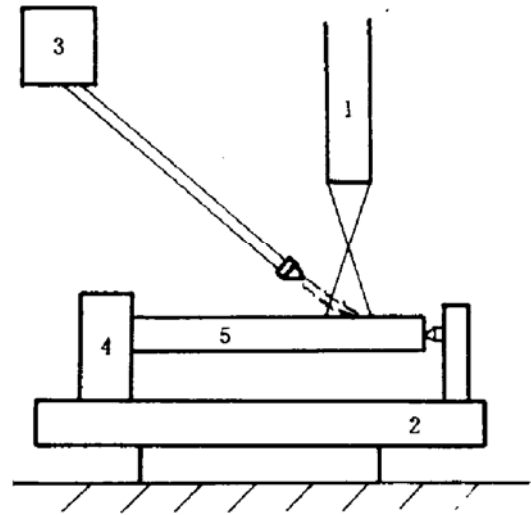
Fig. 1 Schematic diagram of the laser system for processing blades

- 1—Laser beam; 2—Working table with x-y axis motion;
3—Auto-feeding system; 4—Rotation system;
5—Blades to be processed

叶片激光熔覆加工全套设备由 HGL-2 kW CO_2 激光器、微机控制的叶片加工工作台及自动送粉装置三部分组成。图 1 是除 CO_2 激光器以外的加工设备示意图,其中高精度的二坐标联动机床及位于其上的旋转装置构成叶片加工工作台,自动送粉装置的结构可见文献[2]。

通过已编的程序控制机床及旋转装置的运动,使其合成运动的空间轨迹与叶片进气边的型线吻合,保证固定激光束按要求准确地照射在进气边上,同时,启动自动送粉装置,调节喷嘴使粉末射入熔池。

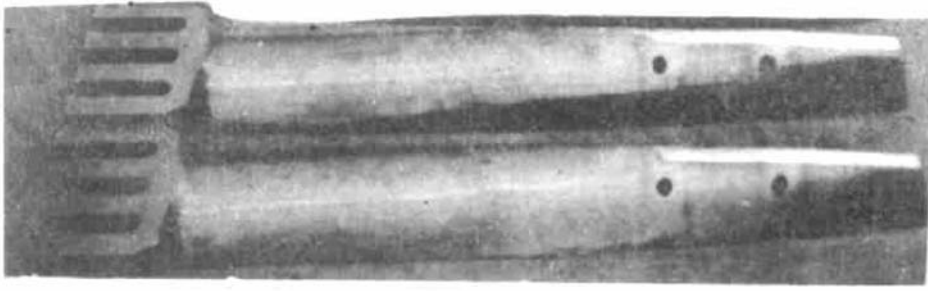
Fig. 2 Macroscopic appearance of the laser clad blades

图 2 是激光熔覆处理后叶片的宏观形貌,由图可知,激光熔覆层表面平整光滑,其形状与进气边表面完全吻合,且叶片边缘已被熔覆层较好地包覆。

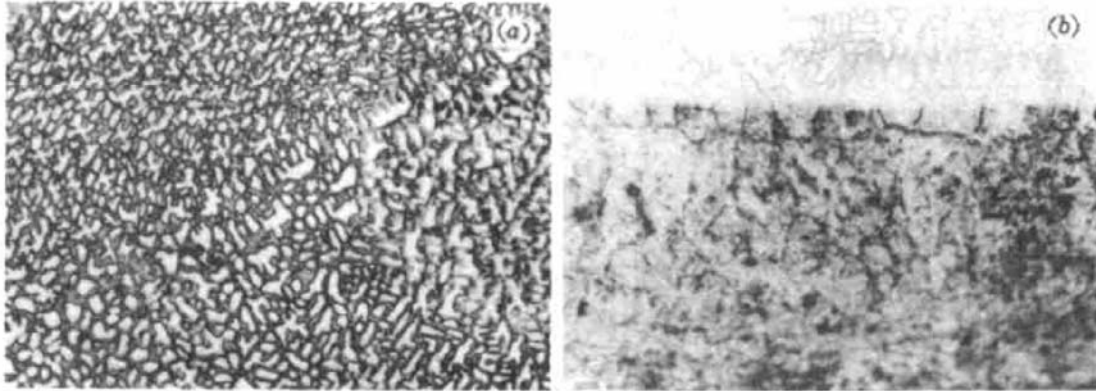
Fig. 3 Metallograph of the clad coating
(a) clad coating, (b) heat affect zone

叶片激光熔覆层断面的金相组织由合金层、热影响区及基材三部分组成。由图 3 可以看出,合金层的组织为黑色复杂的共晶化合物包围的富钴的固溶体树枝晶,树枝晶的粗细不均匀且方向较为混乱,搭接区呈现等轴晶组织,合金层与基体的界面上,有明显的白色熔合带,表明合金层与基体已呈良好的冶金结合。临近界面的基体,因含有大量铬元素,其过冷奥氏体稳定性高,在受热影响后极易转变成马氏体组织,在高温去应力处理过程中,析出粒状碳化物,转变成回火索氏体,从图中还可看到明显的残余奥氏体晶界。

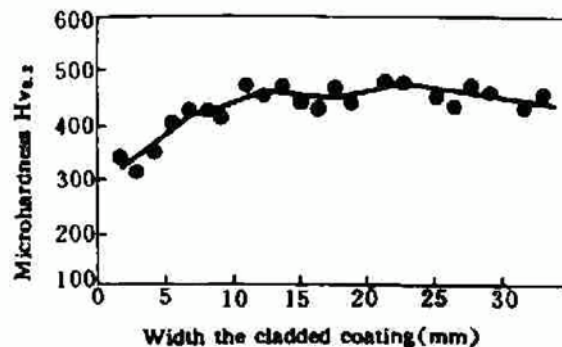
Fig. 4 Microhardness distribution along the width direction of the curved blade

图 4 是叶片熔覆层宽度方向弯曲表面硬度分布,叶片边缘处熔覆层表面硬度较低,这是因为叶片边缘较薄且所选择的激光扫描速度较慢的缘故。余下宽度方向上硬度分布基本均匀,其值约在 $HV_{0.2} 460$ 左右。比较试样激光熔覆合金层的表面硬度值($HV_{0.2} 540 \sim 560$),叶片熔覆合金层的表面硬度值偏低,说明熔覆过程中合金成分已被稀释。临近界面的基体处,因其组织已转变成回火索氏体,热影响区基本消除,硬度降至 $HV_{0.2} 260 \sim 280$ 。
