激光熔覆处理对 2Cr13 钢腐蚀 疲劳寿命的影响

提要 测定了 2Cr13 钢及其激光熔覆试样在 3.5% NaCl (PH=7) 水溶液中频率为 50 Hz 时的腐蚀疲劳寿命曲线, 研究了其腐蚀疲劳断裂行为特征。结果表明, 激光熔覆试样的腐蚀疲劳裂纹起源于 2Cr13 钢基材表面蚀坑。由于激光合金层抑制了腐蚀疲劳裂纹的萌生, 使其腐蚀疲劳寿命明显高于 2Cr13 钢。该结果为激光熔覆技术的应用开辟了新的道路。

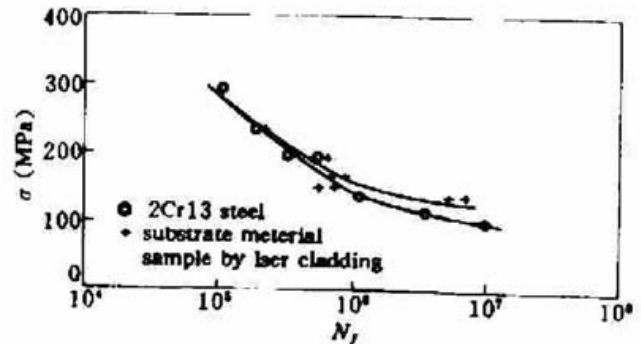
Fig. 3 Corrosion-fatigue life curves (σ - N curves)

图 3 是 2Cr13 钢及基材激光熔覆试样的腐蚀疲劳寿命, 即 σ - N 曲线。由图可见, 在疲劳应力幅值高于 196 MPa 时, 两试样的腐蚀疲劳寿命接近。在应力幅值低于 166.6 MPa 时, 激光熔覆试样的腐蚀疲劳寿命已有较大的增高, 且增高的幅度随应力幅值的降低而增大。当应力幅度为 137.2 MPa 时, 2Cr13 钢基材的腐蚀疲劳寿命 N_f 只有 10.84×10^5 周次, 而激光熔覆后试样的腐蚀疲劳寿命 N_f 增至 58.40×10^5 周次, 提高了 4.4 倍。它表明在低应力幅值下, 激光熔覆处理能更有效地提高 2Cr13 钢的腐蚀疲劳寿命。

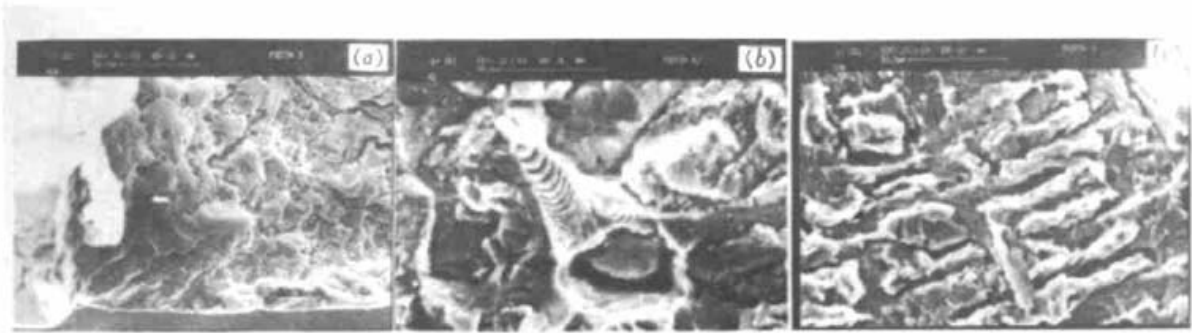
Fig. 5 SEM metallography of corrosion-fatigue fracture sample by laser cladding

(a) cracks initiating from the pits and propagating along the crystal interface;

(b) the "tire image" in the crack spreading zone; (c) the crystal interface fracture in laser cladding coatings

图 5(a~c) 分别为激光熔覆试样腐蚀疲劳断口三个区域的扫描电镜照片。由此看出, 腐蚀疲劳源起始于点蚀坑, 一个蚀坑可以诱发多条腐蚀疲劳裂纹。裂纹沿晶扩展并有微坑, 在裂纹扩展区还呈有明显“轮胎花样”的疲劳纹, 熔覆的合金层为沿固溶体树枝晶界断裂的晶间断口。
