铁路车辆零部件——转向架磨耗板的激光强化

摘要 利用激光处理的强化磨耗板, 表面硬度可达 HRC65 以上, 硬化深度为 0.7 mm, 耐磨性提高了三倍, 成品率达 100%。扫描电镜结果表明, 硬化层为超细化马氏体, 与基体之间有良好的组织结构的过渡层, 说明激光强化处理是提高车辆磨耗板使用寿命的有效途径。

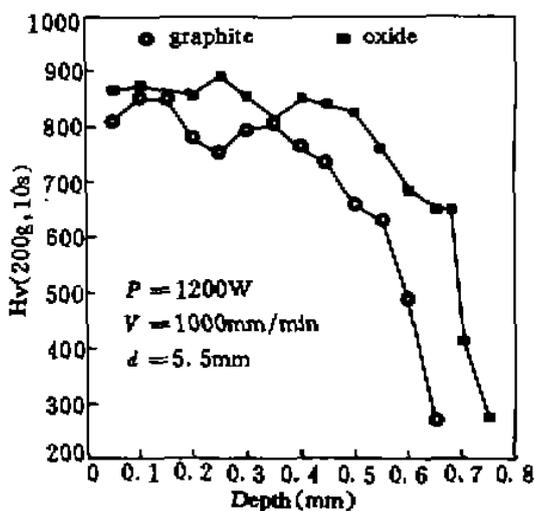
图 2 不同吸光涂料的硬度曲线

Fig. 2 Hardness curves for different kinds of light-absorbing coatings

由图 2 可见,在相同激光工艺参数条件下,两种不同的吸光涂料所获得的硬化深度和硬度有一定的区别,其中氧化物涂料的性能比石墨涂料的性能好。

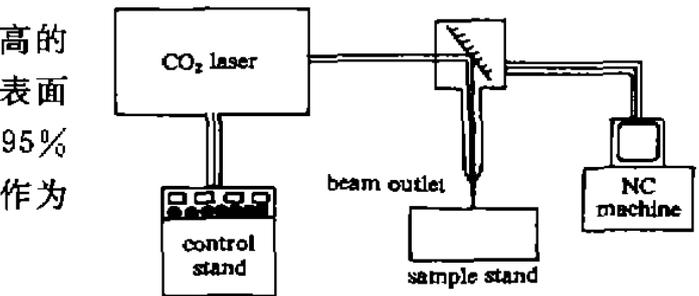
图 1 CO_2 激光器及 NC 光束导向系统

Fig. 1 CO_2 laser and NC beam-guiding system

2.2 实验装置见图 1 所示。采用横向电激励连续 CO₂ 激光器, 加工系统为四维数控导光机
