碳钢件表面裂纹缺陷激光修复研究 *

摘要 采用双光束激光修复碳钢零件的表面裂纹。裂纹修复区堆焊层与零件基体间存在一明显的白色熔合结合带, 组织结构中存在联生的胞晶组织及树枝状、针状组织。枝晶为先析出相 γ -Ni, 固溶有大量的 Cu 和 Fe; 枝晶间隙除低熔点金属外, 含有 γ -Ni, NiSi₂, Cr₃Ni₂, CrSi。修复区送料堆焊层的硬度明显高于碳钢基体的硬度, 约在 HV_{0.2} 400~HV_{0.2} 450, 随后由堆焊层到过渡区逐渐降低。

Study on the Laser Repairing Surface Crack of Steel Components

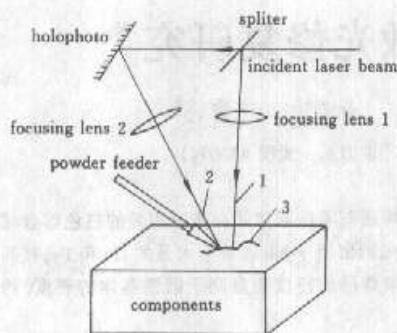
图1 零件表面裂纹激光修复
 1:熔化裂纹区时的激光束;2:送料填充堆焊时的
 激光束;3:表面裂纹
 Fig. 1 Schematic diagram of laser repairing surface
 crack of components
 1: laser beam used for melting crack region; 2: laser beam used
 for filling powder to build-up welding crack; 3: surface crack

针对普通碳钢零件表面裂纹缺陷, 采用两束光处理, 裂纹区基材激光重熔(一束光)和送料激光堆焊填充(另一束光)复合技术, 即零件裂纹区激光局部重熔使基材本身自弥合, 接着送料(同质或异质丝材或粉料, 本实验采用 Ni30 合金粉(wt-%, Cu: 18, B: 1.3, Si: 1.5, Cr: < 2, Fe: < 5, C: < 0.2, Ni: 余, 60~120 目)堆焊填充, 达到修复零件表面裂纹的目的, 如图 1 所示。

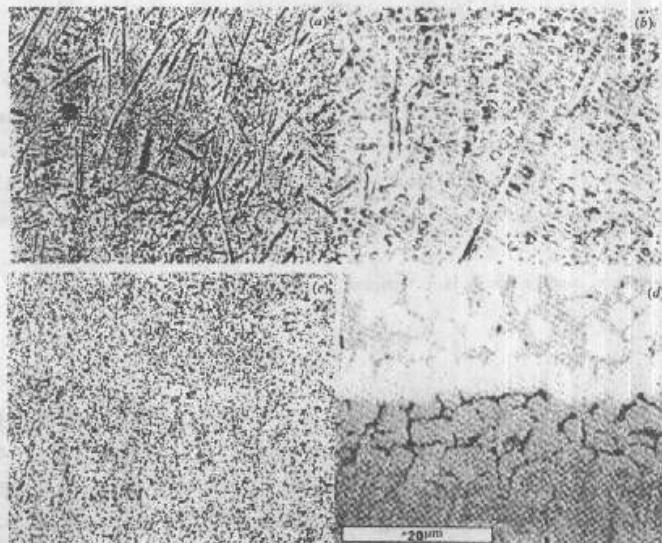
图2 碳钢零件激光修复区的显微组织
 (a) 修复区堆焊填充层($100\times$);(b) 堆焊填充层局部放大($630\times$);(c) 碳钢件基体组织($400\times$);(d) 堆焊层与基体的过渡区 SEM
 Fig. 2 Repaired region microstructure of steel components
 (a) the build-up layer of repaired region; (b) amplification of part build-up layer;
 (c) matrix microstructure of steel parts ($400\times$); (d) join zone of build-up layer and matrix

由于激光加热速度快,温度高,合金的熔化与凝固在较短时间内完成,激光重熔区与填充堆焊层组织具有快速凝固组织的特点。由图2(d)可看出在堆焊填充层与零件基体的交接处明显存在一白色熔合带,表明填充层与基体已呈良好的冶金结合。在白亮区的上部存在联生的胞状晶,这就是平面晶与胞状晶的过渡形态。向上随着温度梯度G和凝固速率R的变化,晶粒就由平面晶过渡到胞状晶再到枝晶最后发展形成等轴晶,随着温度的不断降低,晶粒长大速度不断降低,同时凝固速度的不断增大使成分梯度越来越大,造成过冷度增大,因而形核率增大,所以晶粒也便越来越细小。在凝固过程中,枝晶的生长和组织的形成受冷却、形核、结晶取向等因素的影响,组织形貌中有针状、羽毛状析出物分布在枝晶基体上(图2(a))。枝晶的生长排列具有较强的规则性(图2(b))。

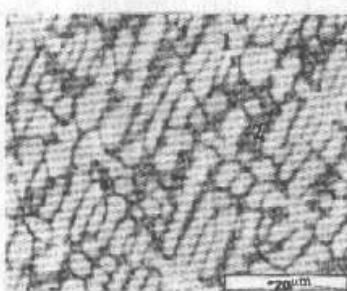
图3 修复区堆焊层成分的电子探针点分析

Fig.3 Compositions of the phases presented in the filled region revealed by electronprobe microanalyzer

由图3可看出修复区堆焊层的组织主要由枝晶骨架1,黑色网状固溶体间2和分布在固溶体上的深黑色颗粒组成。由表1成分知,枝晶骨架1主要

含Ni,并有大量Cu,Fe溶于其中,而固溶体2主要含Ni,Cu和Fe少于枝晶骨架,Si含量大于枝晶骨架。

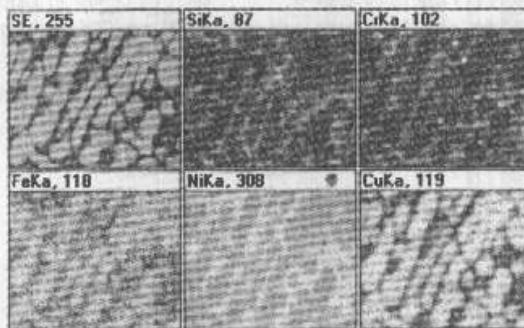
图4 修复区堆焊层成分电子探针面扫描

Fig.4 Map of the filled region in the repaired region by electronprobe microanalyzer

电子探针面扫描结果(图4)表明,Fe和Cu主

要分布于枝晶骨架中,而Si, Cr则主要分布于固溶体中,固溶体及晶界上的黑色颗粒是Cr的富集点,而Ni在固溶体和枝晶骨架中都占有绝对的地位,但

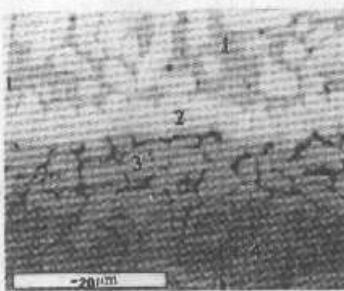
图5 修复区过渡区的成分电子探针点分析

Fig.5 Compositions of the phases presented in the transition section revealed by electronprobe microanalyzer

图5和表2表明,修复区的填充层到过渡区,
