冲击工艺对铝合金激光熔覆的影响

摘要 通过有效控制 Nd:YAG 脉冲式激光器电流、脉冲宽度、频率、光斑直径、扫描速度、离焦量等有关工艺参数, 对模拟腐蚀损伤的铝合金试样表面激光熔覆 Al-Y(1.4%) 合金, 并对其中的一组试样进行机械冲击, 充分时效后进行疲劳实验、疲劳断口分析及金相分析。研究表明, 熔覆后机械冲击试样的疲劳寿命远远高于只熔覆不冲击试样的疲劳寿命, 疲劳断口有明显的疲劳条带, 熔覆层和基体结合得非常紧密, 熔覆层内没有大的气孔和裂纹缺陷。

Effect of Shock on Laser Cladding of Aluminum Alloys

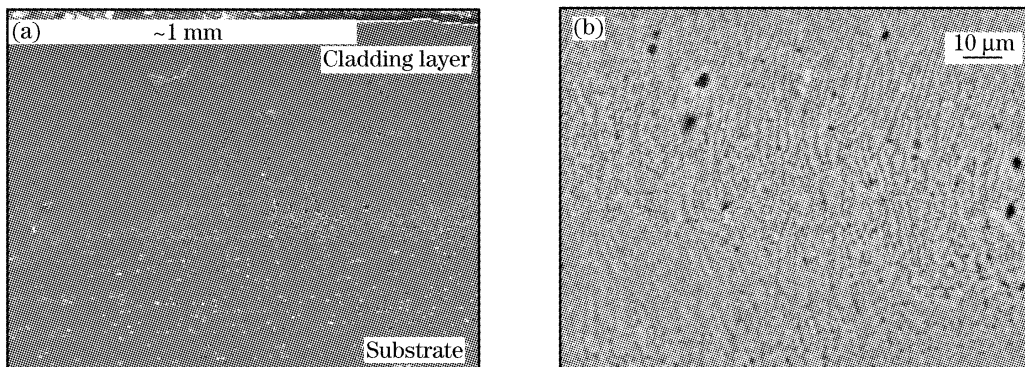
图 5 激光熔覆 Al-Y(1.4%Y)加冲击试样断口的金相组织。(a) 熔覆层与基体过渡区组织;(b) 熔覆层组织
Fig. 5 Microstructure of crack clad Al-Y (1.4%Y) added shock. (a) Transition of the layer and substrate;
(b) microstructure of the layer

从图 5(a)看到,经过机械冲击后,熔覆层与基体结合非常紧密,看不到明显的基体和熔覆层分界线,大的缺陷已经很少,如气孔、粉末间隙在电子探针下基本观察不到。提高放大倍数,能够清晰地观察到组织中深颜色的小坑,见图 5(b)。这是熔覆层粉末留下的孔隙或者是易浸蚀相在浸蚀试样时被腐蚀出的小坑。熔覆层中的柱状晶组织具有很强的方向性,这是激光熔覆后冷速过快形成的细小的柱状

晶。从图 4 和图 5 不难看出,熔覆层经过机械冲击后,一个最显著的优点就是大大减少了熔覆层内的
