17-4PH 不锈钢表面激光熔覆 Stellite6 合金涂层 高周疲劳行为研究

摘要 利用半导体激光器在汽轮机末级叶片材料 17-4PH 不锈钢表面激光熔覆 Stellite6 合金涂层, 然后分别制备 17-4PH 不锈钢、17-4PH 不锈钢表面激光熔覆和 17-4PH 不锈钢表面激光熔覆后经 550 °C × 6 h 热处理的疲劳试样, 进行高周拉压疲劳试验, 并对疲劳断口进行扫描电镜 (SEM) 分析。试验结果表明: 在 10⁷ 循环周次条件下, 基材 17-4PH 不锈钢的疲劳极限为 470 MPa, 基材表面激光熔覆 Stellite6 合金涂层试样的疲劳极限下降到 380 MPa, 而基材表面激光熔覆 Stellite6 合金涂层经过热处理后的试样可达到 440 MPa; 基材 17-4PH 不锈钢的裂纹源通常位于表面、近表面或内部缺陷处, 裂纹扩展区具有明显的疲劳辉纹特征, 瞬断区为韧窝特征; 而熔覆试样的裂纹源位于熔覆层侧的缺陷处或熔覆层与基体的界面结合处, 然后向熔覆层和基体两侧扩展, 熔覆层侧呈脆性沿晶断裂, 基体呈韧性疲劳断裂。

Study on High-Cycle Fatigue Behavior of Laser-Cladding Stellite6 on 17-4PH Stainless Steel

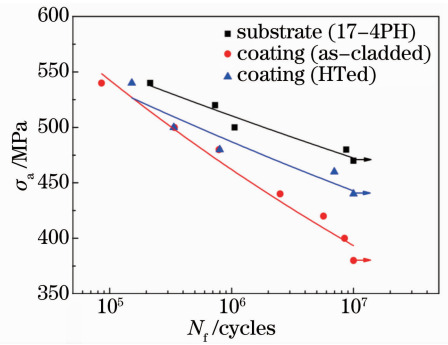
图 3 基材 17-4PH 不锈钢、基材 17-4PH 不锈钢表面激光熔覆 Stellite6 涂层、基材 17-4PH 不锈钢表面激光熔覆 Stellite6 涂层后经 550 °C × 6 h 热处理的试样的应力幅-疲劳寿命曲线

Fig. 3 Cycle stress amplitude versus fatigue life curves of substrate, as-cladded specimen and cladded specimen with heat treatment (550 °C for 6 h)

图 3 是基材 17-4PH 不锈钢、基材 17-4PH 不锈钢表面激光熔覆 Stellite6 涂层和基材 17-4PH 不锈钢表面激光熔覆 Stellite6 涂层后经 550 °C × 6 h 去应力退火试样的应力幅与疲劳寿命曲线，即 $S-N$ 曲线，并采用 Basquin 方程式：

从图中可以看出，基材 17-4PH 不锈钢的疲劳性能最好， 10^7 循环周次下的疲劳极限可达到 470 MPa，而基材 17-4PH 不锈钢表面激光熔覆 Stellite6 涂层后，其整体疲劳性能有所下降。但是，

激光熔覆试样经 550 °C × 6 h 热处理后，消除了熔覆过程产生的残余应力，疲劳极限由原来的 380 MPa 提高到 440 MPa，相比基材仅下降了 6%。可见，经去应力退火后的熔覆试样在高周拉压循环加载条件下仍能保持良好的疲劳性能。
