# 激光修复 28CrMoNiV 钢热影响区的组织演变

**摘要** 采用 3 kW 半导体宽带激光器在 28CrMoNiV 钢基板上进行了激光熔覆试验,并结合热影响区(HAZ)温度场模拟优化了再制造工艺。通过光学显微镜、扫描电镜和 X 射线衍射仪对 HAZ 和基体的组织进行了分析。最后通过拉伸试验对修复后的熔覆 HAZ 进行了性能测试。结果表明,单层熔覆 HAZ 主要产生了马氏体相变,并在 HAZ 顶部发现了马氏体和铁素体的不良组织。模拟结果表明,该不良组织可以通过三层以上的多层熔覆方法消除。拉伸性能测试结果表明,三层熔覆 HAZ 的平均抗拉强度达到 927.35 MPa,高于基体或单层熔覆 HAZ;断后伸长率达到 10.23%,较单层熔覆 HAZ 有所提高,更接近基体性能。

## Microstructure Evolution of Heat-Affected Zones of 28CrMoNiV Steel Repaired by Lasers

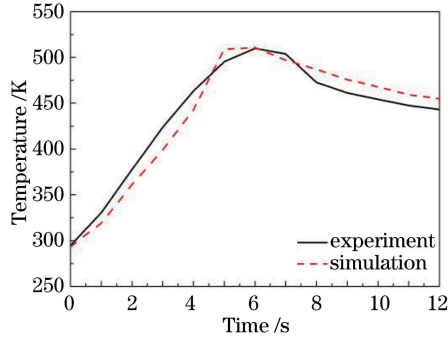
此处所讨论的 HAZ 未涉及熔池的流动及固液相变过程,因此采用瞬态热传导模型。考虑到熔池流动、熔覆层增材过程以及激光能量吸收率对 HAZ 温度的影响不可忽略,引入修正系数来表征上述因素对 HAZ 的影响。利用 K 型热电偶对熔覆层周围基体 6 个点位的温度进行采集,与数值模型中对应点温度进行对比。结果发现,模拟值与试验测量值吻合度较高,如图 5 所示。图 6 所示为熔覆 HAZ 轮廓仿真与试验对比图,可以发现仿真与实际测量的 HAZ 轮廓一致,这也说明该模型具有一定的精确度,可为后续分析提供理论依据。

图 5 数值模拟与实际测试得到的温度随时间变化曲线

Fig. 5 Changing of temperature versus time obtained by numerical simulation and practical test

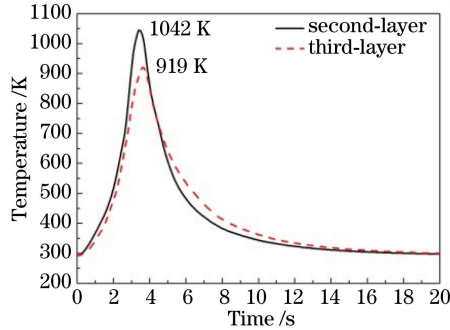
在相同的工艺条件下更改模型来模拟第二层熔覆及第三层熔覆的再制造过程。根据实践经验,将每一层熔覆层的高度设定为 1 mm。图 8 所示为多层熔覆 HAZ 上沿的温度变化情况。由于熔覆层变厚,传热至相同位置的时间变长,第三层的 HAZ 上沿达到最高温度的时间比第二层稍晚,最高温度也低于第二层。在制备第二层熔覆层的时候,HAZ 上沿温度达到 1042 K,HAZ 中最高温度在 965~1042 K 之间的区域依然可能在冷却过程中产生马氏体和  $\delta$  铁素体的不良组织。在制备第三层熔覆层的时候,HAZ 上沿所经历的最高温度只有 919 K,高于马氏体相变温度,同时低于  $\delta$  铁素体的产生温度。根据模拟结果,在该工艺条件下,激光熔覆再制造需要制备至少三层熔覆层才能消除 HAZ 中存在的不良组织,防止转子性能下降,而熔覆层超出尺寸要求的部分可通过车削去除。

图 8 多层熔覆 HAZ 的温度场分布情况

Fig. 8 Temperature field distribution of HAZ with multi-layer cladding
