激光修复 GH4169 镍基高温合金的高温拉伸性能

摘要 采用镍基高温合金 FGH95 粉末对航空发动机常用材料 GH4169 合金进行激光修复试验, 测试不同工艺参数下修复试样的高温拉伸性能并对其断裂机理进行分析。研究表明, 在合适的工艺参数下, 修复试样的高温抗拉强度可达到无损试样的 85% 以上; 当激光线能量密度为 100 J/mm^2 时, 修复试样的高温抗拉强度达到最大值 708 MPa, 为无损试样的 90.4%, 其屈服强度也达到最大值 538 MPa, 超过无损试样的 4.3%。修复试样的高温拉伸断裂位置位于基体的热影响区, 在激光束照射所产生的交变循环热作用下, 热影响区发生的元素偏析是导致修复试样高温拉伸性能下降的主要原因。

High-Temperature Tensile Property of GH4169 Nickel-Based Superalloys by Laser Repair

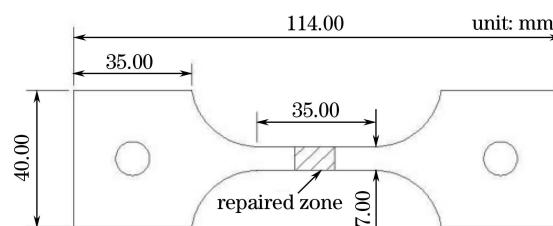
图3 拉伸试样尺寸

Fig. 3 Size of tensile samples

为模拟发动机叶片局部失效的修复流程,在基体材料GH4169合金块体上进行开槽处理,凹槽尺寸如图1所示。按照表2所示的工艺参数,利用合金FGH95粉末在凹槽内的逐层沉积来制备获得修复样件,其中激光光斑直径为2 mm,送粉率为9.8 g/min。用线切割方法按图2所示路径切割,并根据高温拉伸试验要求制成如图3所示的标准拉伸试样。为对比分析,同步制备了GH4169合金高温拉伸标准试样——无损试样。利用高温拉伸试验机(SHIMADZU AG-IC,日本岛津制作所,日本)对上述试样进行拉伸测试,温度设定为600℃。将拉伸断裂试样的断面打磨抛光并用1 ml HF+10 ml HNO₃的腐蚀液进行腐蚀,然后利用OLYMPUS光学显微镜(BX53MTRF-S,日本奥林巴斯株式会社,日本)和扫描电镜(SEM,JSM-6360LV,日本电子株式会社,日本)对试样的微观组织结构和断口形貌进行分析。

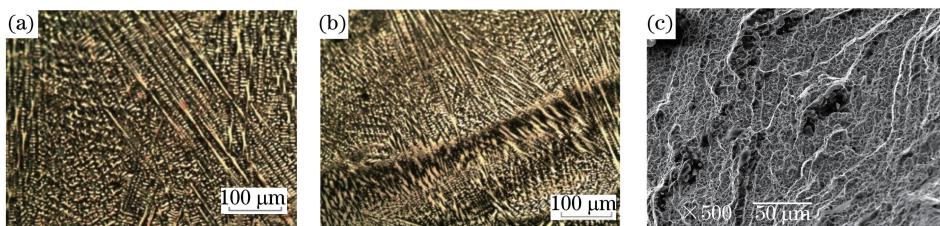
图 4 修复试样修复区的微观形貌。(a)试样 1 的横截面;(b)试样 3 的横截面;(c)试样 3 的拉断面

Fig. 4 Microscopic morphology of the repaired area of samples.

(a) Cross section of sample 1; (b) cross section of sample 3; (c) fracture section of sample 3

与其他修复试样相比,试样 3 显示出更低的高温拉伸性能,并且其拉伸断裂发生在修复区。通过对比观察所有试样修复区的金相显微图和断口扫描电镜图发现,与试样 1 相比,试样 3 的晶体组织结构不仅更为混乱,而且在晶体内部存在众多孤立的微小颗粒和微细孔洞,如图 4 所示。制备试样 3 采用的激光线能量密度为 83.3 J/mm²,为试验中的最小值,尽管试样 3 制备采用的激光功率和试样 1、试样 2 相同,但是其扫描速度更高,这意味着单位时间、单位面积内粉末材料吸收的激光能量更少。更少的激光能量使得部分粉末颗粒不能完全熔化,而更短的激光照射时间使得熔池底层刚刚形核但尚未充分生长的晶粒开始凝固,与此同时,由于熔池内的液态金属缺乏足够的流动性,晶粒凝固时由于体积收缩而形成的微细孔洞不能被液态金属充分填充,以至于最终在试样组织内形成了由孔洞包围的孤立颗粒以及较为杂乱的晶体结构,从而成为试样的微观缺陷,严重降低了试样的力学性能。

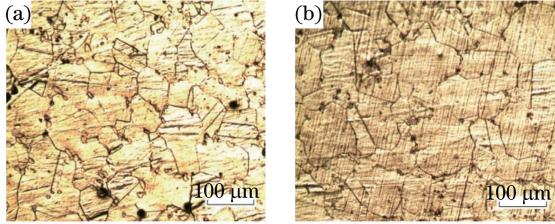
图 5 修复试样的金相组织。(a)基体材料区域;
(b)热影响区域

Fig. 5 Metallurgical structure of repaired samples.

(a) Substrate zone; (b) heat-affected zone

在激光修复的过程中,由于熔池的热传导作用,修复区域附近的基体材料经历复杂的、循环交变的快速加热和快速冷却过程,从而形成热影响区。由于激光束位置的动态变化,施加于热影响区的温度场导致了热影响区内的材料发生再结晶、偏析、甚至重熔等动态结晶行为。图 5 的金相图显示出拉断试样的热影响区晶粒发生了粗化,即热影响区的晶粒尺寸明显大于非热影响区的晶粒尺寸。采用扫描电镜观察发现,与非热影响区相比,热影响区内出现许多条状、岛状析出相,如图 6 所示。对这些析出相进行能谱分析,发现析出相内 Nb、Mo 等元素含量有了较大幅度增加,如图 7 所示,形成了 Laves 相。Laves 相作为脆性有害相,会降低材料的抗拉强度,同时也降低了材料的延伸率^[14]。

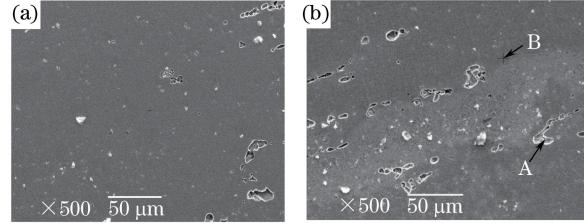
图 6 修复试样 SEM 照片。(a)基体材料区域;
(b)热影响区域

Fig. 6 SEM images of repaired samples.

(a) Substrate zone; (b) heat-affected zone

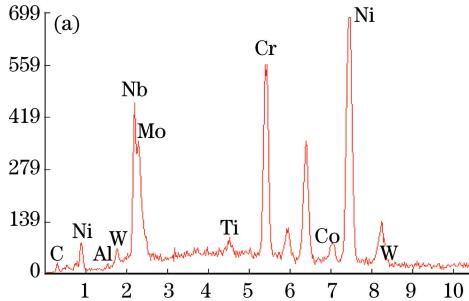
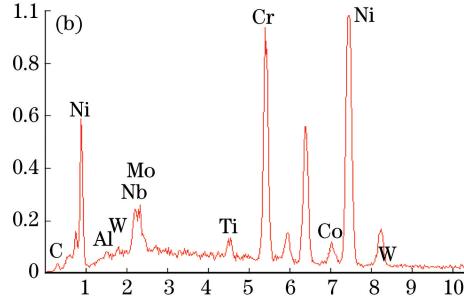
图 7 图 6 中修复试样热影响区域的 EDS 分析。(a)A 点;(b)B 点

Fig. 7 EDS analysis of heat-affected zone of repaired samples in Fig. 6. (a) Point A; (b) point B

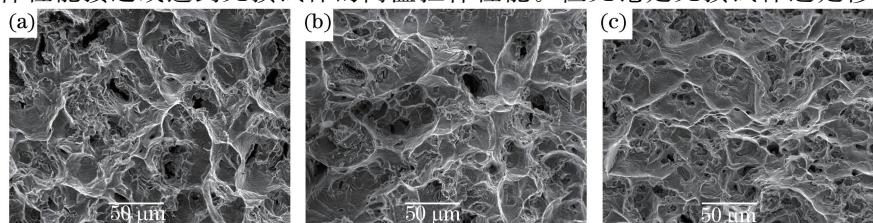
图 8 拉伸试样断面的微观组织。(a)修复试样 1;(b)修复试样 5;(c)无损试样

Fig. 8 Microscopic morphology of fracture sections of tensile samples.

(a) Repaired sample 1; (b) repaired sample 5; (c) intact sample

对部分试样的断面微观形貌进行观察,结果如图 8 所示。试样 1 的韧窝大小与无损试样相当,但是韧窝深度更深一些,且分布较为均匀,尽管其他修复试样的局部韧窝深度(以试样 5 为例)也超过无损试样,但其韧窝大小不一,且深浅各异,这在一定程度上证明了试样 1 的屈服强度在所有修复试样中是最大的,甚至略大于无损试样,同时也表明在激光修复中,特定工艺参数下形成的交变循环热作用,在一定程度上产生了热处理的效果,对修复试样的力学性能起到一定的改善作用。
