激光沉积修复 GH738 高温合金的组织与拉伸性能

摘要 对 GH738 镍基高温合金贯通槽式损伤试样进行激光沉积修复, 分析了修复试样的显微组织及室温拉伸性能。结果表明: 激光沉积修复区组织为典型的外延生长柱状枝晶, 枝晶垂直于基体, 并趋向激光沉积高度方向贯穿多个沉积层连续生长, 修复区中心的枝晶取向出现了较大偏转; 修复区内未发现 γ' 相, 且碳化物含量较少, 枝晶干上主要为富含 Cr、Co 的颗粒状 $M_{23}C_6$ 型碳化物, 枝晶间存在少量尺寸相对较大的立方体 MC 型碳化物, 其 Ti、Mo 含量较高。相比于基体, 热影响区中 γ' 相的尺寸明显增大, 部分尺寸超过了 200 nm, 平均间距明显增大; 热影响区内的碳化物含量减少, 且部分碳化物发生分解。激光沉积修复试样的室温抗拉强度为锻件的 78.2%, 断后伸长率为锻件的 69.2%。

Microstructure and Tensile Properties of Laser Deposition Repair GH738 Superalloy

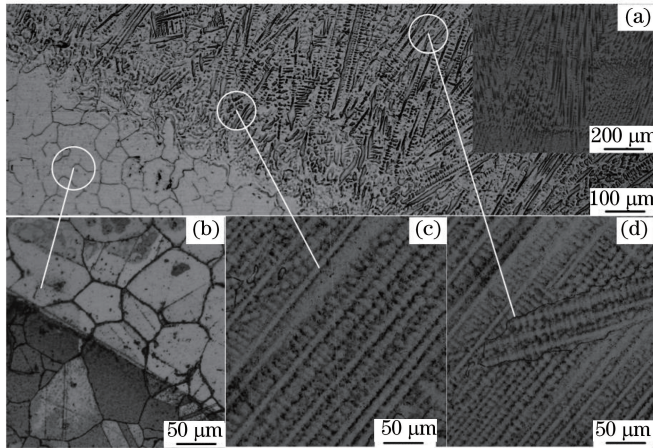
图 2 所示为修复区的显微组织。由图 2 可知:基体为均匀的等轴晶组织,晶粒尺寸约为 42.6 μm ;热影响区的宽度约为 200 μm ,相对于基体,热影响区的晶粒明显长大。激光沉积修复是一个逐层堆积的过程,在

图 2(a)中可以看到沉积层之间的层带结构,修复区的组织呈典型的外延生长柱状枝晶,柱状枝晶垂直于基体,并趋向激光沉积高度方向贯穿多个沉积层连续生长。由图 2(c)可见,修复区边缘的枝晶具有较高的取向一致性,未发现明显的大角度偏转。由图 2(d)可见,在修复区中心,枝晶取向开始出现较大偏转。

图 2 修复区的显微组织。(a)修复区界面;(b)热影响区;(c)修复区边缘;(d)修复区中心
Fig. 2 Microstructures of repair zone. (a) Repair zone interface; (b) heat affected zone;
(c) edge of repair zone; (d) center of repair zone

激光沉积修复过程中的热输入会导致基体上产生热影响区,并使得热影响区的组织发生再结晶、偏析,甚至重熔等行为,最终导致热影响区的晶粒尺寸明显大于基体的晶粒尺寸^[9]。激光沉积修复过程中影响枝晶生长方向的主要因素是热流方向。在修复区边缘,大部分热量通过基体散失,使得基体的温度梯度极大,热流方向由修复区垂直指向基体,因此修复区边缘处枝晶的取向一致性较高,枝晶取向与热流方向相反。在修复区中心,一方面,随着修复的进行,冷却速率逐渐降低;另一方面,熔池不再直接通过基体散热,而是通过已修复区散热,因此热流方向不再只是沿沉积高度的方向。此时,下一层的枝晶将会以上一层的枝晶为形核质点延续生长,而上一层作为非均匀的形核基底,会出现枝晶取向不一致的现象。

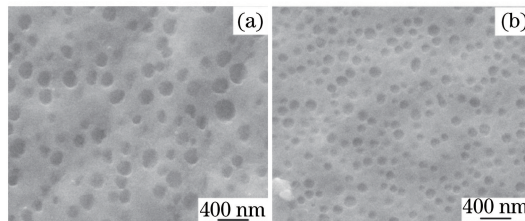
γ' 相是 GH738 合金中最主要的强化相,其含量、尺寸等对合金的性能具有显著影响。在扫描电镜下未观察到修复区中存在 γ' 相,这是由于激光沉积修复过程中的冷却速率极高, γ' 相形成元素过饱和地固溶于基体中,导致 γ' 相来不及析出长大。由图 3 可以看出:基体中 γ' 相的平均尺寸为 50 nm,大小比较均匀,弥散分布于基体中;相对于基体,热影响区中的 γ' 相明显长大,平均尺寸为 110 nm,且部分 γ' 相明显粗化,尺寸达到 230 nm, γ' 相数量明显减少,平均间距显著增大。这是由于在激光沉积修复循环加热过程中,热影响区中尺寸较小的 γ' 相发生分解、回溶,同时释放出大量 γ' 相形成元素,而溶质原子又促进尺寸较大的 γ' 相不断增大^[10]。

图 3 (a)热影响区和(b)基体中 γ' 相的形貌

Fig. 3 Morphology of γ' phase in (a) heat affected zone and (b) substrate

γ' 相的强化效果与其尺寸密切相关。当 γ' 相尺寸较小时,位错以切过 γ' 相的方式通过 γ' 相;随着 γ' 相尺寸增大,位错切过 γ' 相的阻力增加;当 γ' 相达到临界尺寸时,位错通过 γ' 相的方式由切割变为绕过,且位错绕过 γ' 相的阻力随 γ' 相尺寸的增大而减小。因此,存在最佳的 γ' 相尺寸使强化效果达到最佳^[14]。可以认为经标准热处理的锻件基体中的 γ' 相尺寸为最佳尺寸,由于在修复区未发现 γ' 相,因此修复区的性能相对于基体会有所降低。对比图3(a)与图3(b)可以看出,相对于基体,热影响区中强化相的平均尺寸明显增大,它们之间的平均间距也显著增加,这会导致位错绕过 γ' 相的阻力减小,从而降低热影响区的拉伸性能。另外,对比图4(b)~(d)可以看出,修复区内及基体、热影响区的晶界处均存在碳化物,分布在晶界上的碳化物可以起到强化晶界的作用^[15],但由于修复区中碳化物的数量相对较少,强化效果不明显,这也是导致激光沉积修复试样拉伸性能低于锻件拉伸性能的原因。

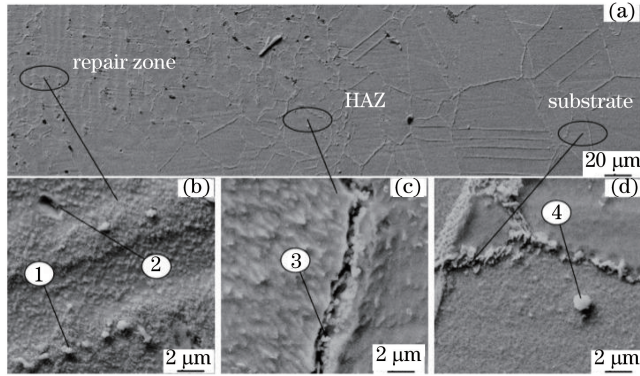
图 4(a)为修复件的横截面形貌,从左向右依次为修复区、热影响区(HAZ)和基体。在修复区中,枝晶间与枝晶干均出现了少量碳化物,但它们的形态与组成成分不同。枝晶干上存在细小的亮白色颗粒状和短棒状碳化物,如图 4(b)中位置 1 所示。利用 EDS 分析这些析出物的化学成分,结果如表 2 所示。由表 2 可见,

此类碳化物中的 Cr、Co 含量较高,为 $M_{23}C_6$ 型碳化物。枝晶间存在少量的尺寸相对较大的立方体碳化物,如图 4(b)中的位置 2 所示,此类碳化物中的 Ti、Mo 含量较高,为 MC 型碳化物^[11]。相对于基体而言,热影响区中的碳化物尺寸明显减小,如图 4(c)所示,由 EDS 结果可知沿热影响区晶界析出的细小的颗粒为 $M_{23}C_6$ 型碳化物,其平均尺寸约为 150 nm。由图 4(d)可见,基体内存在着尺寸较大、呈颗粒状的碳化物,这些碳化物主要分布在晶界上。

图 4 修复件横截面的 (a) SEM 形貌及 (b) 修复区、(c) 热影响区、(d) 基体中碳化物的形貌

Fig. 4 (a) SEM morphology of cross section of repaired sample and carbide images in (b) repair zone, (c) heat affected zone and (d) substrate

Cr、Co 为负偏析元素,在凝固过程中大量地偏析于枝晶干上,而 Ti 和 Mo 为正偏析元素,凝固过程中大量地偏析于枝晶间。可见,枝晶间与枝晶干的碳化物成分不同,因此碳化物的类型也不同。激光沉积修复过程中的凝固速率极高,碳化物形成元素来不及析出;加之枝晶间距很小,凝固过程中碳化物的生长空间非常小,因而最终修复区内的碳化物尺寸较小。枝晶间出现了尺寸相对较大的呈立方状的碳化物,它们可能是在激光沉积修复过程中熔池中存在的少量中程有序原子团簇^[12]在快速凝固时偏聚在枝晶间形成的。在激光沉积修复过程中,热影响区温度升高,大颗粒的 MC 型碳化物在高温下不稳定,它会通过分解反应形成尺寸较小的 $M_{23}C_6$ 型碳化物和 γ' 相^[13]。

表 2 图 4 不同位置处的 EDS 谱分析结果(质量分数,%)

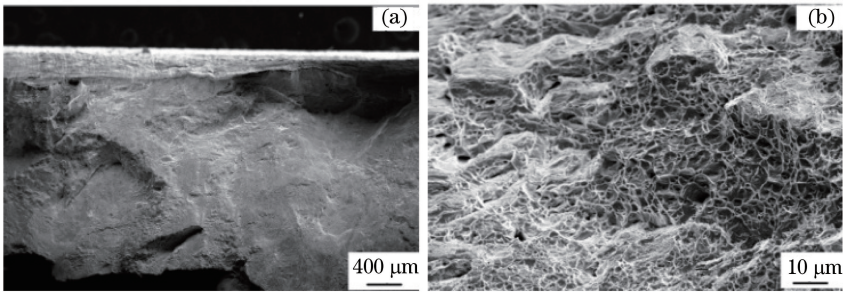
图5为激光沉积修复GH738高温合金的室温拉伸断口形貌,断口位于修复区。由图5(a)可以看出,断口的宏观形貌较为平整,表面呈暗灰色,无金属光泽,纤维区所占比例较小。由图5(b)可以看出,断口上存在大量小而浅的等轴韧窝,表现为典型的韧性断裂。

图5 激光沉积修复GH738高温合金的室温拉伸断口形貌。(a)宏观形貌;(b)微观形貌

Fig. 5 Room temperature tensile fracture morphology of GH738 superalloy repaired by laser deposition.
