# 油气管道激光除漆对基材组织和硬度的影响

**摘要** 为了研究激光对油气管道外防腐层剥离的可行性,以及漆层清除对基体性能的影响,采用短脉冲激光器对 X65 管线钢上的环氧树脂防腐层进行激光除漆实验。采用三维形貌测试仪对除漆后的表面进行测试,并使用扫描电镜与能谱分析仪对试样的表面和横截面进行测试分析。两个试样经不同工艺参数的激光扫描后,漆层基本全部剥离,基体表面呈现出密集的火山口形貌,表层以下出现了带状区和裂纹区;试样 A、B 表层以下带状区的厚度分别约为 20  $\mu\text{m}$  和 10  $\mu\text{m}$ ,裂纹区厚度分别约为 100  $\mu\text{m}$  和 90  $\mu\text{m}$ ,表层硬度均小幅提升。本研究所采用的激光参数既满足了钢管除漆的要求,又对表层起到了强化作用。管道激光除漆技术在技术上是可行的,值得深入研究。

## Laser Removal of Coating on Oil and Gas Pipelines: Effects on Microstructure and Hardness of Substrate

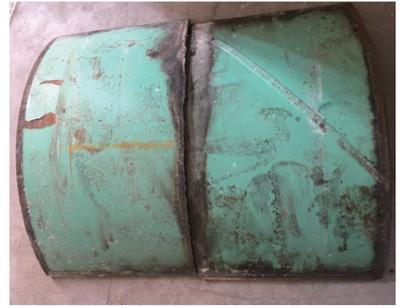
图 1 带漆层的管线钢

Fig. 1 Pipeline steel with coating

试样材料为 X65 高强度管线钢,其外表面为工厂预制的环氧树脂涂层。环氧树脂粉末涂层的热导率为 0.14 W/(m·K),热膨胀系数为  $62.4 \times 10^{-6} \text{ K}^{-1}$ ,密度为  $1.21 \times 10^3 \text{ kg/m}^3$ ,比热容为 1884 J/(kg·K)。试样涂层的化学组成主要包括碳、氢、氧元素。带漆层管线钢实物如图 1 所示,管线钢的化学成分如表 1 所示。

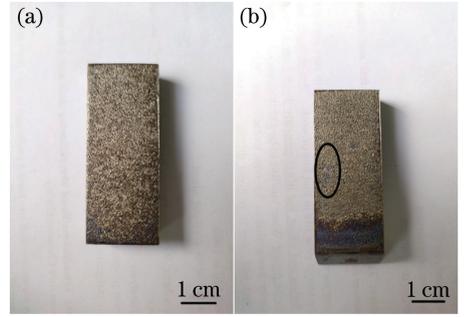
图 2 激光除漆后的试样。(a)试样 A;(b)试样 B

Fig. 2 Samples after coating removal.

(a) Sample A; (b) sample B

图 2 是除漆后的试样, 可以看出: 试样 A 表面的绿漆基本去除, 但在下部稍有残留; 试样 B 表面

能明显看到残留的绿漆(如椭圆框区域), 下部为切割机切割管道时的烧蚀痕迹。

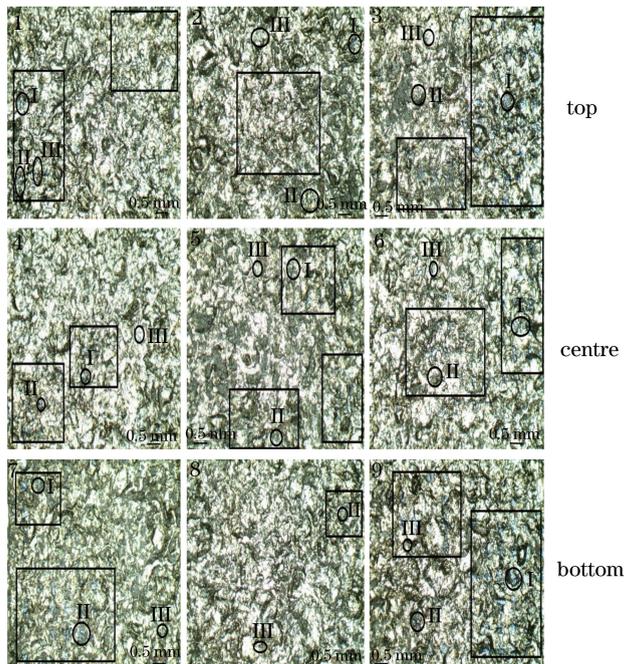
图 3 试样 A 除漆表面的显微组织

Fig. 3 Optical micrographs of cleaned surface of sample A

对试样 A 表面进行分区域显微观察, 区域分布与原试样空间位置关系一致, 结果如图 3 所示。方框区域是残留漆集中的区域, 按照颜色从深到浅对残留情况分成三个等级(I、II和III), 如圆框区域。由图 3 可知: 1、2 两个区域的漆层几乎完全去除, 只留有极个别漆点; 上部最右端(3 区)的残漆比较多, 约占 8%; 中部 4~6 区的规律与上部 1~3 区基本相同, 4、5 区的残漆很少, 6 区的残余漆约占 3%; 下部 7 区的残漆约占 5%, 8 区基本没有残漆, 9 区的残漆约占 9%。对上中下三部分来说, 各部分的中间区域(2、5、8 区)几乎没有残漆。试样 B 表面残漆的分布及含量与试样 A 基本一致, 残漆主要分布在试样中部的左

侧位置、中部右侧位置、下部的左右两侧。

综合起来看,由于激光的加热作用,激光扫描路径前方接收的热量少于激光扫描路径后方的,所以试样上部的漆层残留少于下部的漆层残留;由于试样中部散热慢,温度高,容易达到漆层的熔点,所以左右两侧的漆层残留多于中间部位的;在热量输入较小的情况下,不能在接触面和基底之间形成足够的热应力,导致这些残漆不能剥离。

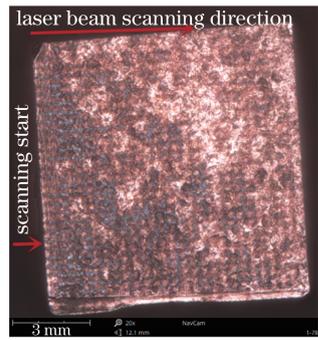
图 5 试样 A 表面的宏观形貌

Fig. 5 Surface macroscopic morphology of sample A

本次实验采用中国科学院半导体所研制的半导体泵浦激光器,其脉宽为 100 ns,重复频率为 100 kHz。设定激光除漆实验的基本工作参数如下:工作电压为 380 V,脉宽为 100 ns,重复频率为 13 kHz,光斑直径为 200 μm。本研究组参照其他材料的除漆经验进行探索性研究,对两个试件进行激光除漆时每个试件均叠加了三个激光功率/扫描速度组合,扫描方式为从起始端扫到末端,每扫完一次,激光器回到起始端准备下一次扫描(扫描方向及起始端在图 5 中给出)。实际除漆工艺参数如表 2 所示。其中, A 试样在 250 W、10 mm/s 条件下扫描一遍后漆层无明显脱落,直到在该组激光处理参数下连续扫描 5 次之后, A 试样的漆层才有变化。待两个试样外防腐层目视基本除净后,停止实验。

为了确定激光扫描对金属的影响,将除漆后的试样放在电镜下观察,其表面形貌如图 5 所示。

由图 5 可以看出,整个试样表面存在网格栅栏,四周边缘处较为明显,其实这些网格是烧蚀留下的小坑。经激光除漆后,试样表面出现了密集的坑洼,这些小坑直径约为 200 μm。为了能更明显地看出除漆后试样的表面形貌,分别测量试样 A、B 除漆后的三维形貌特征,结果如图 6 所示。对比图 6(a)、(b)可以看出:试样 A 的凹坑更深,但是火山口状的

由图 5 可以看出,越靠近扫描起始端,烧损越严重。这是因为起始端能量的多次聚集以及积累导致局部温度逐渐升高,达到损伤阈值,并且相邻处激光扫描所获得的能量也会通过热传导使热量继续累加。随着除漆参数的变化,烧蚀影响程度有所不同,但两试样在表面均可见密集的火山口形貌。

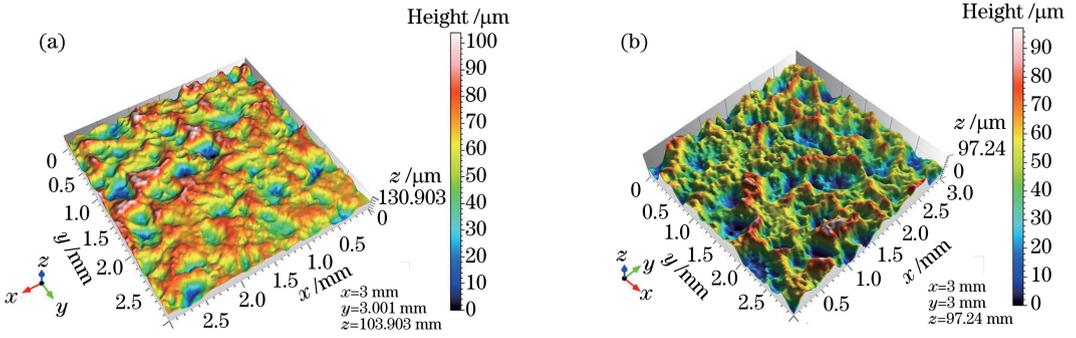
图6 除漆后试样表面的三维形貌。(a)试样 A;(b)试样 B

Fig. 6 Three-dimensional surface morphology of samples after coating removal. (a) Sample A; (b) sample B

边壁更厚且更圆滑;试样 B 的凹坑深度较试样 A 浅,且火山口状的边壁薄很多,凹坑边缘更加尖锐,这一情况也间接导致试样 B 的凹坑数量比试样 A 多。在两试样上均能直观地看到凹坑的存在,且凹坑尺寸基本与光斑大小相匹配,不同之处是:试样 A 三维形貌图中最高点与最低点的差值更大,为 103.903 μm;试样 A 偏斜度 sku 数值为 3.363,试样 B 的 sku 数值为 2.89,与试样 A 凹坑更深更陡峭、试样 B 凹坑深度较小的结论相对应。

这些凹坑是管道壁面外部原有的网格栅栏与激光能量注入共同作用的结果。试样表面坑洼形成的具体原因是:每个光斑光强为高斯分布,光斑中心注入能量比周围大得多,脉冲辐照带来的冲击力和温升更大,温度达到管材基底的熔点后,管道外壁面的局部发生熔融,再加上激光对中心部位的冲击效应,导致中部塌陷,部分熔融态基底向周围堆集,整个过程是快速升温而后迅速冷却,从而最终凝固形成火山口形貌。

在试样 A、B 的除漆实验中发现,低功率扫描对覆盖层的外观没有直观影响,采用高速度和高功率多次扫描,虽然输入的能量较高,但还未达到覆盖层剥离的临界值,故而不及低速度和高功率下的除漆效果。但在高速度场景下,由于试样 A 多次扫描的热输入和热累积比试样 B 多,所以试样 A 在形成凹陷之后,经过多次熔化、凝固,熔融基底向周围边壁堆积,试样 A 的表面就较试样 B 更平滑,火山口壁较试样 B 更厚。

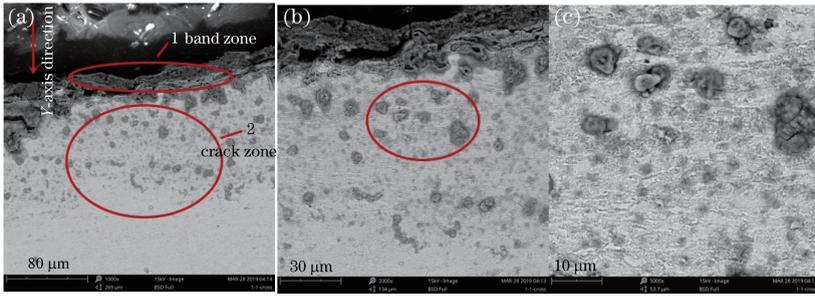
图 7 试样 A 的表层显微组织。(a)  $\times 1000$ ;(b)  $\times 2000$ ;(c)  $\times 5000$

Fig. 7 Surface microstructures of sample A. (a)  $\times 1000$ ; (b)  $\times 2000$ ; (c)  $\times 5000$

采用扫描电镜在不同倍数下观察两试样的横截面形貌,结果如图 7、8 所示,可以看出:两试样除漆后的表面沿  $y$  轴方向有一定深度的影响区,分别为紧贴表面的黑色带状区和黑色带状区下边密集分布的灰色阴影裂纹分布区,这里分别称之为带状区和裂纹区;在顶部的带状区域并不是完全连续的,而且宽度在不断变化,个别区域与下部裂纹区之间有间隙。两试样在横截面方向上的影响区深度从左到右不断变化,其中试样 A 带状区的平均深度约为  $20\ \mu\text{m}$ ,试样 B 带状区的平均深度约为  $10\ \mu\text{m}$ 。在裂纹区,对图 7(a)和图 8(a)圆框 2 处放大分别得到图 7(b)和图 8(b),可以观察到密集分布的灰色阴影;对图 7(b)和图 8(b)中红色圆框处继续放大可以看到裂纹,并且裂纹起始于阴影边界,也终止于阴影边界,而且每个阴影都是相互独立的。试样 A 裂纹区的平均深度为  $100\ \mu\text{m}$ ,试样 B 影响区深度的平均值为  $90\ \mu\text{m}$ 。试样 A 的影响范围比试样 B 更大,这是因为试样 A 的扫描次数比试样 B 多,且第一次扫描速度相对更小,对试样 A 输入的总能量更多,且作用时间更长,从而导致影响区深度有所差异。激光辐照到漆层表面后,随着一定厚度的表面漆层气化之后,激光能穿透漆层到达基底表面。漆层的热膨胀系数为  $62.4 \times 10^{-6}\ \text{K}^{-1}$ ,基底材料的热膨胀系数为  $15\ \text{K}^{-1}$ (两者相差 6 个数量级)。辐照对扫描区域带来的温度骤升和骤降,使得漆层与基底在极短的时间内均发生膨胀,但基底的膨胀更为明显。漆层膨胀引起的形变与基底材料膨胀之后冷却产生的位移共同导致了漆层的剥离。同时,基底表面及以下一定厚度范围内出现较大的热振动,基底表层在熔融状态下发生变形,进而引起晶体结构发生变化,从而在表层形成了一定厚度的新相,即黑色带状区。带状区形成的另一个原因是基底表面在激光快

速注入大量能量的条件下温度迅速升高而后又急速冷却,以及激光所带来的光机械效应导致基底形成的新的表层组织<sup>[19]</sup>,在经历了多次扫描以及光斑纵向纵向重叠的不断变化之后,最终形成了厚度不一且不连续的带状区域。通过本实验工艺参数计算得出的峰值功率密度为  $16.33 \times 10^7\ \text{W}/\text{cm}^2$ ,它小于等离子体所需的  $10 \times 10^{10}\ \text{W}/\text{cm}^2$  的峰值功率密度<sup>[20]</sup>,因此排除了等离子体产生带状区的可能。对比图 7 与图 8 可以看出:试样 A 裂纹区的灰色裂纹密集程度高于试样 B,但是两试样裂纹区的裂纹宽度基本都为  $0.2\ \mu\text{m}$ 。两试样裂纹区裂纹的成因如下:随着激光辐照的持续,漆层厚度不断变薄,慢慢达到了激光可以穿透的厚度,漆层和基底两种材料的热导率及其他热物性参数不同,其中 X65 管线钢的热导率为  $50.5 \sim 29\ \text{W}/(\text{m} \cdot \text{K})$ ,而环氧树脂的为  $0.14\ \text{W}/(\text{m} \cdot \text{K})$ ,环氧树脂热导率随温度升高而逐渐增大(但变化量很小<sup>[21]</sup>),两种材料的热导率相差两个数量级之多,导致在漆层与基底接触面处两种材料的温度差异显著,温度梯度也非常大<sup>[6]</sup>,接触面产生的巨大热应力一方面会造成漆层破裂,另一方面会使得基底产生裂纹。由横截面影响区的厚度可知,温度急剧升高只是存在于接近表层以下的一定深度内,且热量传递的方向性,使得影响区范围内每个位置处的温度也是不同的,在裂纹存在的这些地方,温度能够达到基底本身所含锰、硅、磷、硫元素的熔点,锰、硅、磷元素一部分发生氧化生成氧化物到达基底表层,而硫元素则形成气体,造成这些元素原来存在的位置处的组织结构发生变化,产生额外的力<sup>[20]</sup>,最终导致裂纹生成。由于试样 A 在整体除漆过程中注入的能量过多,试样经历了更多的快速升温以及急剧冷却的过程,因此较试样 B 有更多的裂纹区域,且影响区深度更大。

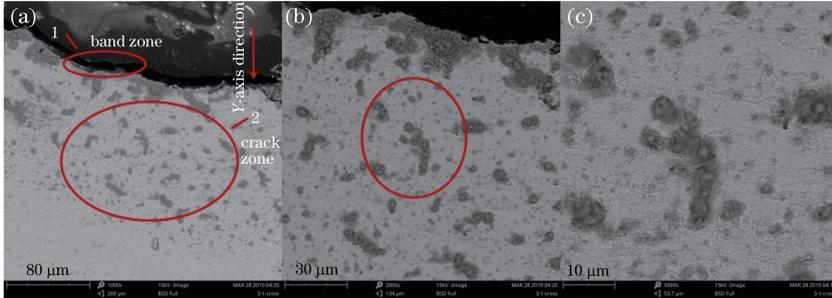
图 8 试样 B 表层的显微组织。(a)  $\times 1000$ ;(b)  $\times 2000$ ;(c)  $\times 5000$

Fig. 8 Surface microstructures of sample B. (a)  $\times 1000$ ; (b)  $\times 2000$ ; (c)  $\times 5000$

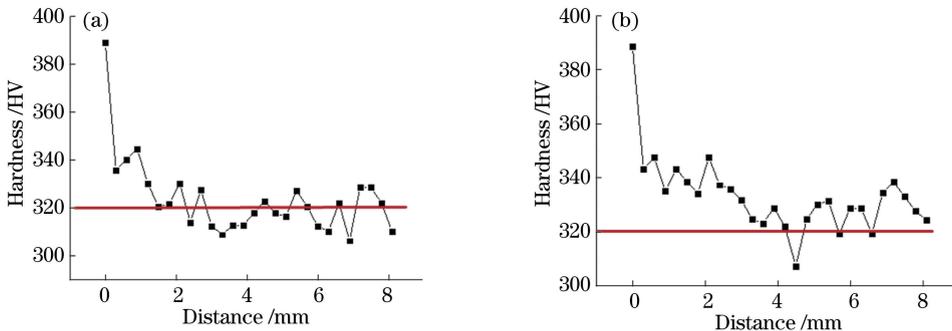
图 9 试样的横截面硬度。(a) 试样 A;(b) 试样 B

Fig. 9 Cross-sectional hardness of samples. (a) Sample A; (b) sample B

在试样 A、B 的横截面上,靠近覆盖层垂直向下测量硬度,测量结果如图 9 所示。结果表明:试样 A、B 的硬度分别在距表面 1.5 mm 和 4.2 mm 以内比基体硬度大(实验用 X65 管线钢的硬度约为 320 HV,施加载荷为 2.94 N,保载时间为 15 s),试样 A 的峰值硬度在表层,也就是带状区,硬度为 389 HV;试样 B 的峰值硬度也在带状区,硬度为 388.8 HV。从图 9 中可以看到:与第一个测试点相比,两试样第二个测试点的硬度都大幅度下降,之后硬度存在波动,但总体趋势是缓慢下降的,试样 A 的硬度下降到 320 HV 后又有小幅度上升,但紧接着又下降到 310 HV,与基体硬度值 320 HV 相比有明显的起伏;与试样 A 相比,试样 B 的硬度在达到

基体硬度后,硬度的波动总体在 320 HV 以上,仅有一个值在 320 HV 以下。这是因为激光能量在使漆层气化的同时也使表面及表面以下一定深度形成新的组织结构与缺陷,即上文提到的带状区和裂纹区。带状区是激光多次辐照基体使其熔化、凝固后形成的新组织,表层相比深度更深区域的冷速和升温速度更快,这一过程类似于表面淬火,多次扫描处理使得硬度提升很多。下方裂纹区灰色阴影裂纹的平均直径仅为  $5\ \mu\text{m}$ ,其周围没有裂纹的地方经过了多次极速升温和极速冷却,也相当于进行了淬火处理,但与表面相比,该区域的温升、温升速度以及散热速度都要小,故硬度低于表层。由于这些灰色阴影裂纹在这一区域密集分布,导致该区域内硬度发生波动。由于试样 A 注入的能量较试样 B 多,灰色阴影裂纹

处的元素氧化以及蒸发都较试样 B 多,裂纹宽度也大,因此这些地方的硬度就会低于基体。试样 B 中也存在比基体硬度低的点,这是因为在试样 B 中也有元素蒸发及氧化过多的位置,但是相比试样 A 少很多。总体来说,两试样的硬度均较基体试样提高了。
