不同时间尺度的激光对铝合金表面油漆层清洗质量的影响

摘要 分别采用毫秒级和纳秒级脉冲宽度的激光对 2024 铝合金表面环氧油漆涂层进行激光清洗实验, 使用高速摄像机对激光清洗过程进行监测, 分析了清洗后试样表面的宏观与微观形貌。结果表明这两种激光在合适的工艺参数下均能有效去除涂层, 获得清洁的基材表面, 但二者的除漆特性有较大区别。纳秒脉冲激光除漆的能量效率远高于毫秒脉冲激光。经毫秒级 CO₂ 激光清洗后试样表面残留一层黑色炭灰, 该物质为油漆涂层的燃烧产物, 清洗过程中基材表面不容易发生熔化。纳秒脉冲激光清洗过程中产生了较强的等离子体, 有大块的漆层碎片从基材表面剥离, 当激光功率高于 250 W 时基材表面发生明显重熔。结合热弹性振动模型与热传导模型, 对两种激光除漆过程的物理机制进行了探讨, 发现毫秒脉冲激光除漆的主要机制为气化与燃烧效应, 而纳秒脉冲激光除漆的主要机制为热弹性振动效应。

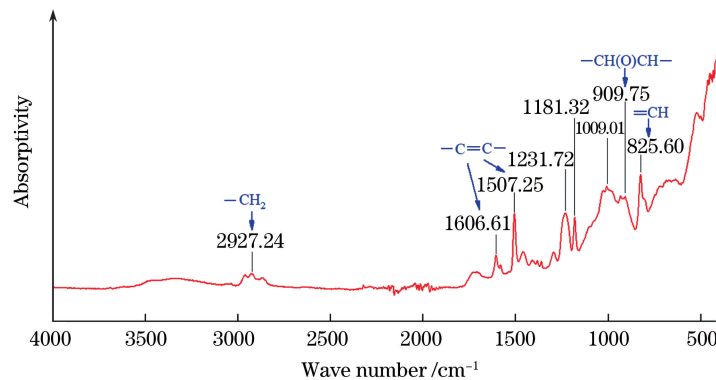
图 1 油漆涂层傅里叶红外吸收光谱分析

Fig. 1 Fourier infrared absorption spectrum analysis for paint coatings

本文实验中采用的基材为 2024 铝合金,其合金元素成分如表 1 所示,表面漆层的傅里叶红外光谱分析结果如图 1 所示,在 909.75 cm^{-1} 处可观察到环氧基团的吸收峰,在 1606.61 cm^{-1} 和 1507.25 cm^{-1} 处可观察到苯环的吸收峰。根据红外光谱中出现的官能团,可知漆层成分主要为环氧树脂漆。涂层厚度平均值约为 $50 \mu\text{m}$ 。除漆前基材的表面微观形貌如

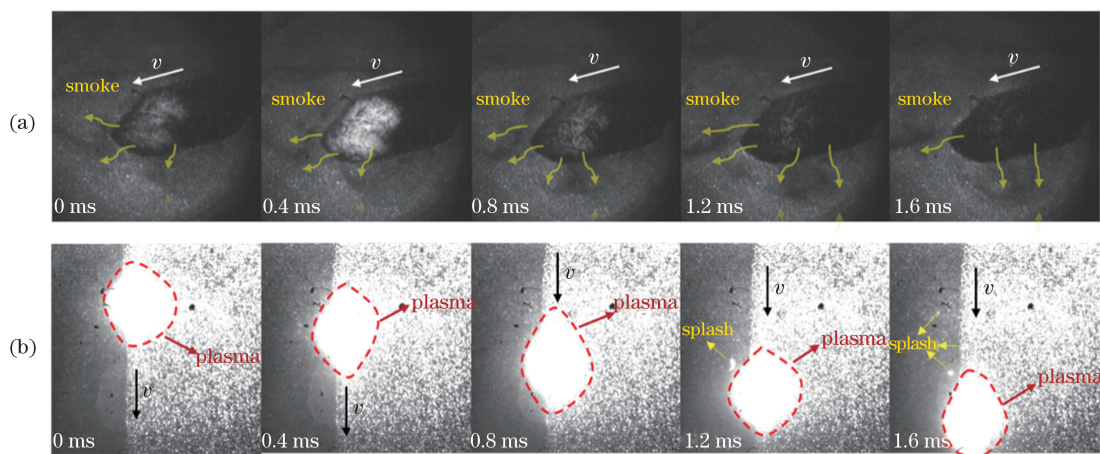
图 6 采用高速摄像机得到的激光清洗涂层过程。(a) 毫秒脉冲激光清洗过程, $P_c = 500\text{ W}$; (b) 纳秒脉冲激光清洗过程, $P_n = 200\text{ W}$

Fig. 6 Laser coating removal process obtained by high-speed camera. (a) Millisecond pulse laser cleaning process, $P_c = 500\text{ W}$; (b) nanosecond pulse laser cleaning process, $P_n = 200\text{ W}$

在实验过程中,使用高速摄像机分别对毫秒脉冲激光和纳秒脉冲激光除漆中的物理现象进行了观察,观察到的结果如图 6 所示。毫秒激光除漆过程
