脉冲激光清洗铝合金表面漆层的技术研究

摘要 采用波长为 1064 nm、脉宽为 1 μ s 的脉冲激光器对 2024 铝合金表面漆层进行激光清洗工艺试验, 研究扫描速度、脉冲频率、激光功率对激光清洗漆层质量的影响规律, 通过清洗表面形貌、漆层断裂横截面、清洗过程中收集的颗粒的形貌、清洗表面元素价态的变化, 以及有限元模拟的温度场与应力场分布, 深入分析了激光清洗漆层的过程与作用机制。结果表明: 扫描速度、脉冲频率、激光功率均会不同程度地影响激光除漆质量, 激光清洗质量随着扫描速度、脉冲频率的增加而先增加后降低, 随着激光功率的增加而变好, 在激光功率为 16.5 W、扫描速度为 600 mm/s、脉冲频率为 30 kHz 的条件下, 能够达到较好的激光清洗质量; 不同工艺参数下激光清洗漆层的作用机制存在差异, 其中内聚力破坏机制和裂纹扩展断裂机制是激光清洗漆层的主要作用机制。

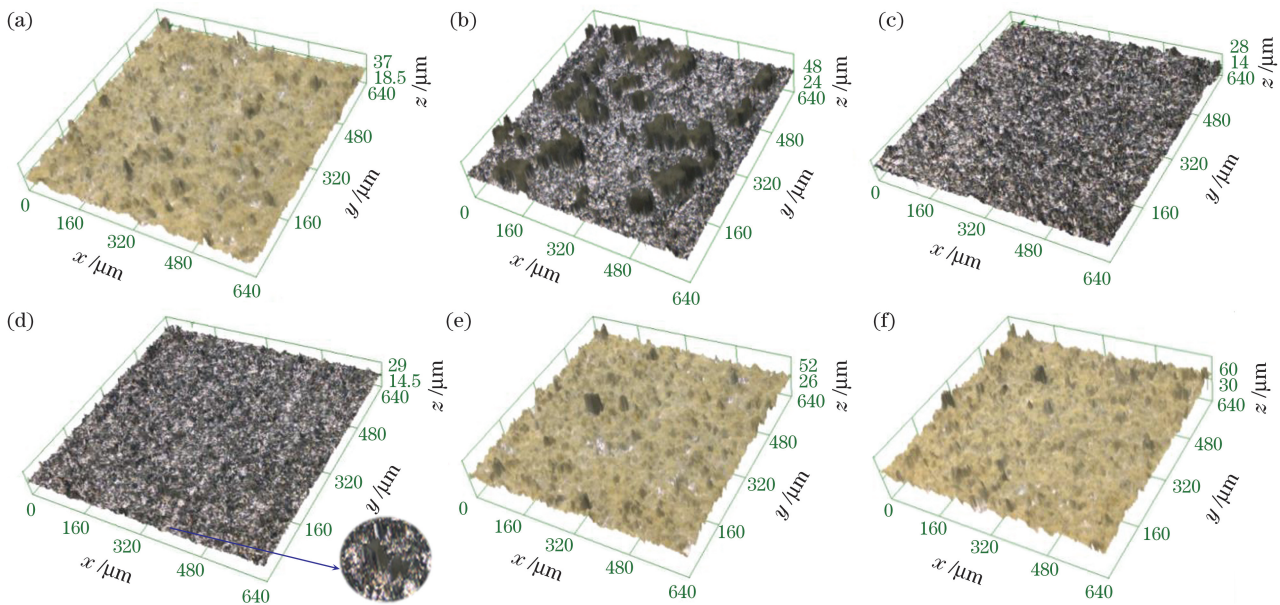
为研究脉冲频率 f 对铝合金表面漆层清洗质量的影响,选取脉冲频率 f 为 20~45 kHz 进行工艺试验,其中,激光功率 $P=16.5\text{ W}$,扫描速度 $v=600\text{ mm/s}$,试验结果如图 4 所示。可以看出,随着脉冲频率增加,清洗质量先升高后降低,当 $f=30\text{ kHz}$ 时,铝合金表面漆层的激光清洗质量最高。随着脉冲频率 f 增大,单位面积漆层吸收的脉冲个数增加,但由单脉冲能量公式 $E=P/f$ 可知,单脉冲能量与脉冲频率呈反比关系,即脉冲频率越大,单脉冲能量越低,从而对漆层造成的损伤程度也越弱,甚至不能够去除漆层。当 f 在 20~30 kHz 之间时,随着脉冲频率增大,漆层接收的脉冲个数增多,漆层残留减少;当 f 在 30~45 kHz 范围内时,随着脉冲频率增大,单脉冲能量减小,漆层不能被完全去除,残留增多^[19]。这表明漆层的去除不完全是由高能量的热积累效应导致的,存在其他清洗机制。

图 4 不同脉冲频率下铝合金清洗表面的三维形貌。(a)20 kHz; (b)25 kHz; (c)30 kHz; (d)35 kHz; (e)40 kHz; (f)45 kHz

Results and Discussions The paint in the experiments could be removed using pulsed laser. The laser-cleaning quality first increased and then decreased (Fig. 3, Fig. 4) and the surface roughness first decreased and then increased (Table 2, Table 3) with the increase in the scanning speed and pulse frequency. Furthermore, the laser-cleaning quality increased (Fig. 5) and the surface roughness first decreased and then increased (Table 4) when the laser power increased. The morphologies and elements of the cleaned-surface study illustrate that the laser plasma and thermal combustion were affected by the absorption of laser energy by the paint during the laser-cleaning process (Fig. 6). In addition, the X-ray photoelectron spectroscopy analysis indicates that C—H, C—C, O—H, C=O, C—O, and other covalent bonds in the polymer molecular chain of the paint were broken under the action of the pulsed laser (Fig. 7). During the cleaning process, a layered structure was formed in the paint. Obvious cracks appeared that were parallel to the surface of the paint at the fracture section, which extended inside the paint. This result indicates the presence of a mechanical effect perpendicular to the surface of the paint. The cohesion of the lacquer was destroyed, which damaged the paint between the layers, and the paint layer was ejected (Fig. 8). The study of
