## 水下定向能量沉积修复钛合金电化学腐蚀特性研究

王占栋, 王世彬, 吴二柯, 毕可东, 倪中华, 孙桂芳\*

东南大学机械工程学院江苏省微纳生物医疗器械设计与制造重点实验室, 江苏 南京 211189

**摘要** 水下定向能量沉积技术能够对水下结构件的表面损伤进行原位修复, 在海洋工程领域具有广阔的应用前景。受损钛合金结构件水下修复后表面的耐蚀性对于其服役安全至关重要。本研究团队采用水下定向能量沉积技术对 Ti-6Al-4V 预制梯形槽进行水下修复, 通过对比水下和陆上定向能量沉积结果, 阐明了水下修复工艺对组织、硬度和电化学腐蚀特性的影响。结果表明: 水冷淬火提高了水下熔池的冷却速率, 并降低了沉积过程的热积累, 生成了具有较高位错密度和较高硬度的针状马氏体组织; 与陆上定向能量沉积试样、基体材料相比, 水下定向能量沉积试样具有更好的耐蚀性, 水下沉积 Ti-6Al-4V 的耐蚀性主要受组织晶粒度、合金元素分布以及表面组织状态的影响。本文研究结果能够为钛合金装备水下激光增材修复提供参考和理论基础。

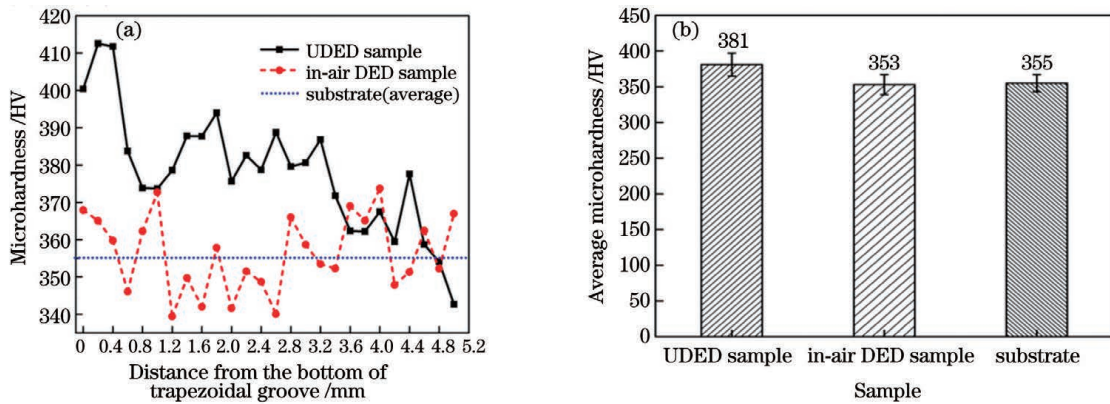
图 6 三种试样的硬度分析。(a)修复区的硬度分布;(b)平均硬度

Fig. 6 Microhardness analysis of three samples. (a) Microhardness distribution of repaired zone; (b) average microhardness

图 6(a)对比了两种工艺下修复区的硬度分布,可以看出,水下定向能量沉积试样的硬度分布曲线波动较大,而陆上定向能量沉积试样的硬度分布曲线波动较小。在同样的位置处,大部分水下定向能量沉积试样的硬度值较陆上定向能量沉积试样的高。由图 6(b)可以看出水下定向能量沉积试样的平均硬度高于陆上沉积试样和基体的平均硬度。水下定向能量沉积试样的平均硬度高主要是由钛基体结构内固溶着大量 Al 和 V 元素、针状马氏体尺寸小、组织内位错密度高三因素共同造成的。与水上定向能量沉积试样相比,陆上定向能量沉积试样的晶粒尺寸更为粗大,同时位错密度也较低。根据经典的 Hall-Petch 关系<sup>[21]</sup>,显微硬度 $H = H_0 + K_{\text{HP}}d^{-\frac{1}{2}}$ ,其中 $H_0$ 为固有硬度, $d$ 为

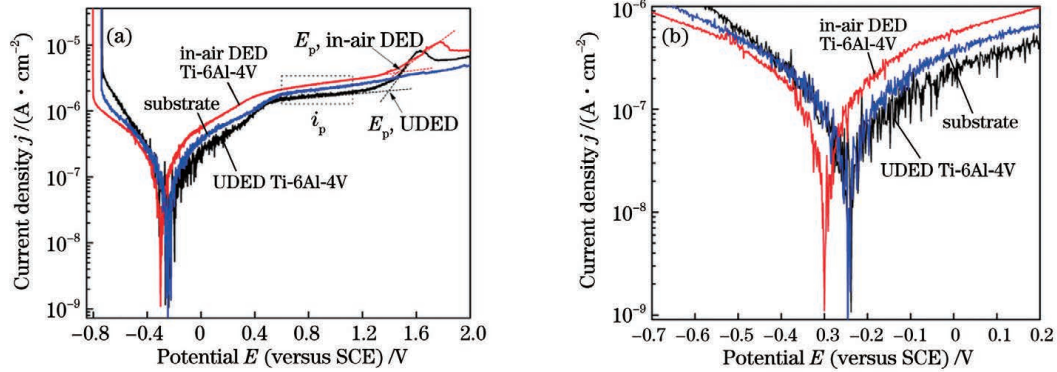
图 7 水下和陆上定向能量沉积钛合金试样及基体在 3.5% NaCl 溶液中的极化曲线。(a) 动电位极化曲线; (b) Tafel 极化曲线  
Fig. 7 Polarization curves of UDED specimen, in-air DED specimen and substrate in 3.5% NaCl solution. (a) Potentiodynamic polarization curves; (b) Tafel polarization curves

图 7(a)给出了水下和陆上定向能量沉积试样以及基体在 3.5% NaCl 溶液中的动电位极化曲线 ( $E_p$  为钝化膜失效临界电位,  $i_p$  为钝化电流密度),可以看出,三种试样的动电位极化曲线在形状上很相似,阴极分支为电荷转移控制的氧还原反应,阳极分支表现为明显的钝化行为,并且三种样品的阳极都存在较大范围的稳态钝化区。阴极分支的氧还原反

由于 Ti-6Al-4V 能够自发钝化, 其阳极区不属于活化控制区, 因此不存在明显的 Tafel 行为。如图 7(b) 所示, 根据阴极分支的线性拟合, 可以得到样品的自腐蚀电位  $E_{corr}$  和自腐蚀电流密度  $i_{corr}$ , 拟合结果列于表 2 中。其中: 自腐蚀电流密度决定了材料的
