# 激光清洗 2A12 铝合金复合漆层的技术研究

**摘要** 采用脉冲激光器对 2A12 铝合金基体表面涂覆的环氧树脂底漆与丙烯酸聚氨酯面漆进行激光清洗试验, 针对激光清洗表面的形貌、粗糙度及元素含量进行分析。结果表明: 在激光能量密度和激光扫描速度分别为  $4.45 \text{ J/cm}^2$  和  $8 \text{ mm/s}$  时, 能完全去除面漆且底漆保留完好, 并获得了最接近底漆层原始厚度的残余漆层; 在此激光能量密度下, 当激光扫描速度为  $5.5 \text{ mm/s}$  时, 能完全去除复合漆层, 且此时阳极氧化膜层的微观形貌完好, 氧元素质量分数约为 40%, 清洗表面的粗糙度  $R_a = 1.138 \mu\text{m}$ 。当参数组合为  $3.56 \text{ J/cm}^2$  和  $6 \text{ mm/s}$  时, 也能完全去除面漆且底漆保留较好; 当激光能量密度为  $4 \text{ J/cm}^2$  和激光扫描速度为  $5 \text{ mm/s}$  时, 能完全去除复合漆层, 此时阳极氧化膜表面上氧元素的质量分数约为 34%。本研究证明了通过选择合适的激光工艺参数能够调控激光清洗质量, 验证了激光分层清洗的可行性。

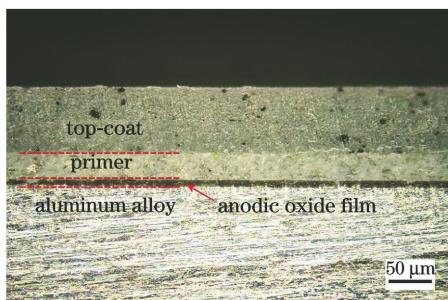
图1所示为试验用2A12铝合金平板样片,其表面的阳极氧化膜厚度为12 μm,氧化膜表面涂覆有厚度约为30 μm的灰色环氧树脂底漆以及厚度约为100 μm的深灰色丙烯酸聚氨酯面漆,样片尺寸为20 mm×20 mm×3 mm。2A12铝合金的化学成分如表1所示。

图1 铝合金表面的复合漆层

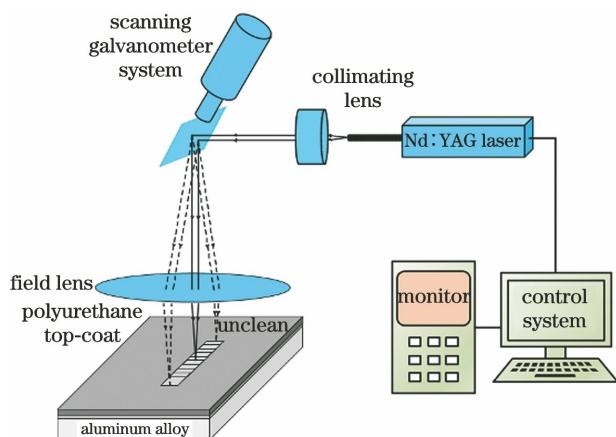
图2为激光清洗装置示意图,该清洗系统主要由IPG脉冲激光器、扫描振镜、自动工作台以及自动控制系统等组成。该装置由控制端输出信号,脉冲激光器发出的激光通过光纤传输再经准直透镜后变为平行光束,然后经激光扫描振镜系统反射后通过场镜聚焦垂直照射到待清洗表面。焦点处光斑呈边长为1.5 mm的正方形。正方形光斑通过扫描振镜系统实现在清洗表面上的移动。

图2 激光清洗装置示意图

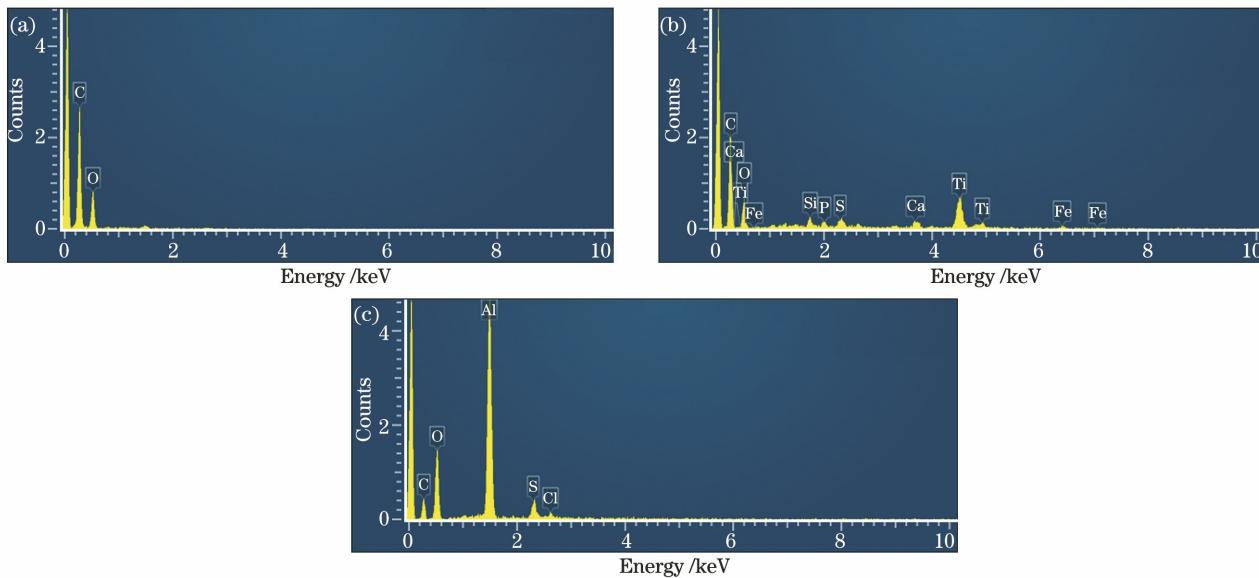
图 3 元素含量。(a)面漆;(b)底漆;(c)阳极氧化膜层

图 12 所示为在不同参数组合下清洗后阳极氧化膜层表面的 EDS 分析结果。由图 3(c)和图 12 可以看出清洗表面上碳、氧和铝等元素的含量均与原始阳极氧化膜层表面的元素含量十分相近,说明清

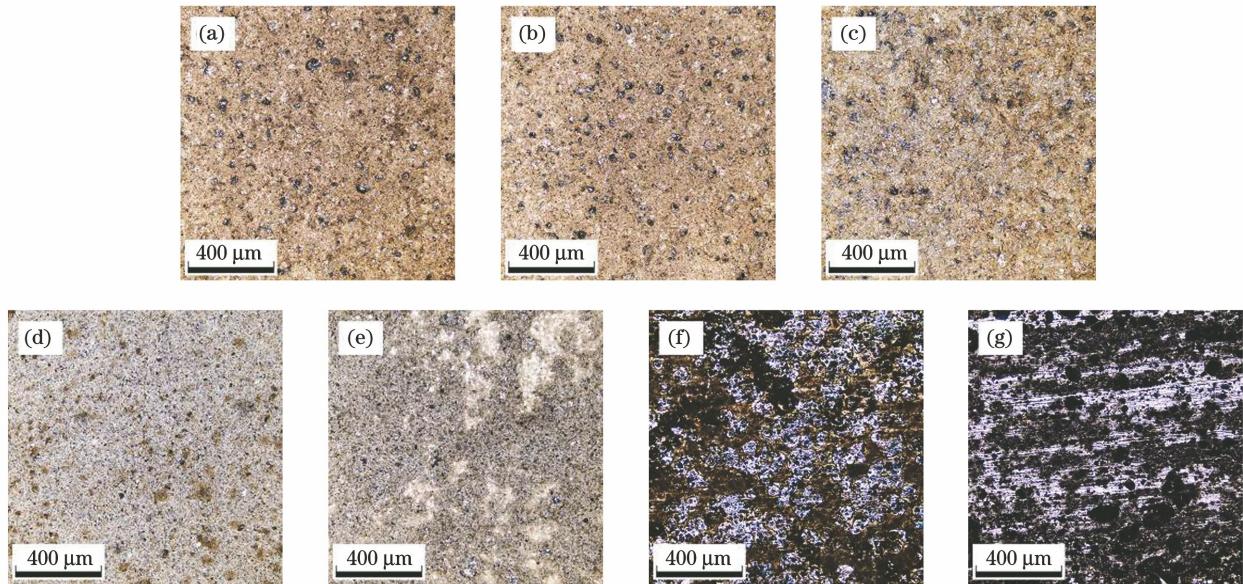
为分析激光能量密度对激光清洗效果的影响,将激光扫描速度固定为 5.5 mm/s 进行清洗试验,清洗表面的二维和三维形貌分别如图 4 和图 5 所示。由图 4(a)~(c)可以看出:在 1.78、2.22、2.67 J/cm<sup>2</sup> 的激光能量密度下清洗后,表面上存在大量无规则分布且大小不一的凹坑,凹坑尺寸随着激光能量密度的增加逐渐减小,而且表面上仍有大量的残余面漆。由图 4(d)可以看出,在 3.11 J/cm<sup>2</sup> 的激光能量密度下清洗后,表面为底漆颜色,说明在此激光能量密度下实现了面漆层的去除。由图 4(e)可以看出,在 3.56 J/cm<sup>2</sup> 的激光能量密度下清洗后,底漆层已有部分被去除,表面厚度不均匀,有金

属基材表面显露出来。由图 4(f)可以看出,在 4 J/cm<sup>2</sup> 的激光能量密度下清洗后,试样基材已经显露,且残留有较薄的底漆。由图 4(g)可以看出,在 4.45 J/cm<sup>2</sup> 的激光能量密度下清洗后,样片表面已无漆层残留,可明显观察到阳极氧化膜层表面的凹坑与条状沟壑。

图4 不同激光能量密度下清洗表面的二维形貌。(a)  $1.78 \text{ J/cm}^2$ ; (b)  $2.22 \text{ J/cm}^2$ ; (c)  $2.67 \text{ J/cm}^2$ ; (d)  $3.11 \text{ J/cm}^2$ ;  
(e)  $3.56 \text{ J/cm}^2$ ; (f)  $4 \text{ J/cm}^2$ ; (g)  $4.45 \text{ J/cm}^2$

偶有较高凸起,结合图4(d)可知此时底漆表面形成的熔融层区域较大,但流动性较小。随着激光能量密度继续增大,漆层表面出现了区域较大且无规律分布的凹坑,如图5(e)所示。由图5(f)可以看出,在 $4 \text{ J/cm}^2$ 的激光能量密度下清洗后,表面残留有面积大小不一的底漆,且残余底漆的边缘形貌为圆弧形。由图5(g)可以看出,在 $4.45 \text{ J/cm}^2$ 的激光能量密度下清洗后,表面漆层完全去除,阳极氧化膜

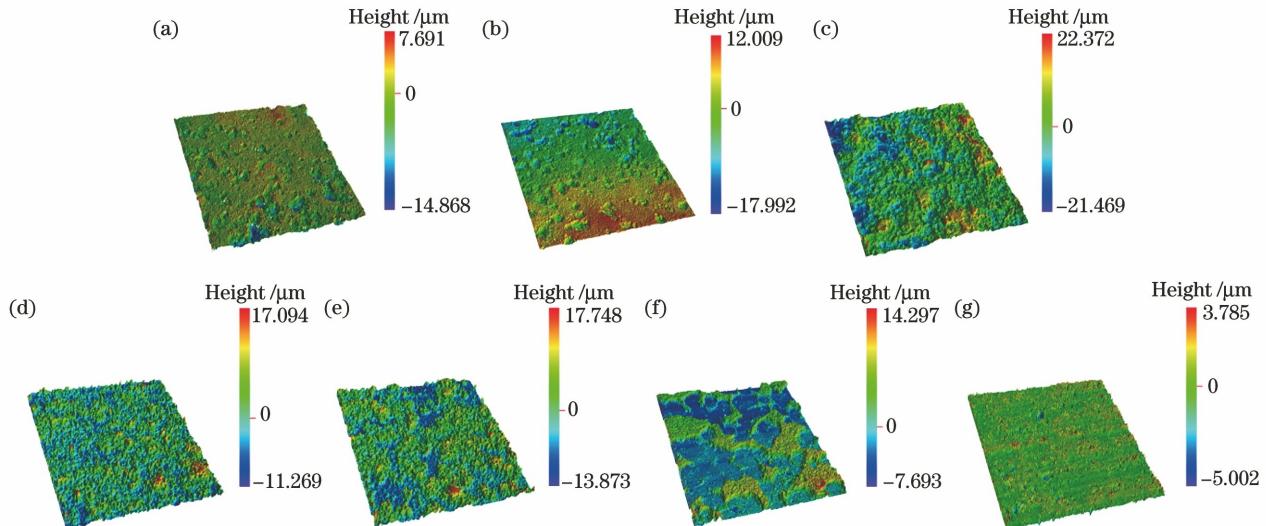
由图 5(a)、(b)可以看出,在 1.78、2.22 J/cm<sup>2</sup> 的激光能量密度下清洗后,漆层表面的陨坑较为圆润且边缘光滑,多呈圆弧形。由图 5(c)可以看出,在 2.67 J/cm<sup>2</sup> 的激光能量密度下清洗后,漆层表面凹凸不平,犹如山脉连绵起伏,凸起位置较多且尺寸较大。由图 5(d)可以看出,在 3.11 J/cm<sup>2</sup> 的激光能量密度下清洗后,表面的尖峰密集,峰边缘锐利,

图5 不同激光能量密度下清洗表面的三维形貌。(a)  $1.78 \text{ J/cm}^2$ ; (b)  $2.22 \text{ J/cm}^2$ ; (c)  $2.67 \text{ J/cm}^2$ ; (d)  $3.11 \text{ J/cm}^2$ ;  
(e)  $3.56 \text{ J/cm}^2$ ; (f)  $4 \text{ J/cm}^2$ ; (g)  $4.45 \text{ J/cm}^2$

在图5(e)、(f)中发现残余漆层的凹坑边缘有不规则的圆弧痕迹。分析认为表面形貌中的凹坑主要包括:1)漆层表面吸收激光能量形成熔融流动而产生的熔坑;2)漆层表面在等离子体冲击作用下形成的变形凹坑;3)基材中的热积累作用导致漆层发生弹性振动剥离而形成的凹坑。由图5可知:随着激光能量密度增加,漆层表面的凹坑逐

渐增多,且凸起的尺寸逐渐变小,表面形貌变化十分剧烈;激光能量密度越大,激光清洗效果越好,当激光能量密度足够大时,单次激光可以完全去除复合漆层。

表3给出了不同激光能量密度下清洗表面的粗糙度。由表3可知:清洗表面的粗糙度随着激光能量密度的增加而先增大后减小。结合图5所示的清洗表面的三维形貌可知:当激光能量密度为 $3.11\text{ J/cm}^2$ 时,清洗后露出了底漆,表面粗糙度为 $R_a=2.878\text{ }\mu\text{m}$ ;当激光能量密度为 $4.45\text{ J/cm}^2$ 时,清洗表面获得了最小的粗糙度, $R_a=1.138\text{ }\mu\text{m}$ 。

**Results and Discussions** Laser cleaning can remove the composite paint layer-by-layer. The quality of laser cleaning gradually increases with an increase in the laser energy density (Fig. 4, Fig. 5), and the surface roughness

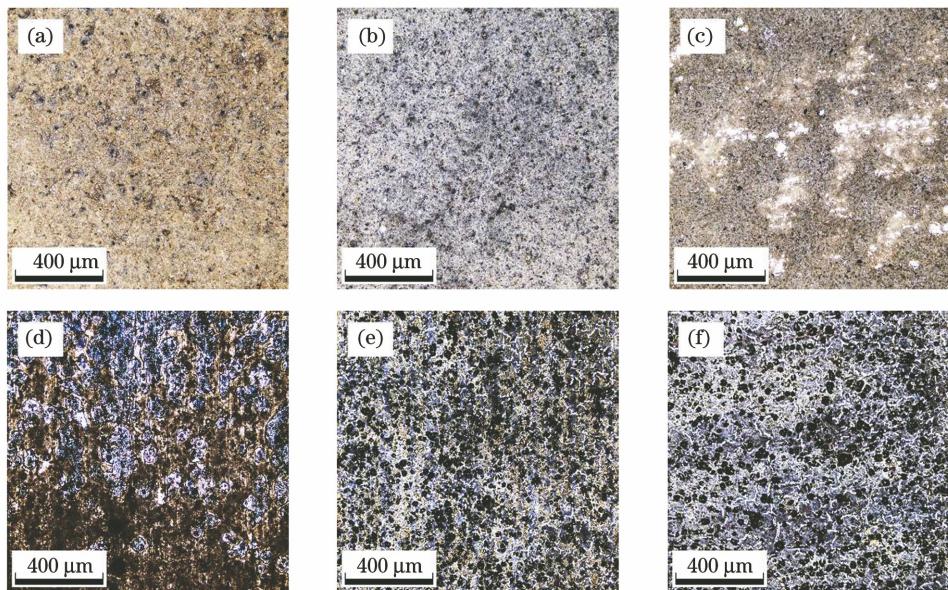
图6 不同激光扫描速度下清洗表面的二维形貌。(a)10 mm/s;(b)8 mm/s;(c)6.5 mm/s;(d)6 mm/s;(e)5 mm/s;(f)4 mm/s

为研究激光扫描速度对漆层清洗效果的影响,固定激光能量密度为 $4.45\text{ J/cm}^2$ ,在不同的激光扫描速度下进行激光清洗试验,清洗表面的二维形貌和三维形貌分别如图6和图7所示。由图6(a)可以看出,在10 mm/s的激光扫描速度下清洗后,面漆层依然存在,且表面分布有较大的凹坑。由图6(b)可以看出,在8 mm/s的激光扫描速度下清洗后,试样表面的面漆被去除且露出底漆颜色,底漆表面分布着尺寸较小且大小相近的凹坑。由图6(c)、(d)可以看出,在6.5、6 mm/s的激光扫描速度下清洗后,底漆逐步被去除,露出基材表面,残余底漆边缘为圆弧形。由图6(e)可以看出,在5 mm/s的激光扫描速度下清洗后,复合漆层已经被完全去除,清洗后的表面发亮,且存在网状裂纹。由图6(f)可以看出,在4 mm/s的激光扫描速度下,阳极氧化膜层已经明显损伤,表面网状裂纹的长度和宽度都增加。分析图6可以看出:随着激光扫描速度的降低,激光能量作用在漆层表面的时间增多,漆层因吸收更多能量而迅速升温,进而被去除;激光扫描速度越低,漆层去除量越大,但过低的扫描速度会导致基材出现损伤。

这说明漆层受热发生熔化形成了熔融层。结合图7(b)与图6(b)可知,当激光扫描速度为8 mm/s时,激光清洗质量最高,此时完全露出底漆,表面偶

有凸起,但总体形貌较为均匀,此时清洗表面的粗糙度  $R_a = 1.917 \mu\text{m}$ 。由图 7(c)~(e)可以看出,随着激光扫描速度的降低,激光作用在底漆层上的时间延长,漆层熔化蒸发,基体在热积累的影响下使漆层发生弹性振动而剥离<sup>[22]</sup>,漆层上方的蒸气密度增加,燃烧效应减少,底漆层清洗量增加,残留漆层逐渐减少,直至彻底露出氧化膜层。结合图 7(e)、(f)与图 6(e)、(f)可以看出,随着激光扫描速度的降低,清洗表面的孔隙之间出现了亮色条纹增大、增粗以及坑深减小的现象。图 7 的结果表明,随着激光扫描速度的减小,基材表面漆层的清洗质量逐渐提高。

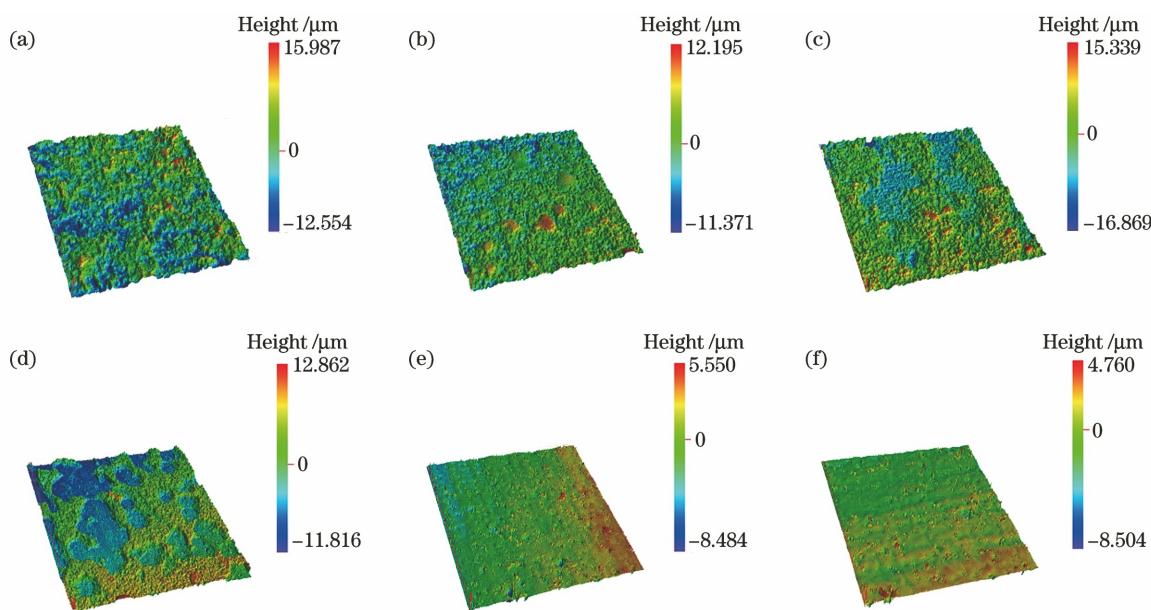
由图7(a)可以看出,当激光扫描速度为10 mm/s时,面漆层有残留且表面上分布着大量的凸起与凹坑,表面有很多连绵的、位置相邻的凸起。

图 7 不同激光扫描速度下清洗表面的三维形貌。  
Fig. 7 Three-dimensional morphologies of cleaned surface at different laser scanning speeds. (a) 10 mm/s; (b) 8 mm/s;

(c) 6.5 mm/s; (d) 6 mm/s; (e) 5 mm/s; (f) 4 mm/s

低。这与图 7 所示的三维形貌对应。从图 8 中还可发现,在  $4 \text{ J}/\text{cm}^2$  和  $3.56 \text{ J}/\text{cm}^2$  激光能量密度下清洗后,清洗表面的粗糙度与在  $4.45 \text{ J}/\text{cm}^2$  激光能量密度下清洗后的变化趋势有所不同,但表面的粗糙度有集中在两个位置点的趋势:一是完全去除面漆露出底漆时表面粗糙度相近;二是完全去除复合漆层且激光扫描速度较低时,不同激光能量密度下的粗糙度基本一致,且都低于原始膜层的粗糙度。

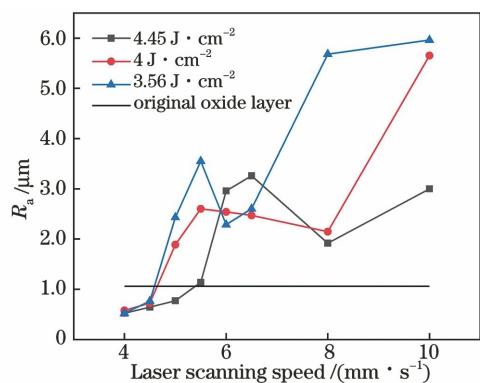
图 8 给出不同参数组合下激光清洗表面的粗糙度。由图 8 可知,当激光能量密度为  $4.45 \text{ J}/\text{cm}^2$  时,随着激光扫描速度的减小,表面粗糙度逐渐降

另外,由图 8 还可以看出,在不同的激光能量密度下清洗后,粗糙度的变化速率随着激光扫描速度的减小而不同。这是因为激光作用在漆层时,激光能量密度与激光扫描速度的不同导致漆层吸收的能量不同,进而漆层升温的速度以及激光对漆层的冲击能量与作用时间不同,因此清洗漆层的机理不同。这说明激光清洗是多种清洗机理耦合的过程<sup>[22]</sup>。

图 8 激光扫描速度对清洗表面粗糙度的影响

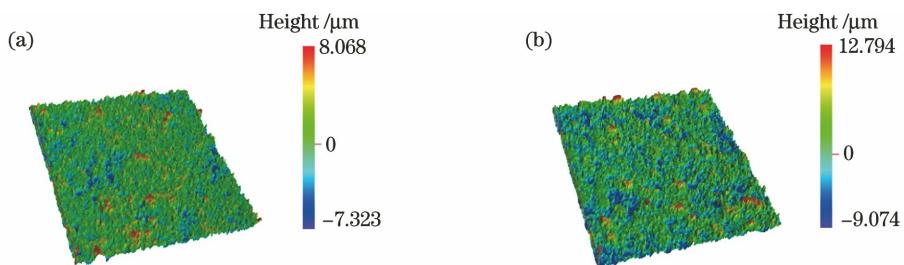
在不同的激光能量密度与激光扫描速度组合下进行试验,结果发现参数组合为  $4 \text{ J}/\text{cm}^2$  和  $6.5 \text{ mm/s}$  以及  $3.56 \text{ J}/\text{cm}^2$  和  $6 \text{ mm/s}$  时可完全去除面漆露出底漆,并获得较好的漆层厚度。由图 9(a)可以看出,在  $4 \text{ J}/\text{cm}^2$  和  $6.5 \text{ mm/s}$  这一参数组合下,清洗表面上的凹坑较少,另有部分尖峰。由图 9(b)可以看出,在  $3.56 \text{ J}/\text{cm}^2$  和  $6 \text{ mm/s}$  这一参数组合下,清洗表面上存在较多的陨坑与较高的尖峰。可见,在不同的参数组合下清洗后,清洗表面的形貌不同。

图9 不同参数组合下的清洗效果。(a)  $4 \text{ J/cm}^2$ , 6.5 mm/s; (b)  $3.56 \text{ J/cm}^2$ , 6 mm/s

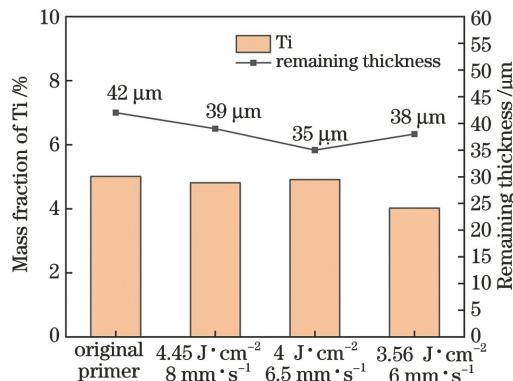
针对完全露出底漆的参数组合下的清洗表面进行能谱(EDS)分析与厚度检测,并求取平均值,结果如图10所示。可见:在不同的参数组合下清洗面漆

图10 不同参数组合下清洗表面的元素分布与残余厚度

后,表面的Ti元素含量与原始底漆层中的Ti元素含量接近,残余漆层的厚度与原始底漆厚度相近。这说明此参数组合下激光已经去除了面漆层,底漆层完全暴露。

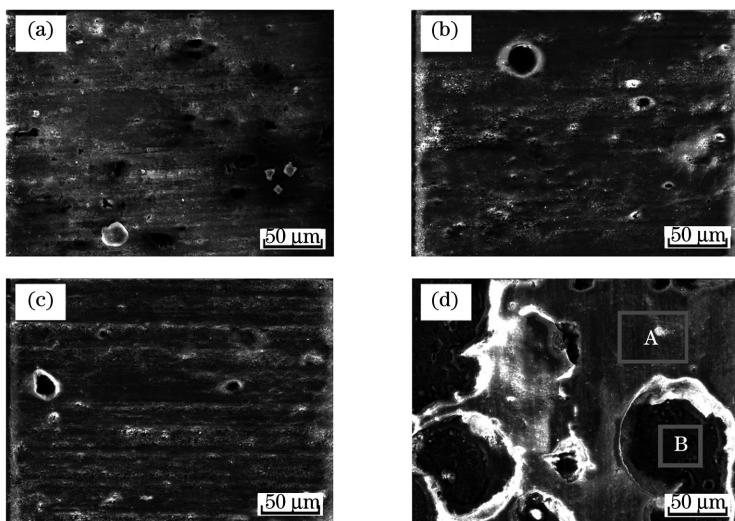
试验中发现,在 $4 \text{ J/cm}^2$ 和5 mm/s以及 $3.56 \text{ J/cm}^2$ 和4.5 mm/s的参数组合下复合漆层能被完全去除,与 $4.45 \text{ J/cm}^2$ 和5.5 mm/s参数组合下的试验结果相似。为验证完全清洗复合漆层后的表面状态,对这三组参数组合下的清洗表面进行微观形貌观察与元素分析。图11是激光清洗复合漆层后露出的阳极氧化膜层的表面SEM图。图11(a)为原始阳极氧化膜层的表面形貌。图11(b)是在 $4.45 \text{ J/cm}^2$ 和5.5 mm/s参数组合下清洗后的阳极氧化膜层形貌,可见,阳极氧化膜层凹坑表面轻微泛白,凹坑边缘出现了轻微熔化。图11(c)是在 $4 \text{ J/cm}^2$ 和5 mm/s参数组合下清洗后的阳极氧化膜层形貌,可见,阳极氧化膜层表面聚集有较多的轻

图11 阳极氧化膜层表面的SEM形貌。(a)原始阳极氧化膜层;(b)在 $4.45 \text{ J/cm}^2$ 和5.5 mm/s参数组合下清洗后的阳极氧化膜层;(c)在 $4 \text{ J/cm}^2$ 和5 mm/s参数组合下清洗后的阳极氧化膜层;(d)在 $3.56 \text{ J/cm}^2$ 和4.5 mm/s参数组合下清洗后的阳极氧化膜层

微凸起,且条纹痕迹明显增加。图 11(d)是在 $3.56\text{ J/cm}^2$  和 $4.5\text{ mm/s}$  参数组合下清洗后的阳极氧化膜层形貌,可见,阳极氧化膜层出现了明显破损,且破损的氧化膜边缘为圆弧形。氧化膜呈圆弧形破损的原因是阳极氧化膜层与基材之间的热膨胀系数差异较大,在激光的热作用下,基材发生弹性变形,弹性变形产生的振动导致氧化膜层发生弹性振动而从基体上剥离<sup>[23]</sup>。

洗后的表面上并无漆层残留。当激光能量密度与激光扫描速度分别为 $4.45\text{ J/cm}^2$  和 $5.5\text{ mm/s}$ 时,表面上氧元素的质量分数约为 40%,与原始阳极氧化膜中氧元素的含量十分接近,说明在此参数下清洗后氧化膜层的损伤极小。当激光能量密度与激光扫描速度分别为 $4\text{ J/cm}^2$  和 $5\text{ mm/s}$ 时,表面上氧元素的质量分数约为 34%,说明此时阳极氧化膜已经受到损伤。图 11(d)中 A、B 两处的元素含量如图 12(c)、(d)所示,可见,当激光能量密度和激光扫描速度分别为 $3.56\text{ J/cm}^2$  和 $4.5\text{ mm/s}$ 时,A 处氧元素的质量分数约为 34%,B 处氧元素的质量分数约为 13%。

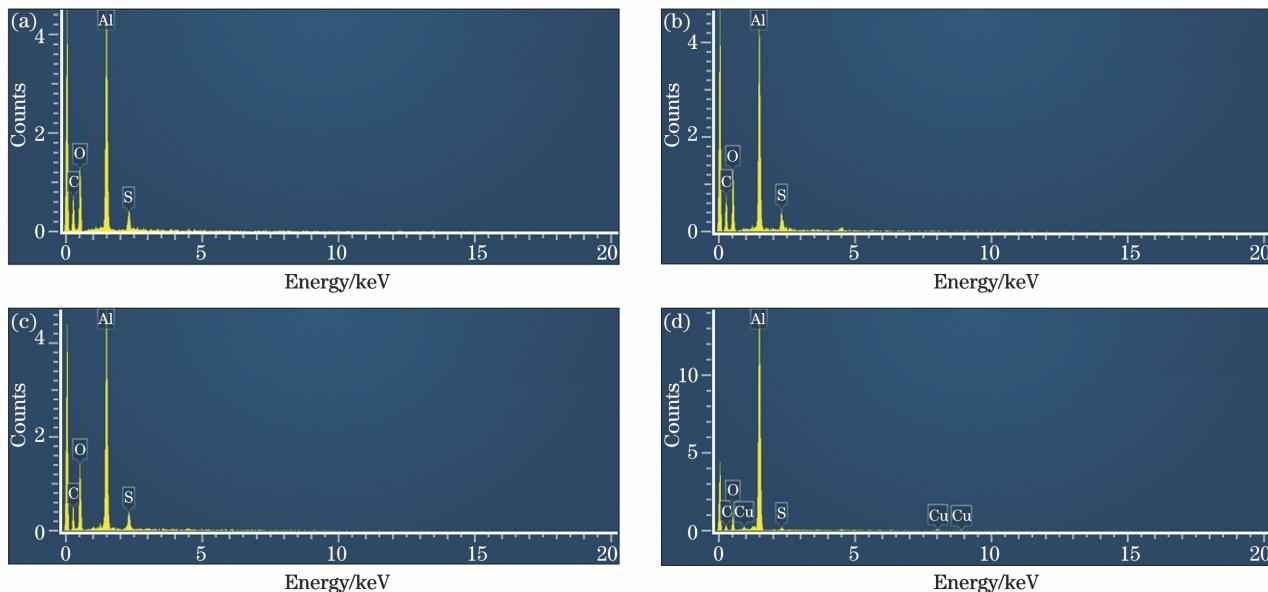
图 12 在不同参数组合下清洗后阳极氧化膜层表面的 EDS 分析。(a) $4.45\text{ J/cm}^2$ , $5.5\text{ mm/s}$ ;(b) $4\text{ J/cm}^2$ , $5\text{ mm/s}$ ;(c) $3.56\text{ J/cm}^2$ , $4.5\text{ mm/s}$ ,A 处;(d) $3.56\text{ J/cm}^2$ , $4.5\text{ mm/s}$ ,B 处

first increases and then decreases (Table 3). The quality of laser cleaning gradually increases with the decrease of the laser scanning speed, but too low scanning speed will lead to an increase in the time of laser acting on the surface of the paint layer. Conversely, if the impact energy generated by the laser is too much, it will leads to excessive cleaning, with net cracks appearing on the surface (Fig. 6, Fig. 7). In the cleaning process, it can be found that the top-coat is gradually removed to expose the primer, which is then gradually removed to expose the metal substrate. Different laser energy densities lead to different degrees of sample surface roughness. The surface roughness first decreases, then increases, and finally decreases with the increase in the laser scanning speed (Fig. 8). Comparing the elements of the cleaned surface and the original paint layer, it is found that under different parameter combinations, the three-dimensional morphology of the primer after complete top-coat removal is different (Fig. 9), with the thickness of the primer layer well retained (Fig. 10). Compared with the original anodic oxide film, the anodic oxide film is well preserved after cleaning, but there is an oxide film damage (Fig. 11). The element content analysis shows that the anodic oxide film on the surface after cleaning has no paint residue (Fig. 12).
