激光沉积修复 GH4169/GH738 合金时效热处理组织与摩擦磨损性能

摘要 采用 GH4169 合金粉末对 GH738 合金进行激光沉积修复研究, 分析了沉积态和时效热处理态试样的显微组织特征、显微硬度分布及摩擦磨损性能。研究表明: 沉积态试样的修复区底部组织为柱状枝晶, 修复区中心和修复区顶部组织由柱状枝晶和等轴枝晶组成, 修复区枝晶间分布着富含 Nb 元素的 Laves 相; 相比于基体, 热影响区中的 γ' 相数量减少并呈现粗化趋势, MC 碳化物发生分解生成 $M_{23}C_6$ 碳化物。时效热处理后, 修复区组织形成了新的晶界, 部分 Laves 相发生碎化, γ' 和 γ'' 强化相析出且分布均匀。沉积态试样修复区的平均硬度约为 291 HV, 热处理态试样修复区的平均硬度约为 461 HV, 热处理态试样修复区的平均硬度要高于基体。热处理态试样修复区的平均摩擦系数约为 0.40, 基体的平均摩擦系数约为 0.51, 修复区的耐磨性能优于基体。修复区的磨损机理为磨粒磨损, 基体的磨损机理为磨粒磨损和黏着磨损。

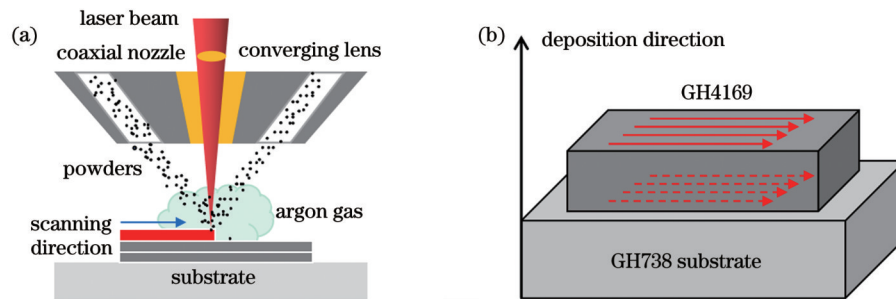
图 1 激光沉积修复试验示意图。(a)激光沉积修复示意图;(b)激光沉积扫描路径示意图

Fig. 1 Schematics of laser deposition repair experiment. (a) Schematic of laser deposition repair; (b) schematic of laser deposition scanning path

激光沉积修复试验设备为同步送粉激光增材制造系统,主要包括光纤激光器、四路同轴熔覆头、双桶送粉器以及配有气体循环净化系统的成形保护箱,激光器为光纤激光器,波长为 1070 nm,最大输出功率为 2 kW。激光沉积修复示意图如图 1(a)所示。试验过程中向成形保护箱中通入体积分数为

99.99% 的氩气,并通过气体循环净化系统将水中氧气体积分数循环净化至 50×10^{-6} 以下。激光沉积修复工艺参数如下:激光功率为 1200 W,扫描速度为 7 mm/s,送粉速度为 6 g/min,光斑直径为 3 mm,搭接率为 40%。激光沉积扫描路径示意图如图 1(b)所示。

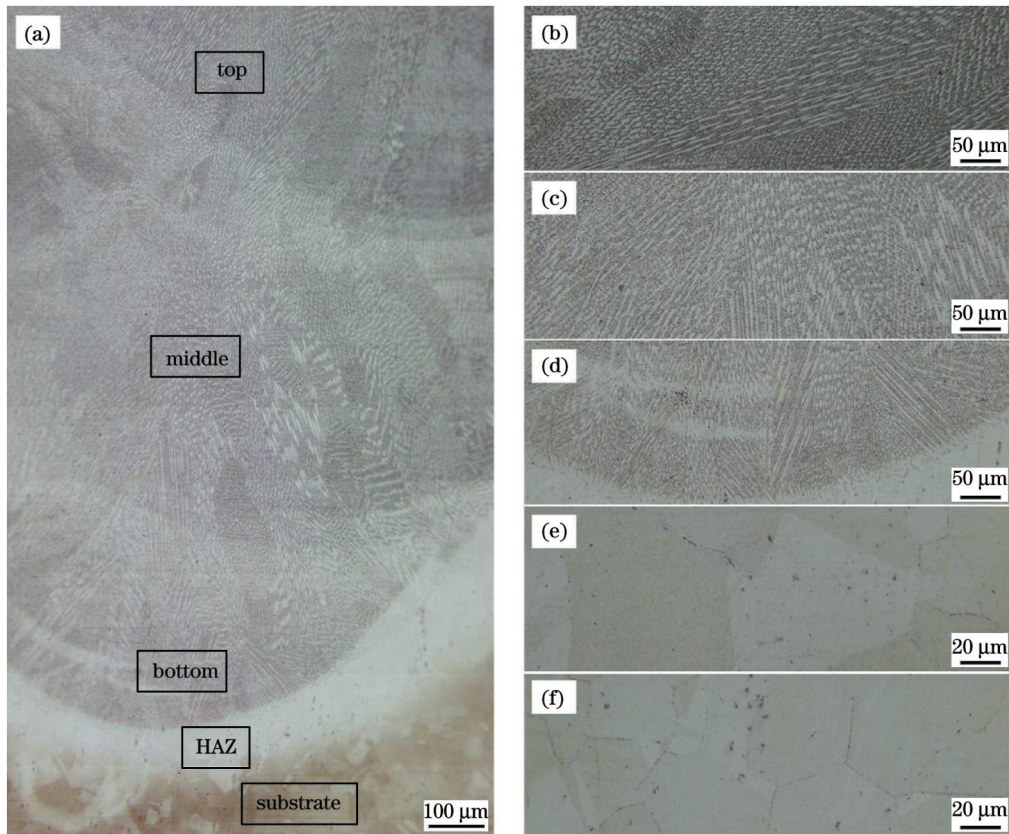
图 2 基体与修复区的宏观形貌。(a)修复区界面;(b)修复区顶部;(c)修复区中心;(d)修复区底部;(e)热影响区;(f)基体
Fig. 2 Macro-morphologies of substrate and repair zone. (a) Repair zone interface; (b) top of repair zone; (c) middle of repair zone; (d) bottom of repair zone; (e) heat affected zone; (f) substrate

基体与修复区的宏观组织形貌如图 2 所示。由图 2(a)可以看出:修复区与基体之间冶金结合良好,在层与层之间能够看到清晰的白色弧状层带组织。

图 2(f)为基体的宏观组织图,可以看出,基体主要由等轴枝晶组成,晶粒尺寸约为 $50\ \mu\text{m}$ 。与基体相比,如图 2(e)所示,热影响区(HAZ)内部的等轴枝晶较为粗大,尺寸约为 $70\ \mu\text{m}$,少数枝晶尺寸达到 $90\ \mu\text{m}$ 。同时,分析图 2(b)~(d)可知:修复区底部组织均为外延性生长的柱状枝晶,其生长方向垂直于基体;但在修复区中心和修复区顶部,柱状枝晶的生长方向发生偏转,并且层间出现少部分等轴枝晶。

Results and Discussions The lowest microstructures within the sedimentary repair zone exhibit columnar dendrites, while the middle and upper microstructures of the repair zone comprise both columnar and equiaxed dendrites (Fig. 2). A Nb-rich Laves phase is distributed between the dendrites in the repair zone (Fig. 3). Compared with the substrate, the heat-affected zone exhibits a lower number of γ' phases and shows a coarsening trend, and the MC carbides decompose to form $M_{23}C_6$ carbides (Fig. 4). Upon the completion of aging heat treatment, fresh grain boundaries are established in the repair zone microstructure, accompanied by the fragmentation of certain Laves phases and the uniform precipitation of the γ' and γ'' enhanced phases (Figs. 5 and 6). The average hardness of the repair zone of the sedimentary specimen is approximately 291 HV, which is lower than the average hardness of the substrate (361 HV). The average hardness of the repair zone of the heat-treated specimen is approximately 461 HV, which is higher than the average hardness of the substrate (388 HV) (Fig. 8). After the heat treatment, the average friction coefficient of the specimen repair zone is approximately 0.40, the average friction coefficient of the substrate is approximately 0.51, and the wear resistance of the repair zone is better than that of the substrate. The wear mechanism of the repair zone is abrasive wear and that of the substrate is abrasive and adhesive wear (Figs. 9 and 10).

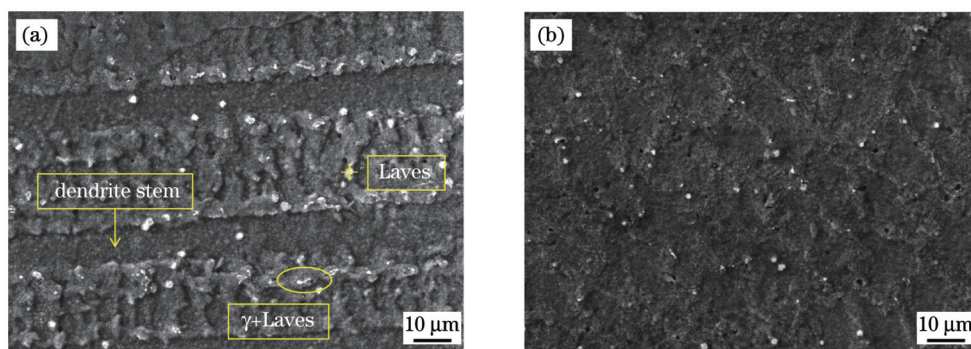
图 3 修复区的组织分布。(a)修复区中心;(b)修复区底部
Fig. 3 Microstructure distributions of repair zone. (a) Middle of repair zone; (b) bottom of repair zone

修复区的微观组织分布如图 3 所示。由图 3(a)可以看出:修复区中心组织一次枝晶间距约为 $14\ \mu\text{m}$,没

有明显二次枝晶;枝晶间析出大量 Laves 相,尺寸约为 $2\ \mu\text{m}$,形态呈颗粒状,少部分为连续树枝状。如图 3(b)所示,修复区底部 Laves 相呈现碎化的趋势,尺寸明显减小,约为 $1.5\ \mu\text{m}$,热循环作用使得修复区底部 Laves 相发生分解。此外,枝晶间发现呈黑色岛状的 $(\gamma+\text{Laves})$ 共晶相,这是因为在快速凝固过程中, GH4169 合金奥氏体基体中的 γ 相析出,伴随着熔池温度的不断下降, γ 相与 Laves 相发生共晶反应,形成了 $(\gamma+\text{Laves})$ 共晶相。

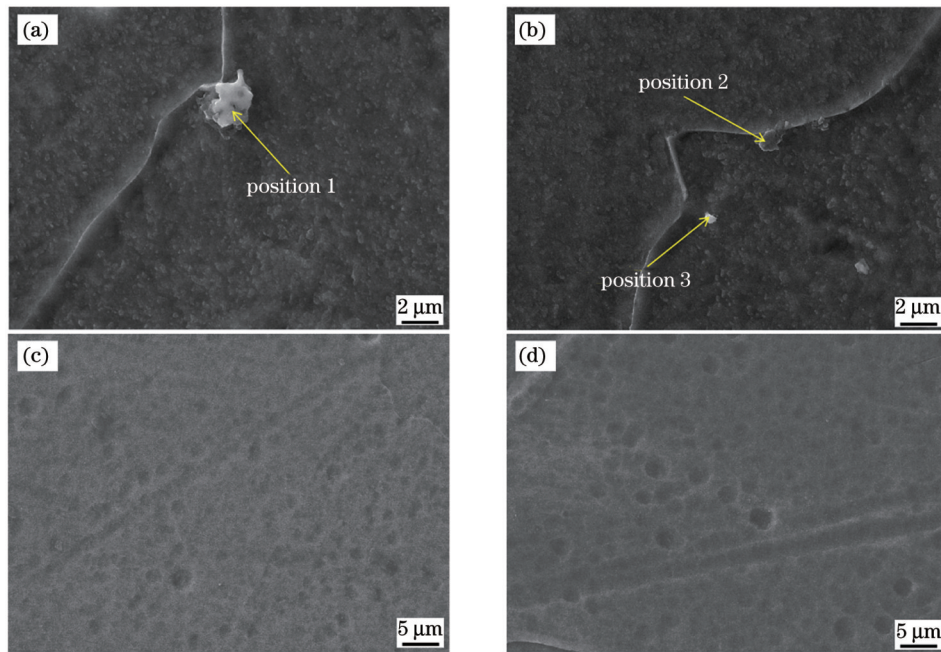
图 4 基体及热影响区的组织分布。(a)基体碳化物;(b)热影响区碳化物;(c)基体 γ' 相;(d)热影响区 γ' 相

Fig. 4 Microstructure distributions of substrate and heat-affected zone. (a) Carbide in substrate; (b) carbide in heat-affected zone; (c) γ' phase in substrate; (d) γ' phase in heat-affected zone

γ' 相为 GH738 合金中主要的强化相,其尺寸、含量等对合金性能具有显著影响^[21]。图 4(c)为基体中

图 4 为基体及热影响区的微观组织分布图。由图 4(a)可以看出,基体中析出的碳化物呈六边形状。从表 3 中 EDS 分析结果可知,其内部 Mo、Ti 元素含量较高,为 MC 型碳化物。在图 4(b)中观察到:热影响区内部析出两种形态的碳化物,一种是长条状碳化物,经 EDS 分析可知,该碳化物与基体成分相似,为富含 Mo、Ti 元素的 MC 型碳化物^[19];另一种为细小颗粒状碳化物,由 EDS 分析可知,此碳化物内部含有较高的 Cr 元素,为 M_{23}C_6 型碳化物。修复过程中热影响区不断被加热,温度较高,部分较大尺寸 MC 碳化物发生分解,生成 MC 碳化物和小尺寸 M_{23}C_6 碳化物^[20]。

的 γ' 相分布情况,基体 γ' 相尺寸为 $0.8\ \mu\text{m}$,分布比较均匀;如图 4(d)所示,相对于基体,热影响区 γ' 相有长大的趋势,尺寸为 $1.3\ \mu\text{m}$,部分 γ' 相尺寸较为粗大,直径达到 $1.7\ \mu\text{m}$, γ' 相之间的距离增大。 γ' 相生长的主要原因是在修复过程中,热影响区温度瞬时升高,导致细小 γ' 相分解,释放出形成 γ' 相的主要元素,同时这些元素又重新回溶到未分解 γ' 相中,促使未分解 γ' 相不断长大。

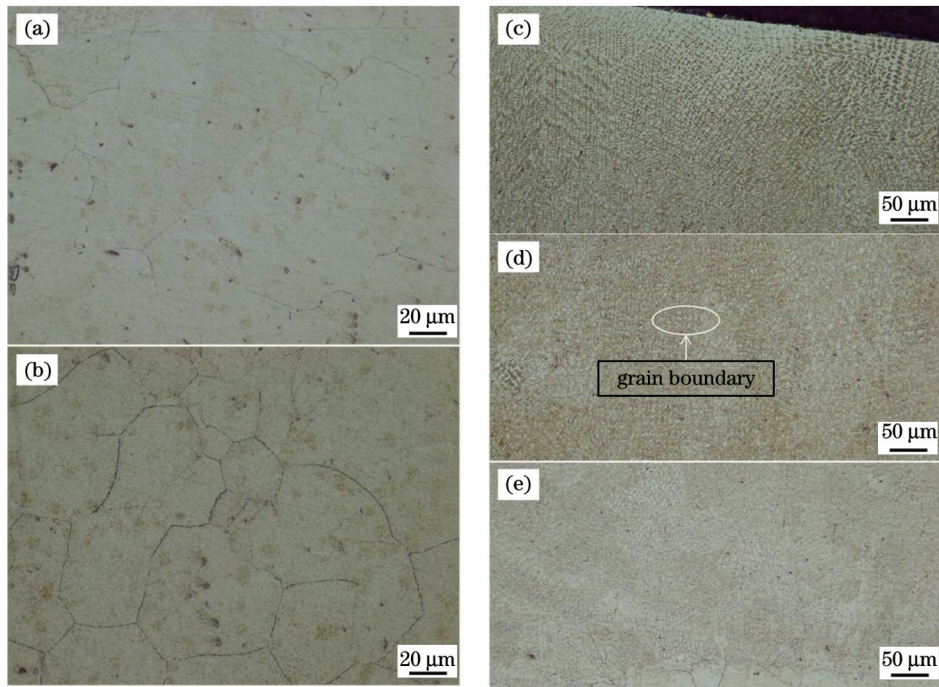
图 5 热处理后基体与修复区的宏观形貌。(a)热影响区;(b)基体;(c)修复区顶部;(d)修复区中心;(e)修复区底部

Fig. 5 Macro-morphologies of substrate and repair zone after heat treatment. (a) Heat-affected zone; (b) substrate; (c) top of repair zone; (d) middle of repair zone; (e) bottom of repair zone

图 5 为时效热处理后基体与修复区的宏观组织

形貌图。从图 5(a)、(b)可以看出,相比于沉积态,热处理后热影响区和基体的宏观组织形貌没有明显变化。因为基体和热影响区内部的等轴枝晶组织结构已趋于稳定,热处理高温作用的影响不大。反观修复区内部组织,分析图 5(c)~(e)可知,相比于沉积态,热处理后修复区形成了新的晶界,这是因为在高温下晶界会发生聚合、拓展,进而形成新晶界。相较于沉积态试样修复区的内部组织,在热处理后的修复区组织中观察到柱状枝晶向等轴枝晶转变的趋势,晶粒内部层带组织消失,并且原本连续生长的枝晶结构转变为大小不等的分块枝晶

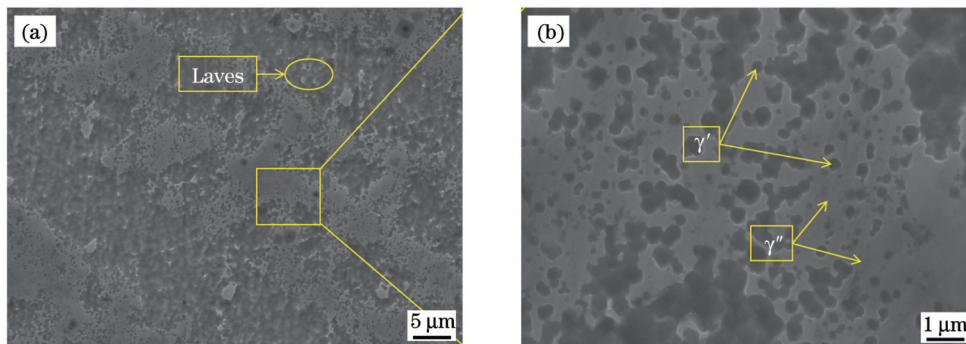
图 6 热处理后修复区的组织分布。(a)修复区微观形貌;(b)图 6(a)的局部放大

Fig. 6 Microstructure distributions of repair zone after heat treatment. (a) Micro-morphology of repair zone; (b) local magnification of Fig. 6(a)

图 6 为经过时效热处理后修复区的微观组织分布图。如图 6(a)所示,热处理后的 Laves 相为颗粒状,相比于沉积态试样出现了碎化的趋势,尺寸约为 $0.6\ \mu\text{m}$ 。表明 Laves 相经热处理后发生少量溶解,由于时效温度远低于 Laves 相分解温度^[22],因此少量碎化 Laves 相仍存在于枝晶间。

从图 6(b)可以观察到:修复区析出了 γ' 和 γ'' 相,其中, γ' 相呈椭圆状,尺寸约为 $260\ \text{nm}$,弥散分布于修复区中, γ'' 相呈断裂的片状分布于修复区中^[23]。激光沉积修复过程中的冷却速率极快, γ' 和 γ'' 相的形成元

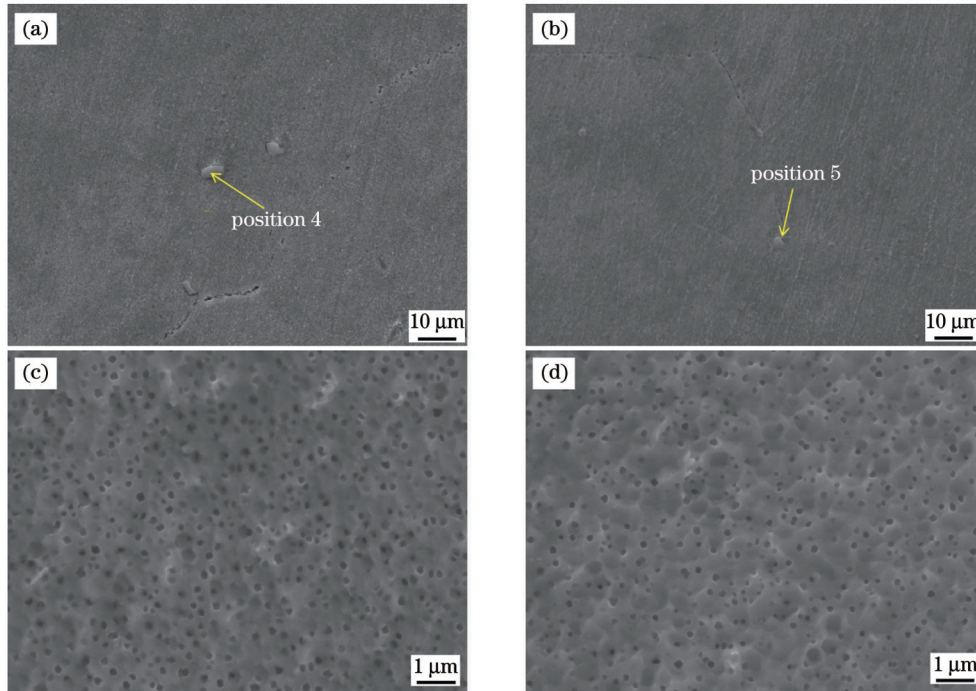
图 7 热处理后基体及热影响区的组织分布。(a) 基体碳化物; (b) 热影响区碳化物; (c) 基体 γ' 相; (d) 热影响区 γ' 相
Fig. 7 Microstructure distributions of substrate and heat affected zone after heat treatment. (a) Carbide in substrate; (b) carbide in heat-affected zone; (c) γ' phase in substrate; (d) γ' phase in heat-affected zone

图 7 为时效热处理后基体和热影响区的微观组织分布图。从图 7(a) 可以看出, 热处理后基体碳化物呈四边体状, 与沉积态基体碳化物相比, 尺寸没有较大变化。如表 4 所示, 经 EDS 分析可知, 碳化物内部 Mo、Ti 元素含量较高, 为 MC 型碳化物。如图 7(b) 所

示, 热影响区碳化物均呈细小颗粒状, 相比于沉积态热影响区碳化物, 尺寸较为均匀, 经 EDS 分析可知, 为 MC 型碳化物。沉积态热影响区 $M_{23}C_6$ 型碳化物尺寸较小, 在高温下不稳定, 易发生分解, 使得 C、Ti 等元素原子偏析于晶界中, 随着热处理的持续进行, 这些元素原子有着充分的时间集聚在一起, 生成形状较稳定的 MC 型碳化物。

图 7(c) 为热处理后基体中 γ' 相的分布, 基体中 γ' 相仍呈圆孔状, 尺寸较均匀, 约为 90 nm, 与沉积态基体中的 γ' 相相比, 尺寸偏小, 但数量增加。从图 7(d) 可以看出, 热影响区中的 γ' 相尺寸约为 110 nm, 相比于沉积态热影响区中的 γ' 相, 尺寸偏小, 数量也有增加的趋势。在长期时效热处理的过程中, γ' 相会逐渐溶解, 同时释放出 γ' 相的形成元素, 此时固溶于基体相中的 Ti、Al 等 γ' 相形成元素会从基体相中析出, 促进 γ' 相重新析出。

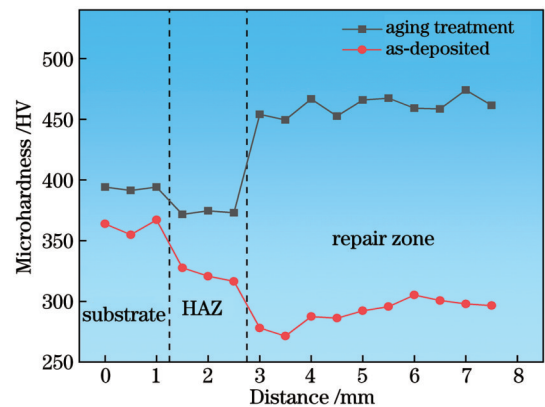
图 8 热处理后的显微硬度分布曲线

Fig. 8 Microhardness distribution curve after heat treatment

图 8 为沉积态和时效热处理态试样的显微硬度分布曲线。可以看出, 沉积态试样基体从热影响区到修

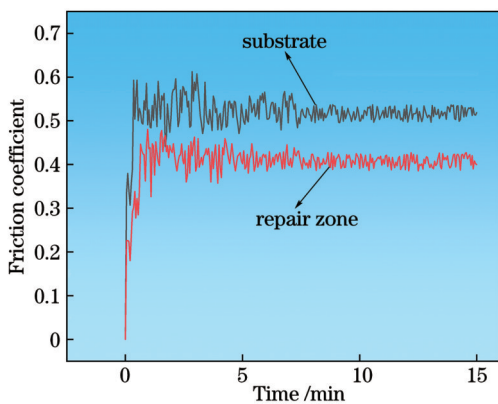
图 9 基体与修复区的摩擦系数曲线

Fig. 9 Friction coefficient curves of substrate and repair zone

图 9 为热处理后试样基体与修复区的摩擦系数曲线。可以看出,在磨损前 2 min 内,修复区和基体处于预磨期,摩擦系数急剧上升;待达到峰值后,修复区和基体进入剧烈磨损阶段,摩擦系数波动值较大;随着摩擦不断进行,修复区和基体的摩擦系数趋于稳定。因为在摩擦过程中,温度升高使得表面易形成氧化膜,因此,摩擦系数下降并趋于稳定。经测量,基体磨损量约为 14 mg,修复区磨损量约为 8 mg,并且基体平均摩擦系数约为 0.51,修复区平均摩擦系数约为 0.40,因此整个摩擦过程中修复区摩擦系数和磨损量均要低于基体,即修复区的耐磨性能更好。

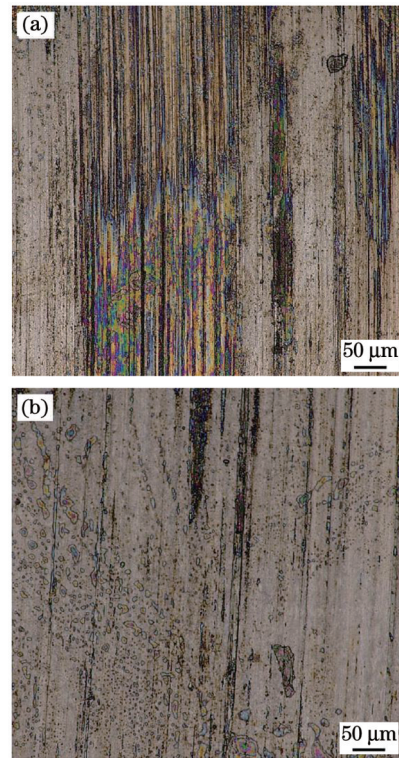
图 10 基体与修复区的磨损形貌。(a)基体;(b)修复区

Fig. 10 Wear morphologies of substrate and repair zone.

(a) Substrate; (b) repair zone

图 10 为基体和修复区磨损后的磨痕表面形貌。可以看出,基体中出现了较深的犁沟和部分脱落的情况,属于磨粒磨损和黏着磨损。由于基体硬度较低,磨损开始的时候,硬质摩擦粒嵌入摩擦副表面,形成凹坑,随着磨损的加剧,部分凹坑表面形成了较深的犁沟,并且越来越多金属粘附在对磨件接触表面上,在随后相对滑动中被破坏,表面膜破裂。相比于基体,修复区的表面凹坑和犁沟较浅,磨损机理主要是轻微的磨

粒磨损,具有良好的耐磨性能。
