高强钢表面海洋生物膜层纳秒脉冲激光清洗质量与脱附行为分析

摘要 金属材料在海洋环境下服役时表面会产生海洋生物污损,严重影响材料的服役寿命,必须对其进行定期清理。以 30Cr3 高强钢表面海洋生物膜层为清洗对象,采用纳秒脉冲激光清洗海洋生物膜层,对比分析海洋生物膜层激光清洗前后的宏观形貌、微观形貌、元素组成与表面粗糙度,通过高速摄像设备观察清洗过程中的脱附行为,探究不同激光能量密度对海洋生物膜层激光清洗质量与脱附行为的影响。结果表明:黄海海域中浸泡的高强钢表面海洋生物膜层包含主要由有机成分构成的胞外聚合物(EPS)层和主要由石灰质构成的表面硬质附着物两种组分,在不损伤基材的前提下,纳秒脉冲激光清洗高强钢表面海洋生物膜层的效果随激光能量密度的增大而增强,采用 9.95 J/cm^2 的激光能量密度清洗效果最佳,清洗后表面无海洋生物膜层成分残留,表面粗糙度 $S_a=17.31 \mu\text{m}$,较清洗前下降约 47.8%,其中,EPS 层主要通过烧蚀分解去除,而表面硬质附着物主要通过热弹性振动从表面剥落去除。

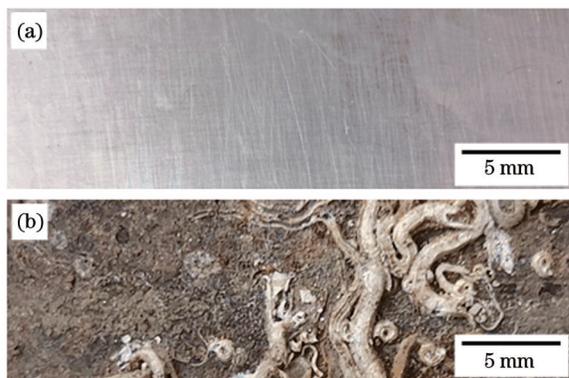
本文采用的基板材料为 30Cr3 高强度钢,基板尺寸为 200 mm×50 mm×2 mm,主要化学成分如表 1 所示。采用机械手段打磨掉基板表面锈蚀,在一端打孔,使用铜丝穿孔并以悬挂的方式将基板固定于黄海海域的船舶水下 0.5 m 处,浸泡周期参考相关研究设置为 60 d^[26],之后将基板从水下取出,并在室内干燥环境下静置 3 d,得到用于清洗试验的附着有海洋生物膜层的高强度钢基板。浸泡前后表面宏观形貌对比如图 1 所示,可见浸泡后基板表面呈不均匀的灰绿色,大量灰白色硬质污损附着在基板表面上。

图 1 浸泡前后高强度钢表面宏观形貌。(a)浸泡前;(b)浸泡后
Fig. 1 Macroscopic topographies of high-strength steel surface before and after immersion. (a) Before immersion; (b) after immersion

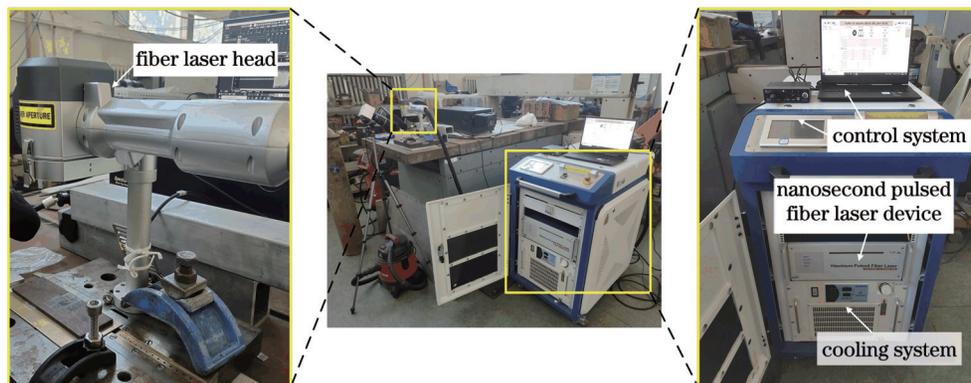
试验采用的激光清洗系统由纳秒脉冲光纤激光器、水冷装置、扫描振镜清洗头以及控制系统组成,如

图 2 所示。试验所采用的主要清洗参数如表 2 所示。激光从激光器发出后在光纤中传输,光纤接头将激光导入到扫描振镜清洗头中,经由两个反射振镜反射后,聚焦镜将激光光斑聚焦到清洗点位上,并通过扫描振镜的摆动来实现光斑在表面上的高速移动。

图 2 激光清洗系统实景图
Fig. 2 Photographs of laser cleaning system

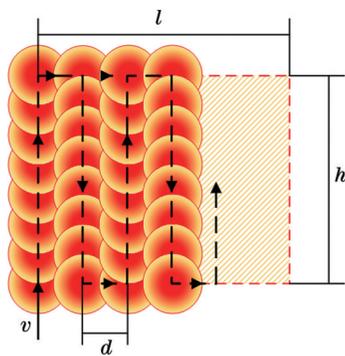
在激光清洗过程中,待清洗基板被夹具固定在加工平台上,纳秒脉冲激光光斑通过扫描振镜的高速摆动进行“弓”字形的水平往复扫描,行与行间隔一定的搭接距离 d ,实现矩形填充扫描,如图 3 所示,其中 l 和 h 分别为激光清洗矩形填充区域的长和宽。根据样本数量与实际分析试验需求,设定实际激光清洗矩形填充尺寸为 10 mm×10 mm。

图 3 激光清洗矩形填充扫描路径示意图

Fig. 3 Schematic of rectangle filling scanning path during laser cleaning

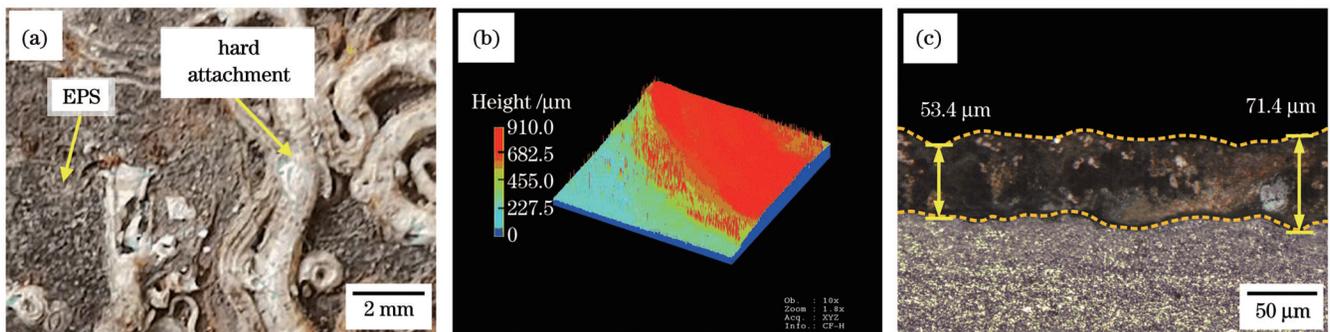
实际海洋环境中浸泡并干燥后的高强钢表面海洋生物膜层在激光清洗前的表面宏观形貌、三维形貌与横截面形貌分别如图 4(a)、(b)、(c)所示。由图 4(a)可见,表面海洋生物膜层呈现不均匀灰绿色与局部暗红色,表面存在大量灰白色的硬质附着物,其中大面积灰绿色区域主要为胞外聚合物(EPS)层,少量暗红色为分布不均匀的外露金属锈蚀,而灰白色的硬质附着物主要为藤壶的外壳、基片以及盘管虫的石灰质栖管等,尺寸从数百微米到数毫米不等。由图 4(b)可见,表面海洋生物膜层平整度差,其上有大块硬质附着物,最大高度差可达 910 μm ,采用激光共聚焦显微镜对其表面粗糙度进行测定,测得其表面算术平均粗糙度 $S_a=33.18 \mu\text{m}$ 。由图 4(c)可见,表面海洋生物膜层厚度不均匀,为 53.4~71.4 μm ,其与高强钢基板的结合部位在海洋环境中受到腐蚀而凹凸不平。

图 4 高强钢表面海洋生物膜层表面与横截面形貌。(a)表面宏观形貌;(b)表面三维形貌;(c)横截面形貌

Fig. 4 Surface and cross-section morphologies of marine biofilm layer on surface of high-strength steel. (a) Surface macro-morphology; (b) three-dimensional surface morphology; (c) cross-section morphology

Results and Discussions A marine biofilm on the surface of high-strength steel contains two components: an extracellular polymeric substance (EPS) layer composed of organic components and a hard attachment composed of limestone (Figs. 4–7). The laser with the energy density of 9.95 J/cm² has the best cleaning effect on the marine biofilm on the surface of high-strength steel, as it achieves a good removal of the EPS layer and hard attachments and causes little damage to the substrate. The laser with the high laser energy density of 11.05 J/cm² completely removes the marine biofilm, however, the thermal damage to the surface of the substrate is large. The cleaning effect of the laser with the low laser energy density of 7.74–5.53 J/cm² is relatively poor, and the cleaning effect decreases with a decrease in the laser energy density (Figs. 8–11). Following laser cleaning, the surface roughness of the substrate decreases with increasing laser energy density. For a laser energy density of 9.95 J/cm², the lowest surface roughness $S_a=17.31\ \mu\text{m}$ is reached, which is about 47.8% lower than that before cleaning, and corresponds to the best cleaning parameters described above. However, when the laser energy density is further increased, the substrate suffers thermal damage owing to excessive cleaning, resulting in a substantial increase in the surface roughness (Figs. 12–13). High-speed imaging observations reveal that only a thin EPS layer is removed from the surface by laser ablation at a low laser energy density during the process of laser cleaning of a marine biofilm layer. However, there is no obvious removal effect for hard surface attachments. At a higher laser energy density, the removal of the EPS layer and hard attachment is significant. The EPS layer is mainly removed by ablative decomposition and combustion, whereas the hard attachment mainly breaks off and flies off the surface through thermoelastic vibration (Figs. 14–17).

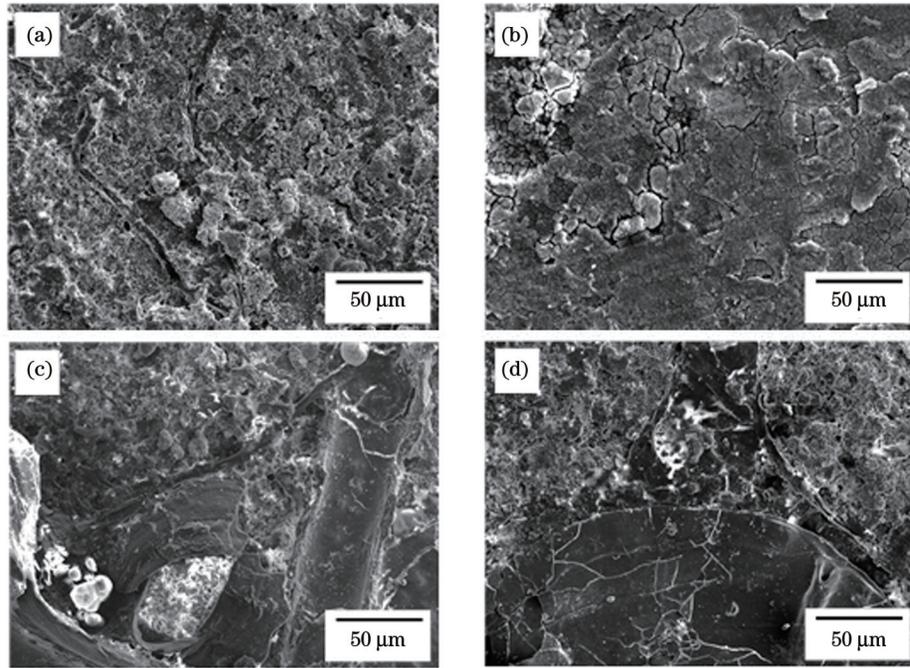
干燥后高强钢表面海洋生物膜层的二次电子微观形貌如图 5 所示。其中,图 5(a)、(b)为表面 EPS 层的微观形貌,可见表面 EPS 层有着显著的不均匀特征,平整度差,局部区域存在线虫等微生物的沟槽状附着痕迹。图 5(c)、(d)为表面硬质附着物的微

形貌,其中图 5(c)所示是盘管虫外壳残片,图 5(d)所示是藤壶基片,可见表面硬质附着物主要为藤壶、盘管虫等生物的外壳等,形态多样,与 EPS 层相比更加光滑。

图 5 高强钢表面海洋生物膜层微观形貌。(a)(b) EPS 层微观形貌；(c)(d) 表面硬质附着物微观形貌

Fig. 5 Micro-morphologies of marine biofilm layer on surface of high-strength steel. (a)(b) Micro-morphologies of EPS layer ; (c)(d) micro-morphologies of hard attachments on surface

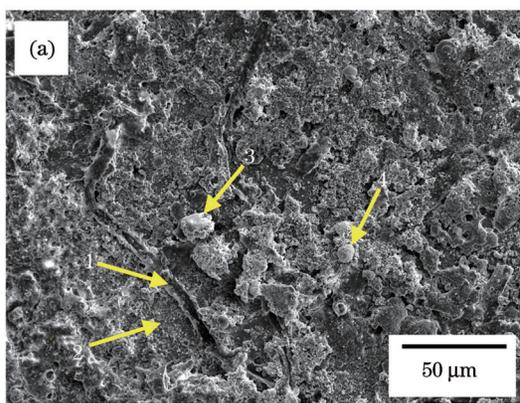
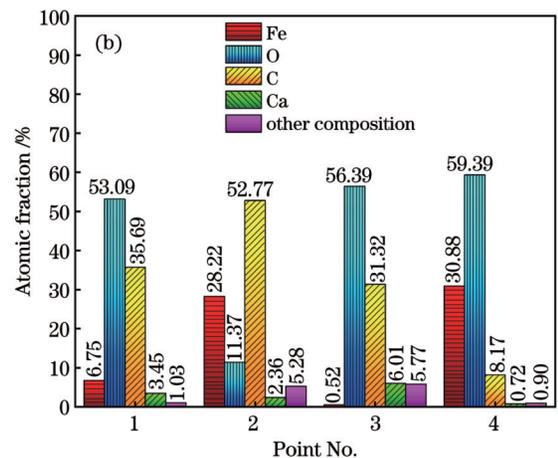
情况进行进一步研究,对 EPS 层与表面硬质附着物区域分别进行 EDS 扫描,各区域取点位置与典型元素含量分析结果分别如图 6、7 所示。由图 6 可见,某线虫的沟槽状附着痕迹附近点 1、2、3 处的 C、O 等有机成分含量较高,Fe、Ca、Na、K 等无机元素含量相对较低,表明这些部分主要由有机成分构成,同时夹杂有少量 Fe 的氧化产物;颗粒状区域附近点 4 处的 Fe、O 元素含量较高,C、Ca 与其他微量元素含量较低,表明该处主要为 Fe 的氧化产物与少量 EPS 有机成分的混合。由图 7

图 6 EPS 层 EDS 扫描分析的取点位置与元素含量分析结果。(a) EDS 扫描分析的取点位置；(b) 元素含量分析结果

Fig. 6 Point locations for EDS scanning analysis of EPS layer and analysis results of element contents. (a) Point locations for EDS scanning analysis; (b) analysis results of element contents

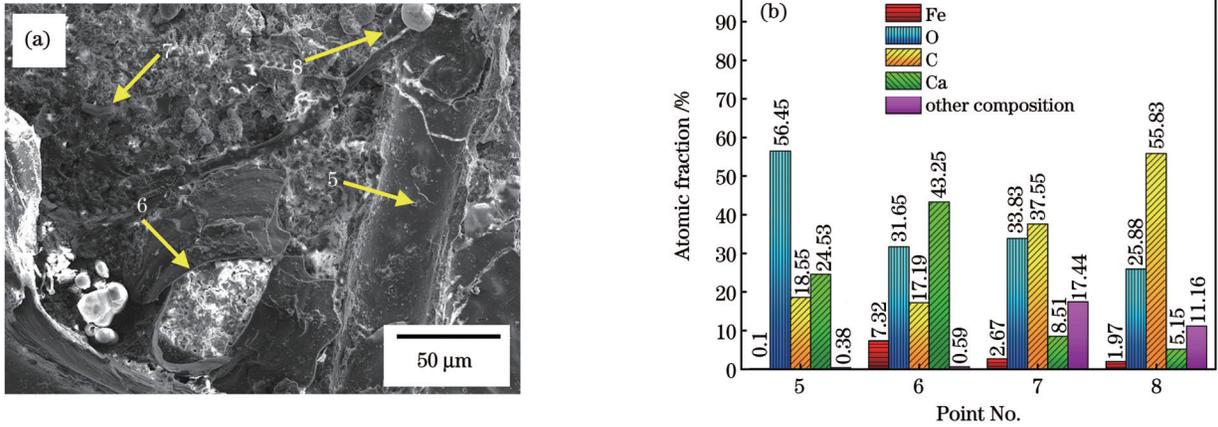
可见,表面硬质附着物上点 5、6 处的 Ca、C 与 O 元素含量相对较高,而 Fe 与其他微量元素含量较低,表明其主要组成为石灰质;硬质附着物周边附近区域点 7、8 处的 C、O 以及其他微量元素含量较高,Fe、Ca 含量较低,表明附着物周边区域主要为 EPS 有机成分。综上所述可知,在实际海洋环境下浸泡得到的高强钢表面海洋生物膜层有着呈不均匀分布的复杂表面成分,可将其大致分为主要为有机成分的 EPS 层和主要为石灰质的表面硬质附着物这两种组分。

图7 表面硬质附着物EDS扫描分析的取点位置与元素含量分析结果。(a) EDS扫描分析的取点位置;(b)元素含量分析结果
Fig. 7 Point locations for EDS scanning analysis of hard attachments on surface and analysis results of element contents. (a) Point locations for EDS scanning analysis; (b) analysis results of element contents

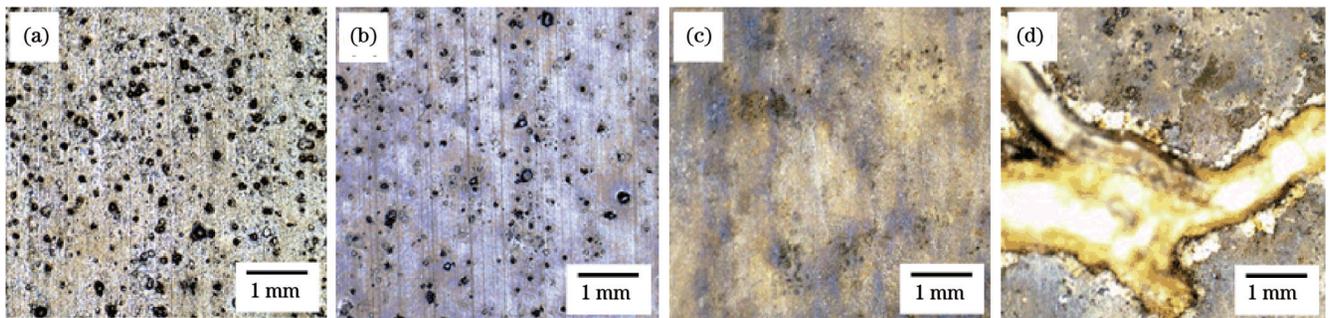
图8为不同能量密度激光清洗后的试板表面宏观形貌,分别代表过度清洗、适度清洗、不完全清洗与无明显清洗效果四种情况。可以看出:当采用11.05 J/cm²的高激光能量密度时,试板表面的海洋生物膜层得到

完全去除,无明显残留附着物,表面黑色孔洞为受海洋环境腐蚀形成的黑色腐蚀坑,但清洗后表面存在明显变色现象,部分区域变黄乃至变紫,表明该能量密度激光清洗过度,激光对高强钢表面产生一定程度的热损伤;当激光能量密度为9.95 J/cm²时,清洗后具有金属光泽的基材完全露出,无明显海洋生物膜层残留,且清洗后表面无热损伤变色现象,表明该能量密度激光对高强钢表面的热影响较小,清洗效果良好;当激光能量密度降低至7.74 J/cm²时,清洗后表面硬质附着物基本得到去除,无肉眼可见残留,但高强钢露出面积较少,大部分表面覆盖有黄绿色EPS层,去除效果较差;当采用5.53 J/cm²的低激光能量密度时,激光对海洋生物膜层的去除效果不明显,试板表面残留有大面积的黄绿色EPS层,且灰白色硬质附着物仍较完整地附着在表面,未得到去除。

图8 不同能量密度下激光清洗后的表面宏观形貌。(a) 11.05 J/cm²; (b) 9.95 J/cm²; (c) 7.74 J/cm²; (d) 5.53 J/cm²
Fig. 8 Surface macro-morphologies after laser cleaning under different energy densities. (a) 11.05 J/cm²; (b) 9.95 J/cm²; (c) 7.74 J/cm²; (d) 5.53 J/cm²

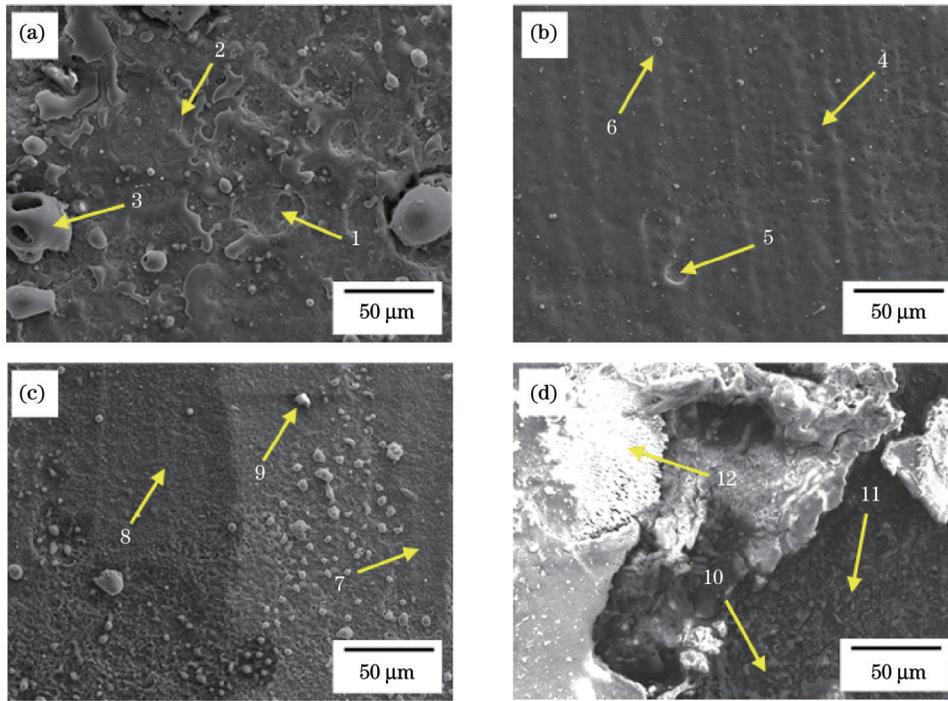
图9为不同激光能量密度下激光清洗后的表面二次电子微观形貌,对清洗后表面上的标点位置进行EDS分析,表面元素含量分析结果如图10所示。可以看出,当激光能量密度为11.05 J/cm²时,清洗后表面出现明显起伏不平的波纹状重熔特征,表面C含量极低,Fe的质量分数超过90%,表明表面的海洋生物

膜层已被完全去除,高强钢表面受激光热影响发生重熔;局部分布有光滑颗粒,其表面可见气孔,具有重熔后凝固的特征,如图9(a)中点3位置所示,其有着较高的Fe和O元素含量,C等其他元素含量较低,表明该颗粒是激光作用下重熔后快速凝固并发生氧化的金属颗粒。当激光能量密度为9.95 J/cm²时,清洗后

图 9 不同能量密度激光清洗后表面的微观形貌。(a) 11.05 J/cm²; (b) 9.95 J/cm²; (c) 7.74 J/cm²; (d) 5.53 J/cm²

Fig. 9 Surface micro-morphologies after laser cleaning under different energy densities. (a) 11.05 J/cm²; (b) 9.95 J/cm²; (c) 7.74 J/cm²; (d) 5.53 J/cm²

表面整体相对平整,存在微熔化的波纹特征,表面同样具有较高的Fe含量与极低的C含量,基本无海洋生物膜层元素成分残留;部分位置可见尺寸为数微米的小块碎屑,如图9(b)中点6位置所示,其Fe与O含量较高,C等其他元素含量较低,表明其为少量残留氧化物碎屑。

当激光能量密度降低至 7.74 J/cm^2 时,清洗后表面均粗糙不平,颗粒感较强,表面不同位置存在明显色差,如图9(c)中点7、8位置所示,其中颜色较浅的点7位置处的Fe含量相比颜色较深的点8位置处的更高,而C、O等含量更低,即深色位置处有更多未洗净EPS层有机成分残留,推测为海洋生物膜层厚度不均导致清洗效果存在差异;清洗后表面部分位置可见白色残片,如图9(c)中点9位置所示,其有着较高Ca、C、O含量和较低Fe含量,表明其为未洗净的残留石灰质附着物的残片。当激光能量密度为 5.53 J/cm^2 时,清洗后表面有大尺寸灰白色硬质附着物残留,如

图9(d)中点12位置所示,其具有较高Ca、C、O含量和较低Fe含量,表明其为残留大块石灰质的附着物;周边位置平整度差,凸起棱角多,如图9(d)中点10、11位置所示,其Fe含量相对较低,C、O含量较高,表明这些位置有大量EPS层有机成分残留,高强钢露出较少。

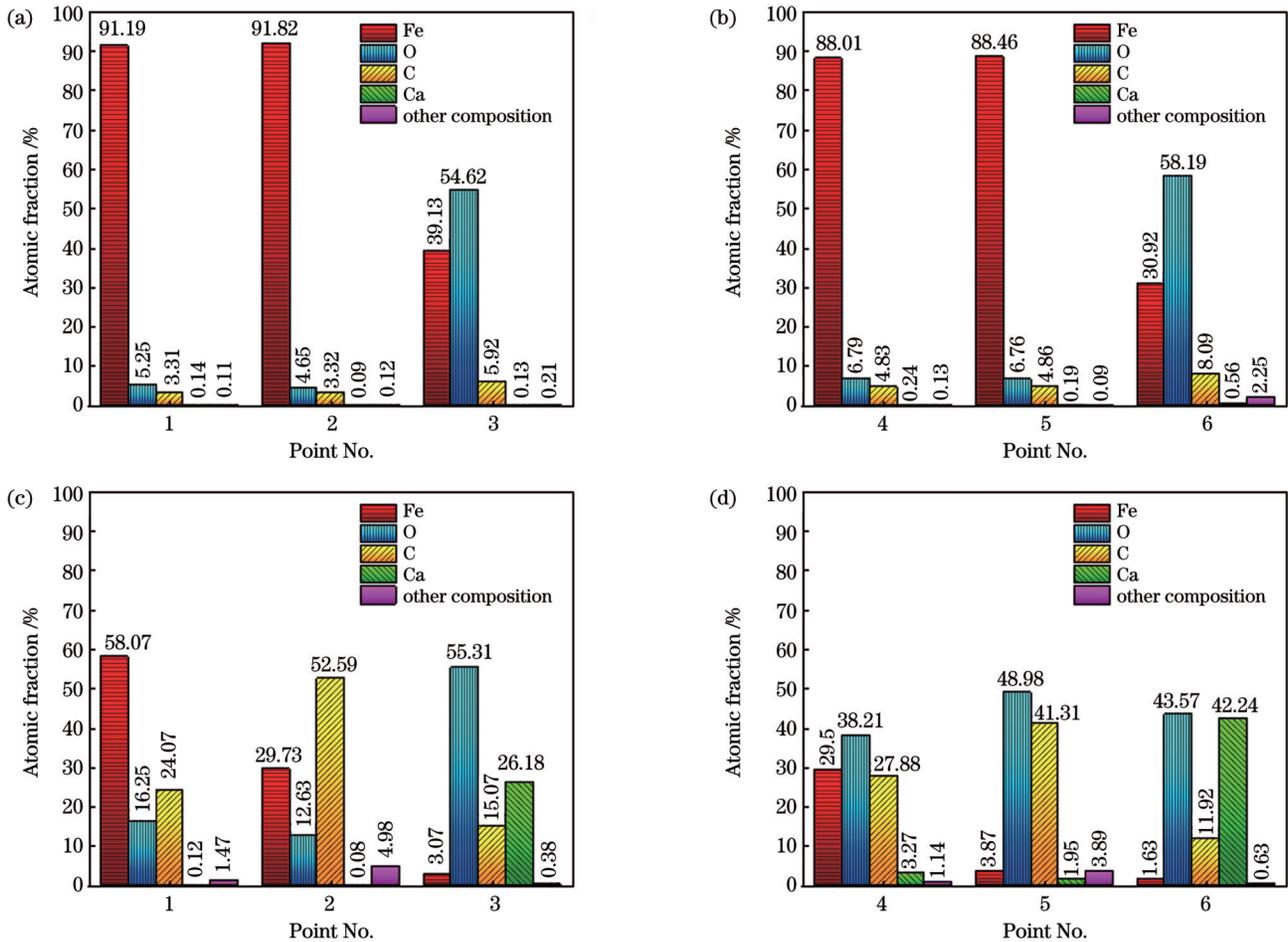
图 10 不同能量密度激光清洗后表面的元素组成。(a) 11.05 J/cm²; (b) 9.95 J/cm²; (c) 7.74 J/cm²; (d) 5.53 J/cm²

Fig. 10 Element compositions of surfaces after laser cleaning under different energy densities. (a) 11.05 J/cm²; (b) 9.95 J/cm²; (c) 7.74 J/cm²; (d) 5.53 J/cm²

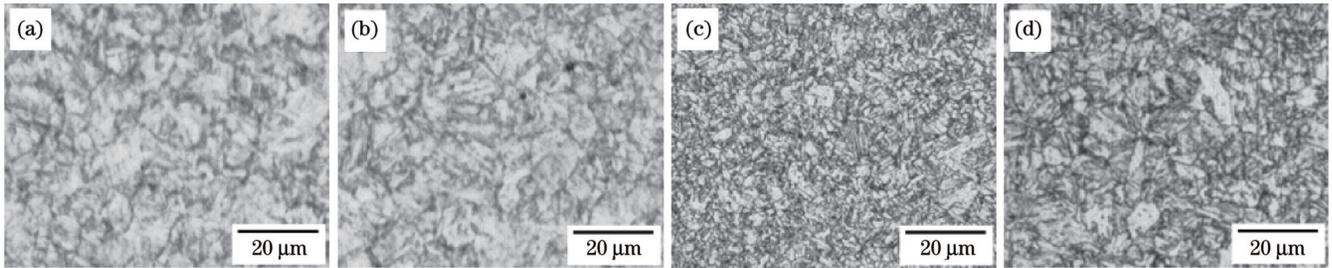
为进一步分析激光清洗对清洗后表面组织的影响,采用金相显微镜观察不同能量密度激光清洗后的表面金相组织,如图11所示,观察前轻微打磨去除残留污渍,并进行抛光腐蚀。可以看出,在 5.53 J/cm^2 的较低能量密度下,清洗后基材表面主要为奥氏体与部分马氏体组织;随着激光能量密度升高至 9.95 J/cm^2 ,激光能量更多地直接作用于表面,使得表面奥氏体逐渐向马氏体发生转变,马氏体数量增多;但当激光能量密度升高至 11.05 J/cm^2 时,表面部分奥氏体晶粒异常长大,局部区域出现少量魏氏组织特征,表明此时高强钢表面受激光热影响较大,发生了明显热损伤。

图 11 不同能量密度激光清洗后表面的金相组织。(a) 5.53 J/cm^2 ; (b) 7.74 J/cm^2 ; (c) 9.95 J/cm^2 ; (d) 11.05 J/cm^2

Fig. 11 Metallographic microstructures of surfaces after laser cleaning under different energy densities. (a) 5.53 J/cm^2 ; (b) 7.74 J/cm^2 ; (c) 9.95 J/cm^2 ; (d) 11.05 J/cm^2

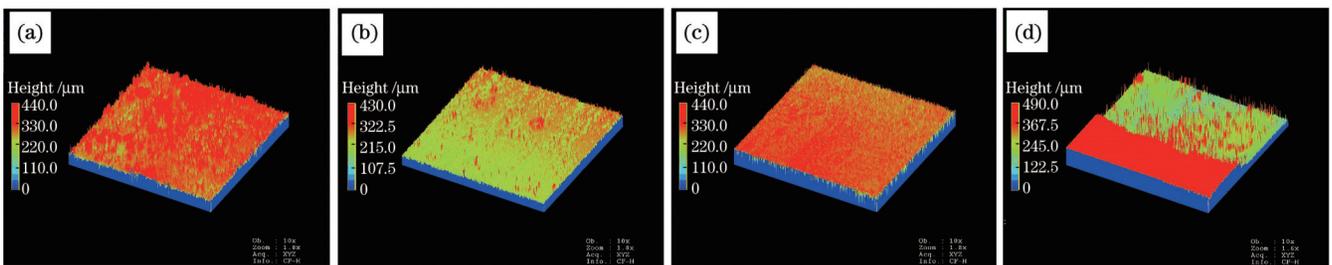
不同能量密度激光清洗后表面的三维形貌如图12所示,激光共聚焦显微镜测得的对应表面粗糙度如图13所示。可以看出:当激光能量密度为 5.53 J/cm^2 时,清洗后表面三维形貌相较清洗前变化不大,存在较大起伏,可见大尺寸硬质附着物突出于表面,此时表面粗糙度 $S_a = 32.74 \mu\text{m}$,与未清洗状态接近;当激光能量密度为 7.74 J/cm^2 时,清洗后表面无明显大尺寸硬质附着物残留,但表面整体形貌仍较为粗糙,这是由于该参数下表面EPS层仍未洗净,此时表面粗糙度 $S_a =$

图 12 不同能量密度激光清洗后表面的三维形貌。(a) 11.05 J/cm^2 ; (b) 9.95 J/cm^2 ; (c) 7.74 J/cm^2 ; (d) 5.53 J/cm^2

Fig. 12 3D morphologies of surfaces after laser cleaning under different energy densities. (a) 11.05 J/cm^2 ; (b) 9.95 J/cm^2 ; (c) 7.74 J/cm^2 ; (d) 5.53 J/cm^2

26.22 μm, 与清洗前相比有一定降低; 当激光能量密度为 9.95 J/cm² 时, 清洗后表面平整度较高, 无明显未洗净附着物残留, 可见清洗后露出的高强钢表面的腐蚀坑与轧制缩孔形貌, 表面粗糙度 S_a 大幅降低至 17.31 μm; 当激光能量密度为 11.05 J/cm² 时, 清洗后表面形貌凹凸不平, 可见明显重熔痕迹, 表面粗糙度 S_a 陡然提高至 27.99 μm, 这是由于此时激光能量密度过高, 清洗过程中高强钢基材遭受热损伤, 因此表面粗糙度大幅提高。

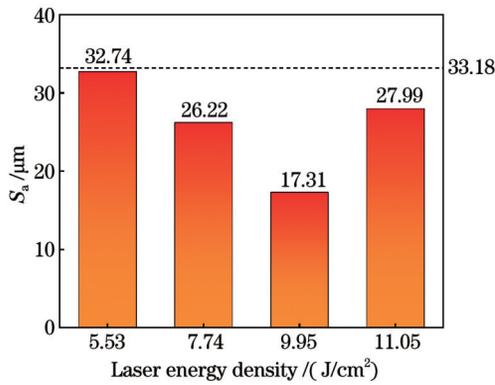
图 13 不同能量密度激光清洗后表面的粗糙度

Fig. 13 Roughness of surfaces after laser cleaning under different energy densities

综合以上分析可见: 激光清洗后基板表面粗糙度随激光能量密度的升高而降低, 当激光能量密度为 9.95 J/cm² 时达到最低表面粗糙度 S_a = 17.31 μm, 较清

洗前下降约 47.8%, 对应前文最佳清洗参数, 但进一步提高激光能量密度会引起过度清洗, 导致基材遭受热损伤, 进而表面粗糙度大幅提高。

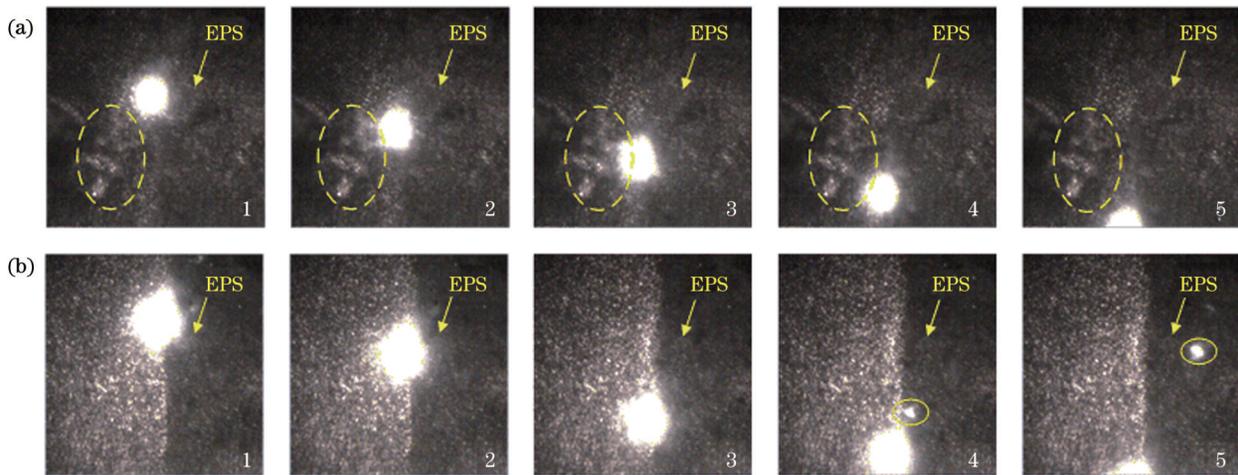
高速摄像设备采集的不同能量密度激光清洗去除 EPS 层时的脱附行为如图 14 所示, 其中, 光斑左侧为已清洗区域, 右侧为待清洗 EPS 层区域。由图 14(a) 可见, 在 5.53 J/cm² 的低激光能量密度下, 已清洗区域与待清洗区域明暗相差较小, 较亮的金属基材基本未露出, 左侧虚线圈处为未洗净的灰白色硬质附着物, 表明低激光能量密度下清洗效果较差, 对 EPS 层的清洗不完全, 仅有较薄的一层 EPS 层被烧蚀去除。此时光斑上方可见微弱的烧蚀产生的等离子体羽辉, 无大尺寸 EPS 层剥落现象。9.95 J/cm² 的较高激光能量密度下激光清洗去除 EPS 层时的脱附行为如图 14(b) 所示, 可见左侧已清洗区域和右侧待清洗区域具有明显的明暗差异, 已清洗区域明显比未清洗区域亮, 表明此时激光清洗效果显著, 对 EPS 层的清洗较为完全, 露出了明亮的金属基材。此时光斑上方等离子体羽辉尺寸明显增大, 可见明亮的烧蚀焰羽, 实线圈处为剧烈烧蚀过程产生的明亮高温飞溅颗粒, 这些均为激光烧蚀效应的典型特征, 即表面待去除污损层吸收激光能量后温度升高至熔点或沸点以上, 发生分解、燃烧、气化等变化而被去除^[27-28], 如图 15 所示。

图 14 不同激光能量密度下激光清洗去除 EPS 层时的脱附行为(时间间隔为 0.125 ms)。(a) 5.53 J/cm²; (b) 9.95 J/cm²

Fig. 14 Desorption behavior of EPS layer during laser cleaning with different laser energy densities (time interval of 0.125 ms). (a) 5.53 J/cm²; (b) 9.95 J/cm²

综合以上分析可见:在激光清洗海洋生物膜层过程中,低能量密度(5.53 J/cm²)激光清洗时等离子体羽辉尺寸较小,烧蚀飞溅量少,无明显振动剥落现象,基材金属露出面积小,仅有较薄的一层 EPS 层通过激光烧蚀效应而被去除,激光对表面硬质附着物无明显去除效果,清洗后表面附着有大量未洗净污损,表面较为粗糙,清洗质量较差;较高能量密度(9.95 J/cm²)激光清洗时等离子体羽辉尺寸较大,存在明亮的烧蚀飞溅颗粒,表面硬质附着物大面积破碎剥落,清洗后表面露出大面积洁净金属,清洗效果显著,清洗质量高,其中,

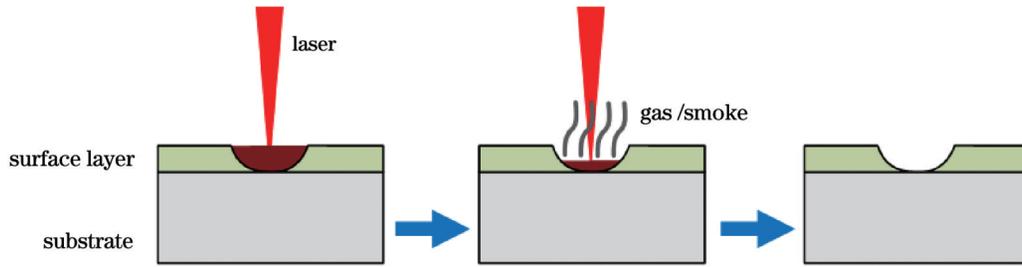
图 15 烧蚀机制作用原理示意图

Fig. 15 Schematics of action principle of ablation mechanism

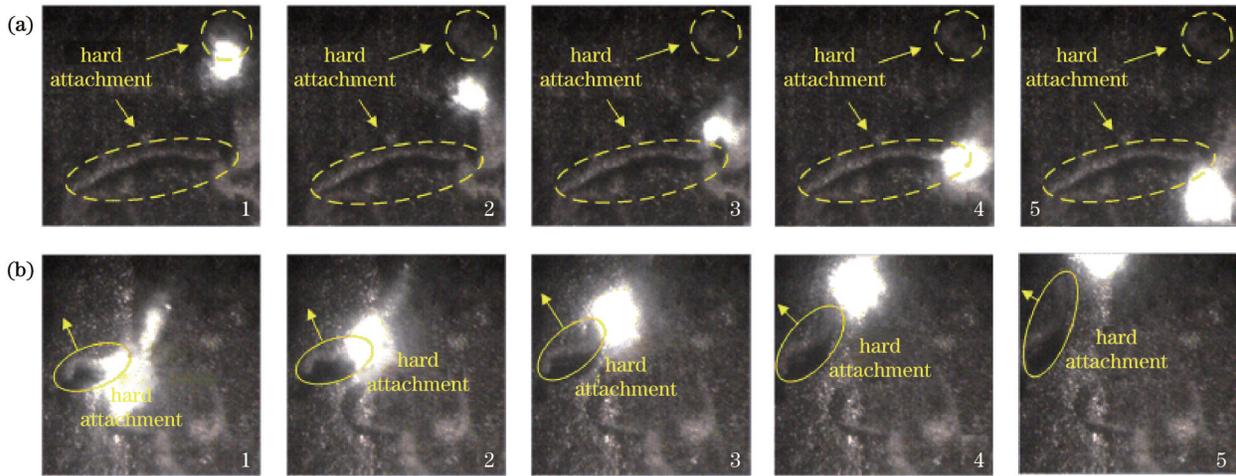
高速摄像设备采集的不同能量密度激光清洗去除表面硬质附着物时的脱附行为如图 16 所示, 其中, 光斑左侧为已清洗区域, 右侧为待清洗区域。由图 16(a) 可见, 在 5.53 J/cm² 的低激光能量密度下, 位于虚线圈处的灰白色表面硬质附着物在清洗后仍完整附着于表面上, 无明显变色、烧损、破碎、剥落等迹象, 表明低能量密度激光对表面硬质附着物无明显清洗效果。在 9.95 J/cm² 的较高激光能量密度下, 激光清洗去除表面

硬质附着物时的脱附行为如图 16(b) 所示, 可见位于实线圈处的灰白色表面硬质附着物在激光扫描过程中明显翘起并断裂, 形成大尺寸残片, 从表面整体剥落, 并沿箭头方向发生旋转飞行。这些均属于热弹性振动效应的典型特征, 即与基材热膨胀系数差异大的表面污损在激光快速作用下发生瞬时热膨胀并产生振动波, 从表面剥离^[27-28], 如图 17 所示。在清洗过程中同样可见明亮的烧蚀焰羽, 且羽辉附近有少量明亮高温飞溅

图 16 不同能量密度激光清洗去除表面硬质附着物时的脱附行为(时间间隔为 0.125 ms)。(a) 5.53 J/cm²; (b) 9.95 J/cm²

Fig. 16 Desorption behavior of hard surface attachments during laser cleaning with different laser energy densities (time interval of 0.125 ms). (a) 5.53 J/cm²; (b) 9.95 J/cm²

颗粒,但受激光作用从表面脱离的大尺寸碎片表面仍呈灰白色且形态较为完整,无明显烧损迹象,推断这些特征是附着物周边 EPS 层在激光作用下被烧蚀清洗产生的,这与前文 EPS 层清洗脱附行为的分析相吻合。

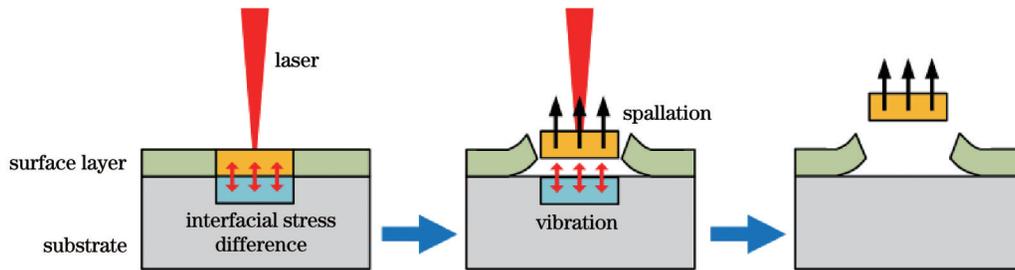
图 17 热弹性振动机制作用原理示意图

Fig. 17 Schematics of action principle of thermoelastic vibration mechanism
