y 向搭接率对铝合金表面复合漆层激光清洗的影响

摘要 采用纳秒脉冲光纤激光器对 2A12 铝合金基材表面丙烯酸聚氨酯复合漆层进行了激光清洗实验, 研究了不同 y 向搭接率(η_y)对除漆效果的影响。结果表明, 当 η_y 为 0 和 20% 时, 面漆全部去除, 底漆部分去除; 当 $\eta_y=40\%$ 时, 仅少量底漆残留, 大部分氧化膜被破坏, 基材显露; 当 $\eta_y=60\%$ 时, 复合漆层全部去除, 基材烧损。研究发现, 随着 η_y 值逐渐增大, 清洗表面烧蚀现象明显增加, 漆层烧蚀气化将导致面漆着色剂和功能氧化粒子脱漆沉积于烧蚀凹坑表面; 清洗表面残余漆层形成了凹坑-间隔-凹坑的清洗特征, 表明清洗过程中烧蚀-等离子冲击(屏蔽)-烧蚀交替进行, 烧蚀与等离子冲击作用均会对清洗表面产生热影响, 导致残余漆层丙烯酸树脂链段自由基发生位置重排, 同时诱发残余漆层产生热应力除漆机制; 激光等离子冲击和热应力破坏是导致清洗表面残余漆层碎裂分层或物理剥离的主要原因。

关键词 激光技术; 激光清洗; 铝合金; 复合漆层; y 向搭接率; 除漆机制

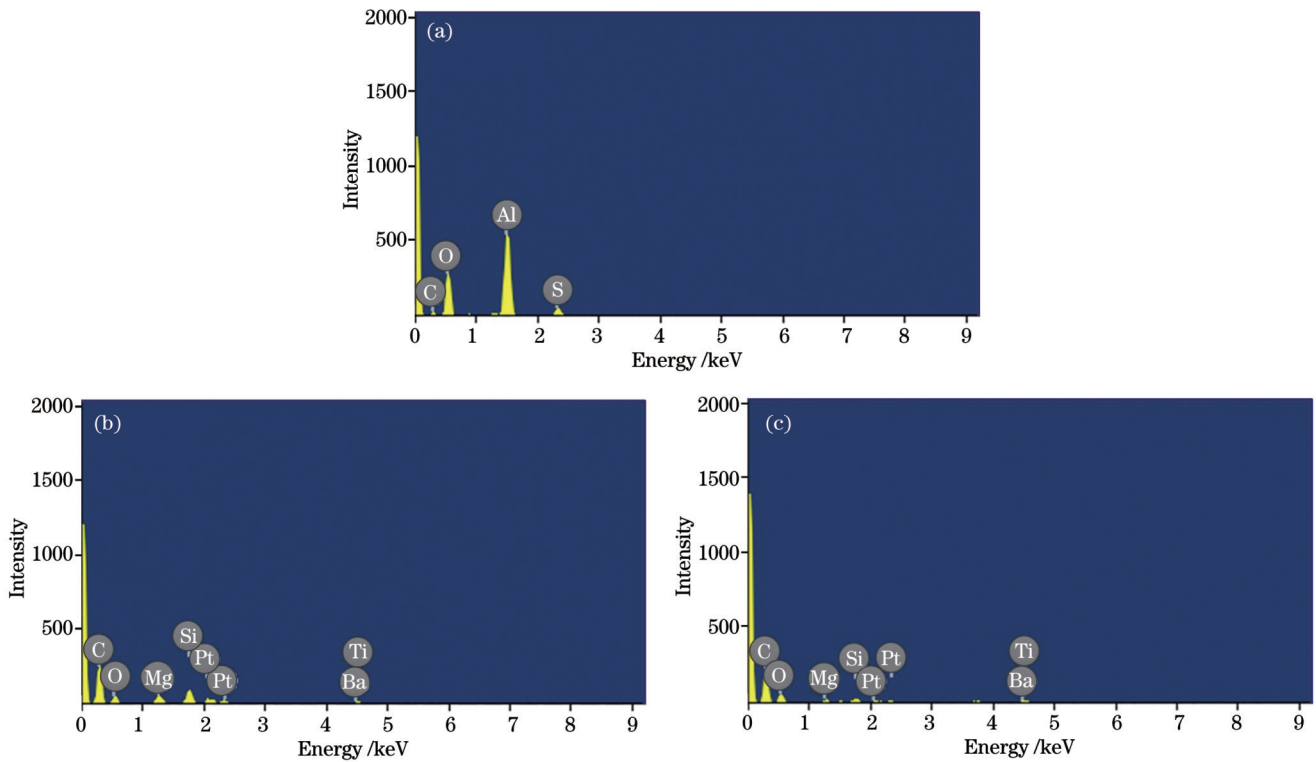
图 1 漆层系统 EDS 检测结果。(a)氧化膜;(b)底漆;(c)面漆

Fig. 1 EDS test results for paint layer systems. (a) Oxide film; (b) primer; (c) topcoat

合金基材经硫酸阳极氧化法生成,主要成分是 Al_2O_3 ,厚度约为 $10\ \mu m$ 。漆层系统的 EDS 检测结果如图 1 和表 2 所示(激光清洗前、后表面均进行蒸镀铂金处理),面漆、底漆的主要组分和相关参数如表 3 所示。由图 1 和表 2 可以看出,面漆、底漆的主要成分及比例基本相同, Al_2O_3 氧化膜受硫酸阳极氧化过程中亲水分子的影响^[16], Al、O 原子数比约为 1:2。

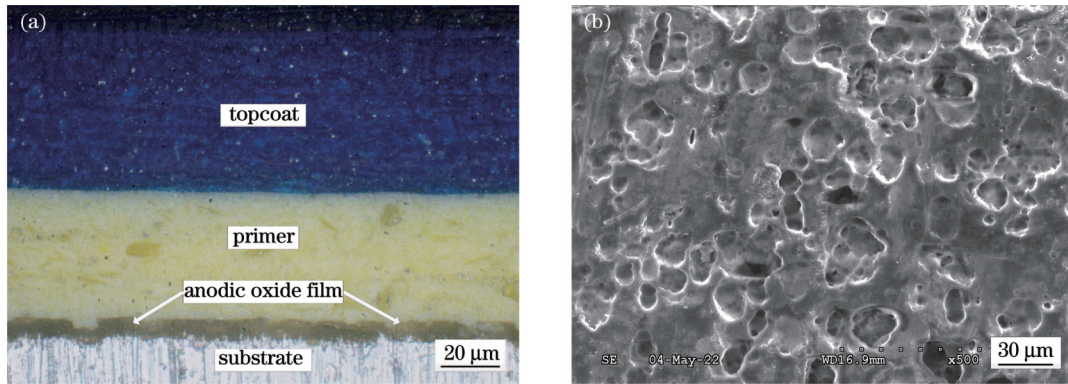
图 2 复合漆层系统截面 OM 形貌及氧化膜表面 SEM 形貌。(a) 复合漆层系统截面 OM 形貌; (b) 氧化膜表面 SEM 形貌
Fig. 2 Cross-section OM morphology of composite paint layer system and SEM morphology of oxide film surface. (a) Cross-section OM morphology of composite paint layer system; (b) SEM morphology of surface of oxide film

待除漆样品的 OM 截面形貌如图 2(a) 所示,可以看出,面漆、底漆厚度均匀,结合界面清晰平直,无气孔、开裂等缺陷生成; Al_2O_3 氧化膜在底漆与铝合金基

材之间形成了明显的分界线特征,其表面 SEM 形貌如图 2(b) 所示。

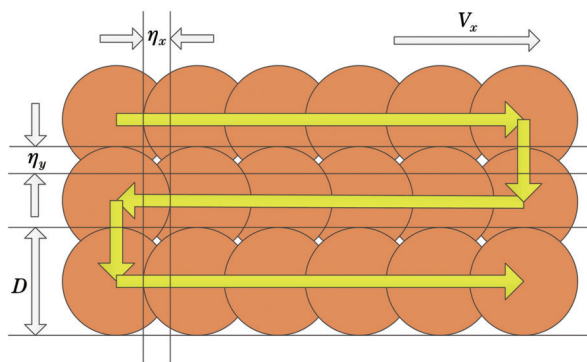
图 3 激光扫描路径示意图
Fig. 3 Schematic of laser scanning path

实验采用的激光清洗设备为高重复频率纳秒脉冲光纤激光器(激光波长 $\lambda=1024\text{ nm}$),清洗路径按照首、尾相连的“弓”形设计,如图 3 所示,其中 V_x 为 x 方

研究指出,在激光除漆过程中,清洗表面形成的圆形或近圆形凹坑为烧蚀机制形成的显著特征^[21]。四种 y 向搭接率工艺条件下清洗表面低倍SEM形貌如图6(a)、(c)、(e)、(g)所示,对应的高倍局部SEM形貌如图6(b)、(d)、(f)、(h)所示,所有SEM图片已标出激光扫描方向。从图6(a)可以看出,清洗表面在 x 方向上出现了间隔不一的烧蚀凹坑。这里要注意的是,如果按照图3中的激光清洗理论路径,激光沿 x 方向移动时,激光光斑应在清洗表面形成20%面积叠加的

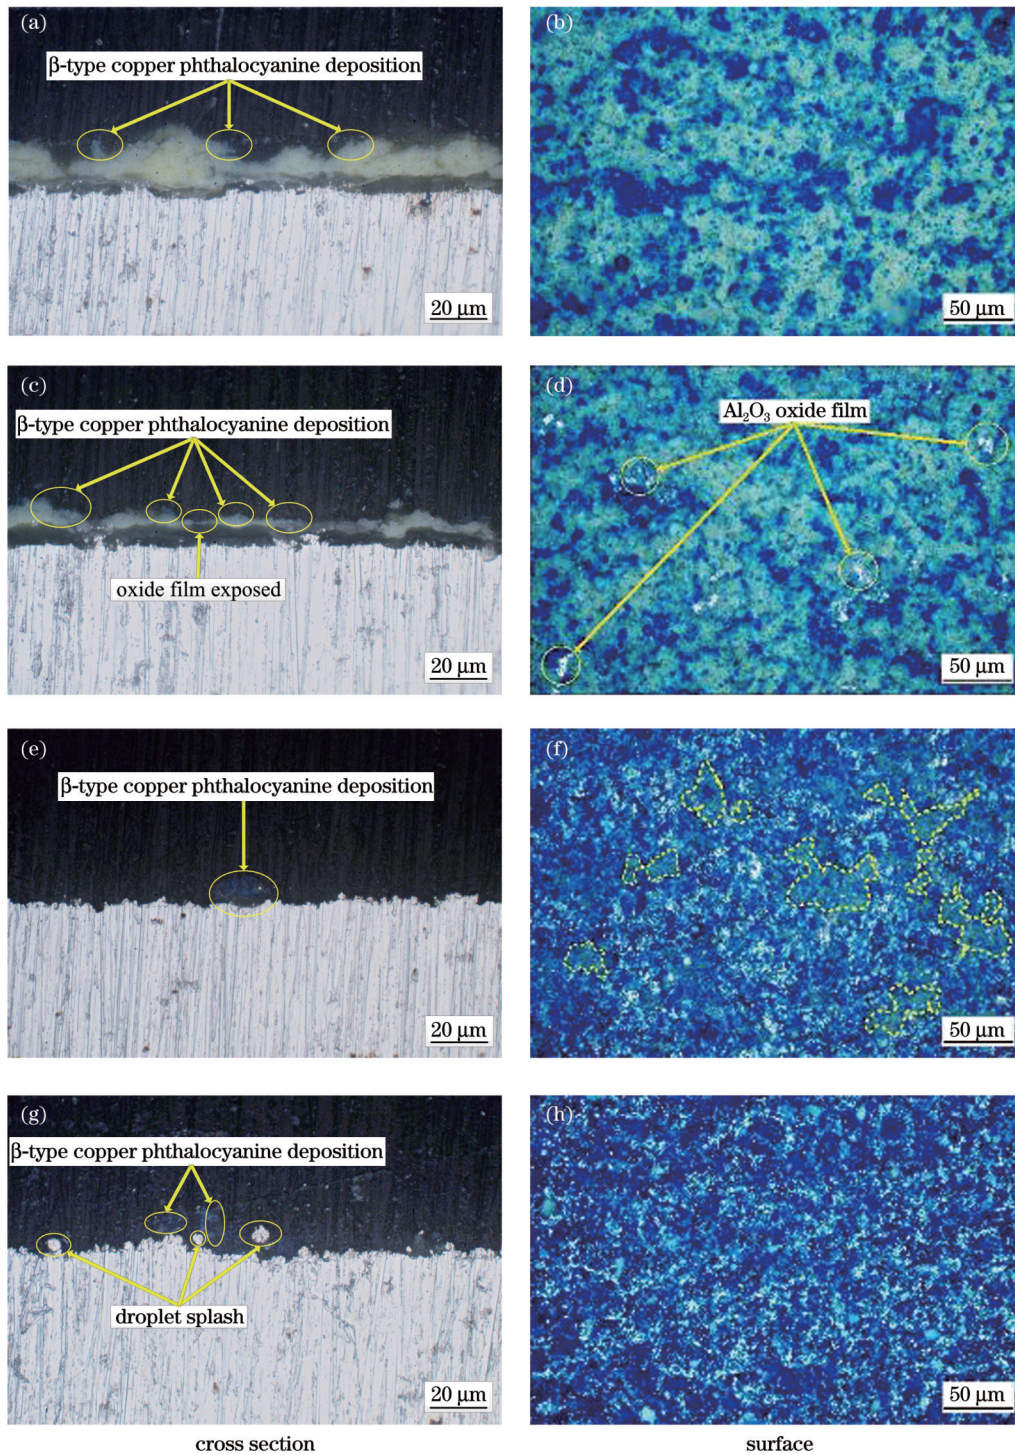
图 4 不同 η_y 下除漆后表、截面 OM 形貌。(a)(b) $\eta_y=0\%$; (c)(d) $\eta_y=20\%$; (e)(f) $\eta_y=40\%$; (g)(h) $\eta_y=60\%$
 Fig. 4 OM morphologies of surface and cross section after paint removal under different η_y . (a)(b) $\eta_y=0\%$; (c)(d) $\eta_y=20\%$; (e)(f) $\eta_y=40\%$; (g)(h) $\eta_y=60\%$

图 4(a)、(c)、(e)、(g) 分别为四种不同 y 向搭接率工艺条件下除漆后的截面 OM 形貌,图 4(b)、(d)、(f)、(h) 为对应的表面 OM 形貌。经测量,图 4(a) 中残余漆层厚度为 10~40 μm ,已经小于原始底漆厚度,说明 y 向搭接率为 0 时,面漆已经全部清洗去除,底漆部分去

除;同时可以看出,残余底漆表面部分区域出现了少量蓝色残留物。这主要是因为蓝色面漆颜料的主要成分是光、热稳定性较高,且气化点高于丙烯酸聚氨酯漆的 β 型铜酞菁,所以当高能激光使面漆烧蚀气化时,出现了部分 β 型铜酞菁脱离面漆向下沉积的实验现象^[19]。

向搭接面积变化情况,其中 V_y 为 y 方向的扫描速度。图 4(c)表明, y 向搭接率为 20% 时,清洗后残余漆层厚度已接近氧化膜厚度,且部分区域氧化膜已经外露;从图 4(d)可以看出,清洗表面除了蓝色 β 型铜酞菁和黄色底漆外,出现了少许银白色区域,结合图 4(c)可断定其为 Al_2O_3 氧化膜。值得一提的是,对比图 4(b)发现,图 4(d)中铜酞菁分布面积有所减少。原因分析如下:当 y 向搭接率由 0 变为 20% 时,激光在沿 x 方向移

从清洗截面图4(e)、(g)可以看出,当 y 向搭接率分别达到40%和60%时,在清洗截面上已经无法观察到残余底漆;当 y 向搭接率为60%时,图4(g)显示清洗表面出现了颗粒飞溅现象。产生这种现象的原因可能为:在激光作用下,清洗表面形成了液态熔池,在激光等离子(激光电离漆层气化后形成的气体)快速膨胀挤压和冲击作用下产生了喷溅,导致部分飞溅熔滴冷却后凝固于清洗表面^[20]。图4(f)、(h)是 y 向搭接率分别为40%和60%时的清洗表面OM形貌。从图4(f)可以看出, y 向搭接率为40%时的清洗表面银白色区域有所增大,说明氧化膜显露面积增加,同时发现还存在少量浅黄色底漆,此时从对应的截面OM形貌[图4(e)]中已无法观察到底漆,这说明清洗表面残余底漆厚度很薄;图4(h)显示 y 向搭接率为60%时的清洗表面白色区域较 y 向搭接率为40%时有所减小,结合截面图[图4(g)]颗粒飞溅现象分析,可能是大部分氧化膜已经烧蚀。

需要强调的是,结合图4(f)、(h)可以看出,在 y 向搭接率大于20%后,随着 y 向搭接率的不断提高,清洗表面蓝色覆盖面积逐步增大,这一方面说明清洗过程中的烧蚀程度逐步加强;另一方面则说明 y 向搭接率继续提高引发的面漆 y 向有效清洗面积减少,并未使 β 型铜酞菁的脱漆沉积量继续降低,具体原因还需要进一步分析。

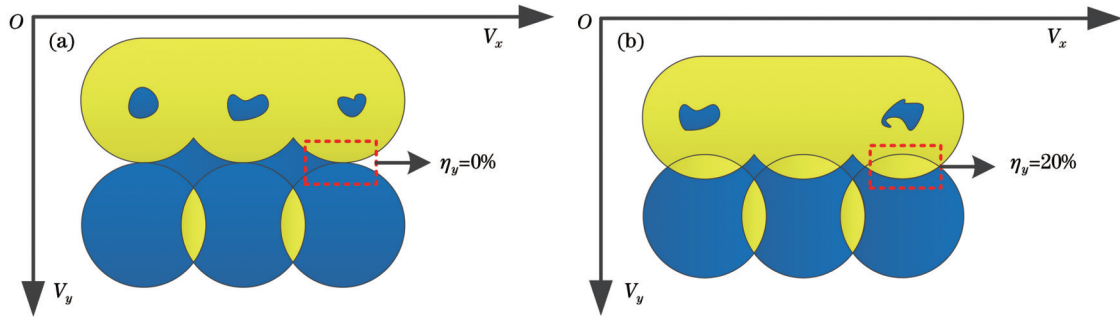
图5 y 向搭接面积变化情况。(a) $\eta_y=0\%$;(b) $\eta_y=20\%$

Fig. 5 Change in y -direction overlap area. (a) $\eta_y=0\%$;(b) $\eta_y=20\%$

图 4(c)、(d)为 y 向搭接率等于 20% 时清洗截面 OM 形貌,图 5(a)、(b)分别为 $\eta_y=0\%$ 和 $\eta_y=20\%$ 时 y

动的过程中, y 向光斑在清洗区域出现了叠加现象,导致各道烧蚀光斑的 y 向蓝色面漆面积比首道光斑小20%[图5(b)],致使面漆烧蚀后的脱漆 β 型铜酞菁沉积量降低,最终引起了铜酞菁面积减小。

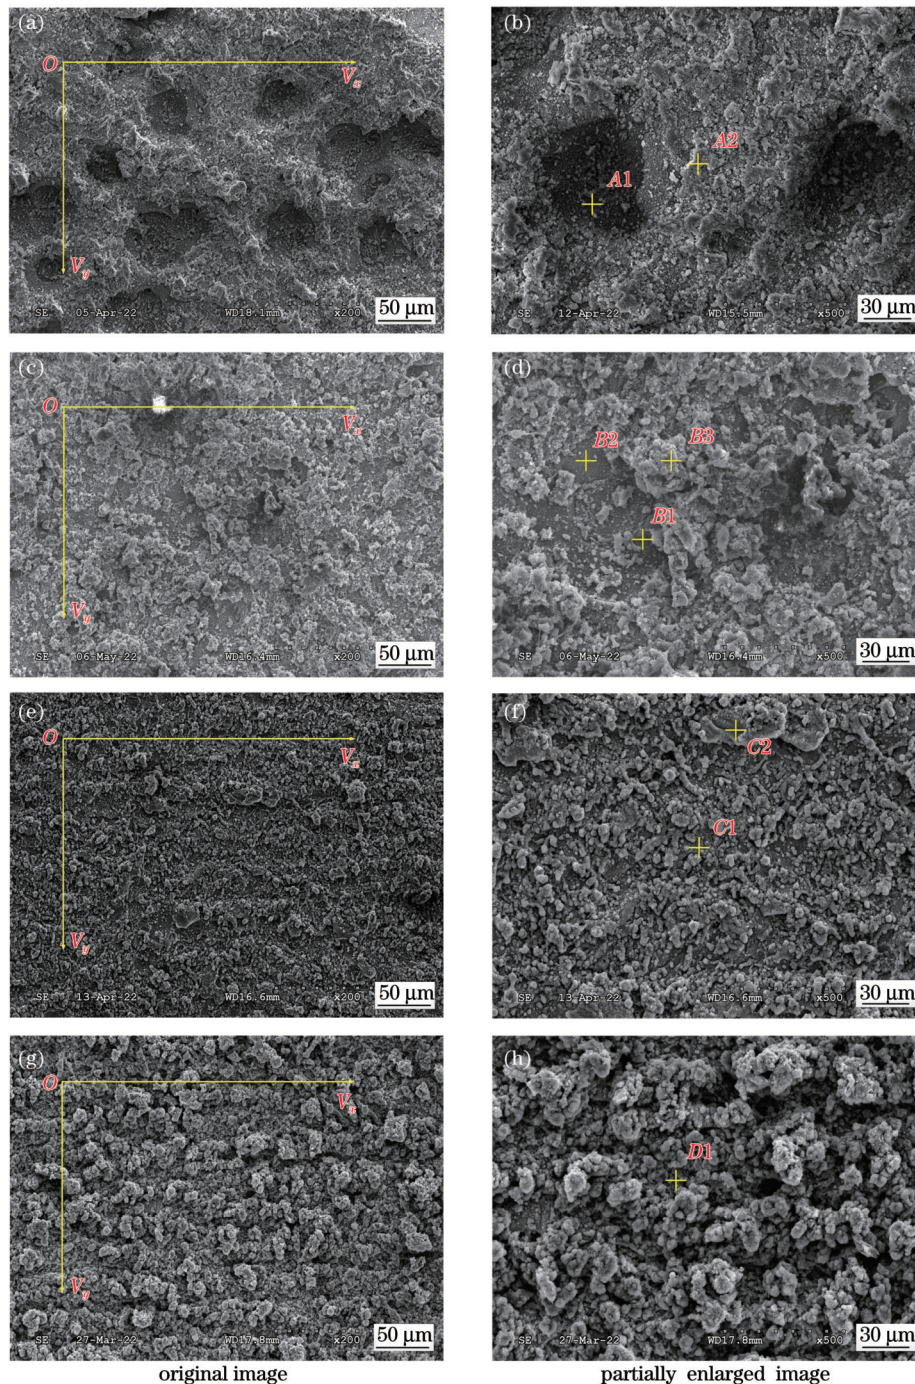
图 6 不同 η_y 下除漆后表面宏观形貌。(a)(b) $\eta_y=0\%$; (c)(d) $\eta_y=20\%$; (e)(f) $\eta_y=40\%$; (g)(h) $\eta_y=60\%$

Fig. 6 Macro-microscopic topographies of surfaces after paint removal under different η_y . (a)(b) $\eta_y=0\%$; (c)(d) $\eta_y=20\%$; (e)(f) $\eta_y=40\%$; (g)(h) $\eta_y=60\%$

连续烧蚀凹坑,并不会在凹坑之间形成间隔,这说明激光除漆过程中的烧蚀行为受到了间断性阻隔。因此,本文结合激光等离子屏蔽和冲击机制,对上述实验现象进行说明:当高能激光作用于漆层系统且温度超过其气化点时,烧蚀凹坑开始形成,漆层开始分解为 CO_2 、脂类和醇类气体^[22-23];随着烧蚀凹坑逐渐形成,漆层热解气体蒸腾量不断增大,与此同时,激光辐照加热并电离不断升腾的气体,等离子屏蔽层逐步形成,烧蚀现象逐渐终止;随着等离子对激光能量的持续吸收,等离子不断被加速并向外膨胀喷射,继而对清洗表面形成等离子冲击;当激光热输入被屏蔽至漆层无法气化时,烧蚀凹坑不再形成,清洗表面在激光等离子冲击作用下形成凹坑间隔区域,由于此时漆层烧蚀气化行为已经终止,漆层气化蒸腾气体无法持续供给,故激光等离子粒子数密度不断下降,激光等离子屏蔽和冲击作用逐步消失,烧蚀作用再次被激发,从而重复上述过程。以上结果说明,激光除漆过程中形成了烧蚀-等离子屏蔽(冲击)-烧蚀的循环清洗工作模式,这也合理地解释了图6(a)中清洗表面出现凹坑-间隔-凹坑的实验现象。

对图6(b)中两个点进行EDS检测,结果如表6所示。可以看出,相比于原始底漆,A1点显示凹坑内清洗表面的O、Mg、Si、Ti和Ba含量显著上升,这主要与漆层气化后高熔点 MgO 、 SiO_2 、 TiO_2 和 BaSO_4 等功能性氧化粒子的脱漆沉积密切相关^[24]。此外,漆层气化后残留的烧蚀产物[灰分(ash)和固定碳]也将引起凹坑清洗表面组成元素的变化,凹坑内清洗表面成分结构如图7所示。相比于烧蚀凹坑,A2点显示凹坑间隔区域的清洗表面成分与底漆成分基本相同,说明此区域漆层未受到烧蚀气化作用,即烧蚀凹坑间隔区域等离子冲击产生的热作用或穿透等离子屏蔽层的部分激光热作用并未使漆层气化。既然凹坑间隔未受到烧蚀作用,那么图6(b)中凹坑间隔区域残余漆层出现的碎裂和分层现象,则与激光等离子冲击和热应力作用密切相关^[25-26]。

随着 y 向搭接率升高至 20%,图 6(c)显示清洗表面凹坑数量明显减少,取其中较为明显的两个凹坑[图 6(d)]进行 EDS 检测,结果如表 6 所示,结合 B1 点可以看出,凹坑内平坦处为氧化膜,氧化膜表面附着的

残余底漆呈碎片化分布,B2 点显示残余底漆中 O、Mg、Si、Ti 和 Ba 含量相比原始底漆明显上升,且同时出现了 Al、S 元素,说明此时烧蚀产物和残余底漆已无法有效覆盖氧化膜;对比 y 向搭接率为 0 时,图 6(d)显示 y 向搭接率为 20% 时 y 向搭接凹坑间距减小,相比于原始底漆,B3 点显示间隔区域残余漆层中的 O、Mg、Si、Ti 和 Ba 等元素含量升高。可能原因是:在 20% y 向搭接率下,激光辐照漆层面积减少[图 4(d)],蒸腾气体量下降,激光电离蒸腾气体产生的等离子粒

当 y 向搭接率达到 40% 和 60% 时,图 6(e)~(h) 显示清洗表面已经无凹坑出现,从上述分析可知,这种实验现象与激光辐照漆层面积持续减少,从而引起等
离子屏蔽效果不断减弱密切相关。对 y 向搭接率为
40% 时除漆表面少量片层状物质进行 EDS 检测,结果
显示 C2 处为残余底漆,与 OM 检测结果[图 4(h)]一
致;C1 处经检测,Al 含量已经远超 Al_2O_3 氧化膜中 Al
元素含量,且出现了 Mn 和 Fe 等基材特征元素,说明
 Al_2O_3 氧化膜已经烧损,铝合金基材显露。当 y 向搭
接率为 60% 时,EDS 检测结果表明除漆表面各点成分基
本一致,且 Al 的原子数分数大于 74%,结合 OM 显示
的清洗表面熔滴飞溅现象,说明铝合金基材已经烧损。
以上分析结果进一步说明,当 y 向搭接率达到 40% 和
60% 时,由于激光除漆过程中的等离子屏蔽现象逐步
减弱,烧蚀机制占据了主导地位,这也解释了 y 向搭
接率为 40% 和 60% 时,光、热稳定性较高的 β 型铜酞菁
因面漆烧蚀气化而大面积脱漆沉积于清洗表面的实验
现象[图 4(f)、(h)]。

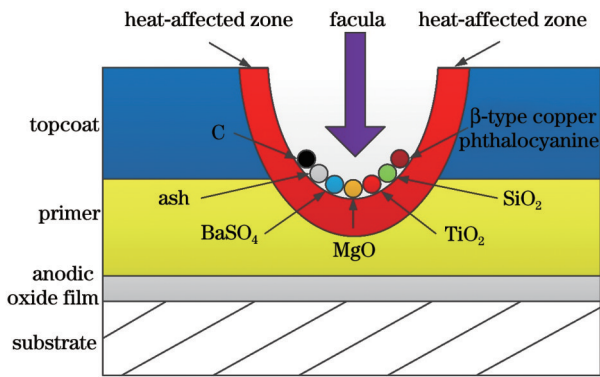
图 7 烧蚀凹坑表面成分结构图

Fig. 7 Composition structure diagram of surface of ablation pit
子数密度降低,从而导致等离子屏蔽效果减弱,穿透等
离子云的剩余激光热量引起凹坑间隔区域残余漆层部
分气化或溶剂、水分蒸发,最终引起了清洗表面 O 和
Mg 等元素含量升高。

这里对上文提到的清洗表面“热应力作用”分两种情况进行说明。第一种情况:结合图7可以看出,凹坑清洗表面烧蚀气化行为结束后产生了热作用,形成了

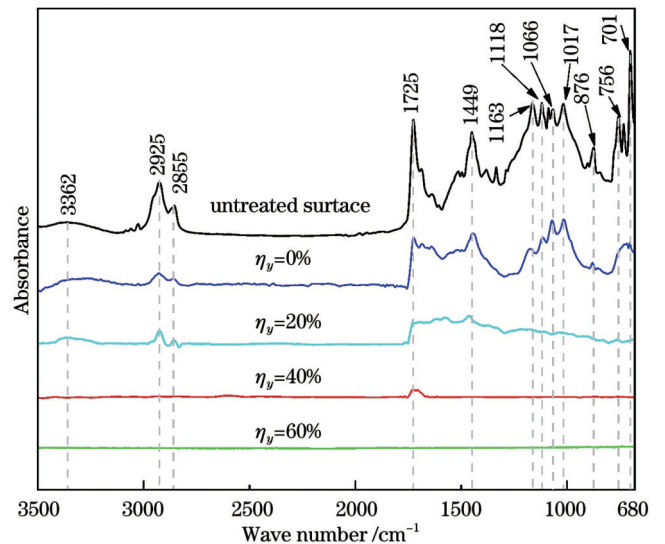
图 8 除漆前及不同 η_y 下除漆后表面红外光谱分析
Fig. 8 Surface infrared spectroscopy analysis before paint
removal and after paint removal under different η_y

除漆前原始漆层与不同 y 向搭接率工艺条件下清洗
表面傅里叶变换红外光谱分析结果如图 8 和表 7 所示。
结合原始漆层谱线分析可以得出,高频谱带出现的
 3362 cm^{-1} O—H 伸缩振动吸收峰和低频谱带 1066 cm^{-1}
C—OH 伸缩振动吸收峰,表明漆层中存在未被异氰酸
酯完全固化的羟基(—OH)自由基;紧邻 3362 cm^{-1} 峰
位,从右向左依次出现的 2925 cm^{-1} 峰位 CH_2 反对称伸
缩振动和 2855 cm^{-1} 峰位 CH_2 对称伸缩振动,表明漆层
含有异氰酸酯; $2275\sim 2255\text{ cm}^{-1}$ 谱带未出现 $N=C=O$
振动吸收峰,说明异氰酸酯交联固化反应完全; 1725 cm^{-1}
峰位 C=O 伸缩振动、 1449 cm^{-1} 峰位 CH_3 不对称变角
振动以及 1163 cm^{-1} 和 1017 cm^{-1} 峰位 C—O—C 伸缩
振动,表明漆层含有丙烯酸树脂; 1118 cm^{-1} 峰位 C—N
伸缩振动和 756 cm^{-1} 峰位 N—H 面外弯曲振动,表明
漆层中的丙烯酸树脂和异氰酸酯交联合成了氨基甲酸
酯结构单元;低频谱带 876 cm^{-1} 和 701 cm^{-1} 吸收峰对

结合图 8 可以看出,60% η_y 向搭接率工艺条件下的官能团特征峰全部消失,说明此时清洗表面漆层已经全部被除净;40% η_y 向搭接率条件下谱线仅在 1725 cm^{-1} 峰位(对应 C=O 伸缩振动)有微弱振动信号,其余峰位吸收峰全部消失,表明漆层已经基本除净,出现的 C=O 微弱振动信号主要与清洗表面 OM、SEM 和 EDS 检测出的极少量残余底漆有关;相比除漆前,图 8 显示官能团峰强随着 η_y 向搭接率的升高(从 0 升高到 20%)而逐步降低,官能团峰强降低代表单位面积内残余漆层原子被红外光激发的电子数量下降,即清洗表面单位面积内的残余漆层质量分数下降,但 OM 检测结果显示 0% 和 20% η_y 向搭接率条件下清洗表面基本均被残余漆层完全覆盖,并未出现铝合金基材逐渐显露的情况。因此产生这种实验现象的主要原因为: 1) 0% 和 20% η_y 向搭接率下清洗表面除残余漆层外,脱漆沉积的功能性金属氧化物粒子附着引起了残余漆层质量分数的下降; 2) 漆层烧蚀后产生的灰分、固定碳和 β 型铜酞菁等造成了残余漆层质量分数的下降; 3) 残余漆层表面形成了热影响区,导致丙烯酸树脂部分 C—C、C—H 键断裂,部分活性基团位置发生了置换和重排,引起了清洗表面部分官能团峰强下降。除此之外,图 8 中 0% 和 20% η_y 向搭接率下 876 cm^{-1} 和 701 cm^{-1} 吸收峰强的明显下降,主要是残余漆层溶剂挥发所致。

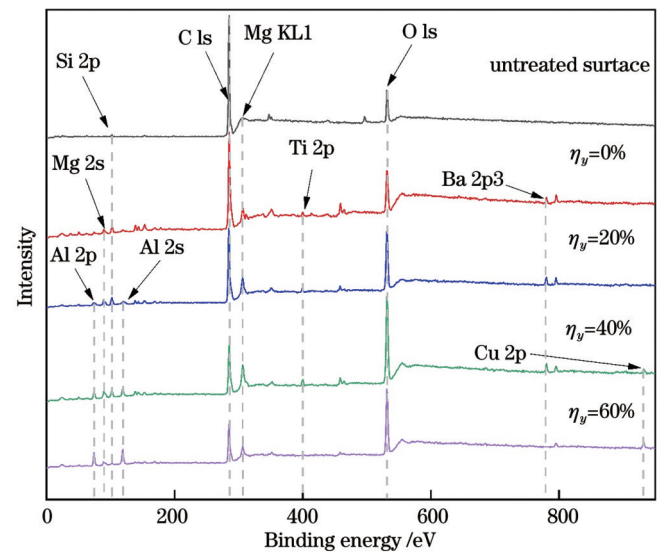
图 9 除漆前及不同 η_y 下除漆后表面 XPS 分析结果

Fig. 9 Surface XPS analysis results before paint removal and after paint removal under different η_y

复合漆层激光清洗前、后 X 射线光电子能谱如图 9 所示。可以看出, C 1s 光电子峰强随 η_y 向搭接率的升高而减弱, η_y 向搭接率小于 60% 时 O 1s 光电子峰强随 η_y 向搭接率的升高而增强。以上两种现象的主要原因是: 漆层气化后清洗表面金属氧化物沉积量不断增加, 残余底漆不断减少, 氧化膜显露面积不断增大, 导致 C 元素质量分数不断下降, O 元素质量分数不断上升。当 η_y 向搭接率等于 60% 时, SEM 和 EDS 结果显示铝合金基材发生了明显的熔融现象, 但由漆层气化后生成的 CO₂、脂类和醇类气体构成的贫氧环境不易使清洗表面熔池氧化, 且铝合金基材熔化将稀释清洗表面沉积氧化物和氧化膜, 因此最终引起了 O 1s 峰强下降。

从图 9 同时可以看出, 当 η_y 向搭接率等于 20% 时, 谱图中出现了 Al 2p 和 Al 2s 峰位信号, 且峰强随着 η_y 向搭接率的不断升高而增大。这主要是因为 η_y 向搭接率等于 20% 时氧化膜显露, 且随着 η_y 向搭接率的继续升高, 铝合金基材显露(40%)和烧损(60%), 最终清洗表面 Al 元素质量分数不断提高。由于 Cu 是铝合金基材的特征元素, 因此当 η_y 向搭接率等于 40% 和 60% 时, 谱图中出现的 Cu 2p 峰位信号, 也说明清洗表面已出现铝合金基材, 这与上文中 OM 和 EDS 分析结果一致。此外, 图 9 显示, 随着 η_y 向搭接率($\eta_y < 60%$)不断增大, Si 2p、Mg 2s、Mg KL1、Ti 2p 和 Ba 2p3 峰强不断提高, 主要是 η_y 向搭接率增加导致清洗表面漆层烧蚀气化逐渐加强, 促使清洗表面漆层氧化物粒子沉积量不断增多; 当 η_y 向搭接率等于 60% 时, Si 2p、Mg 2s、Mg KL1、Ti 2p 和 Ba 2p3 等峰强由强变弱, 主要是因为铝合金基材烧损形成的熔池稀释了氧化粒子。

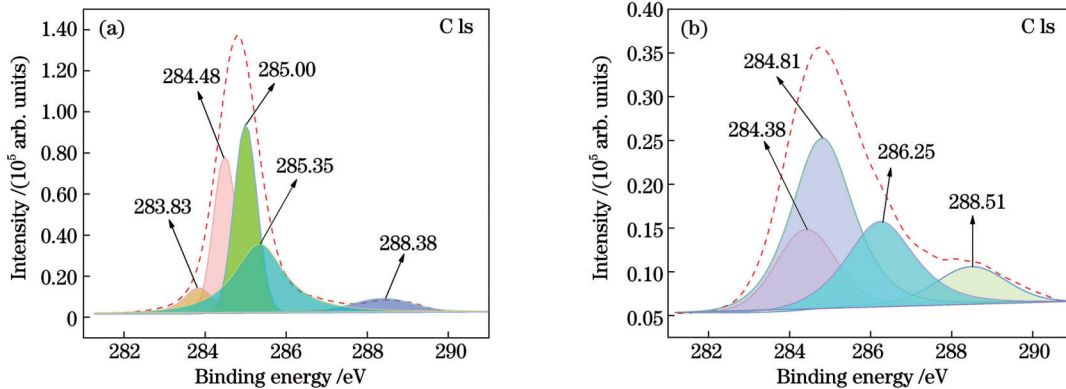
图 10 C 元素 XPS 结合能谱。(a) 除漆前; (b) $\eta_y=20\%$ 时除漆后

Fig. 10 C element XPS binding energy spectra. (a) Before paint removal; (b) after paint removal when $\eta_y=20\%$

除漆前与 y 向搭接率为 20% 时清洗表面 C、O 和 Al 元素的结合能谱, 表 8 列出了图 10 中亚峰代表的主要成分及其结合能等参数, 其中 n 表示高聚物的聚合度, i 表示与甲基相连的任意元素。结合图 10 和表 8 中 C 元素的变化可以看出, 除漆后清洗表面新增了石墨 C、C、 $[-CH_2CH(C(O)OCH_3)-]_n$ 、 $[-CH_2CH(C(O)OCH_2CH_3)-]_n$ 、 $[-CH_2CH(C(O)OCH_3)-]_n$ 、 $[-CH_2C(CH_3)(C(O)OCH_2CH_3)-]_n$ 、 $[-CH_2C(CH_3)(C(O)OC(CH_3)_3)-]_n$ 等物质。石墨 C 和 C 为漆层烧蚀气化后形成的典型烧蚀产物; $[-CH_2CH(C(O)OCH_3)-]_n$ 等高分子聚合物出现的原因主要为: 热影响下的残余漆层丙烯酸树脂链段 α 位和 β 位的 C—C、C—H 键断裂, 使氢自由基和甲基自由基等活性基团发生了位置置换和重排。激光清洗前后 O—C=O、O=C—N、C—N 并未发生改变, 说明热影响并未破坏残余漆层的氨基甲酸酯结构单元。此外, 相比除漆前, 除漆后残余漆层中少了 C_6H_6 , 这可能与芳烃溶剂 (二甲苯) 挥发和 β 铜酞菁减少有关。

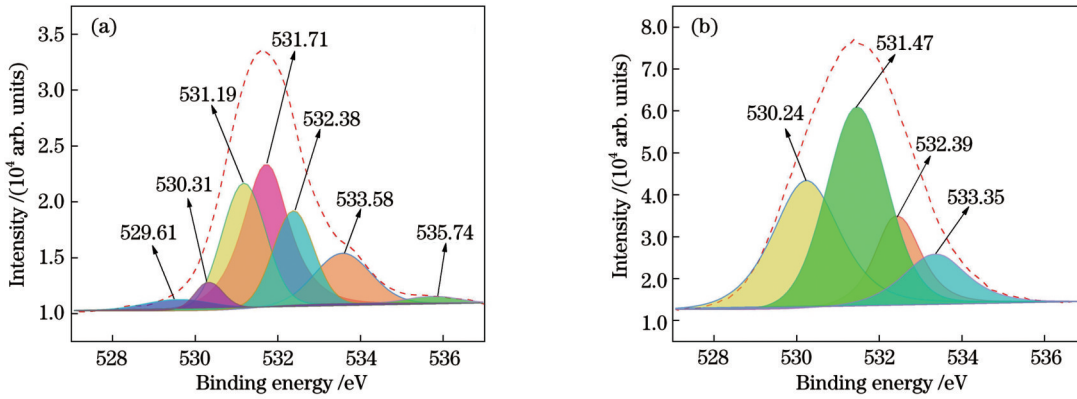
图 11 O 元素 XPS 结合能谱。(a)除漆前;(b) $\eta_y=20\%$ 时除漆后

Fig. 11 O element XPS binding energy spectra. (a) Before paint removal; (b) after paint removal when $\eta_y=20\%$

从激光除漆后 O 元素的成分变化 (图 11 和表 9) 来看, 清洗表面新增了 Al_2O_3 、 TiO_xS_b 、 $TiO_{1.65}$ 、 $SiO_2(Al_2O_3)_{0.22}$ 、 SiO_2/Si 、 $SiO_2(Al_2O_3)_{2.1}$ 和 $SiO_2(Al_2O_3)_{0.55}$ 等物质, 这一方面说明清洗表面氧化膜已经显露 (与上

文 SEM 和 EDS 检测结果一致); 另一方面则说明在漆层气化形成的贫氧环境中, 沉积功能性氧化粒子与氧化膜在高能激光作用下发生了一系列复杂的化学反应。
