5083 铝合金阳极氧化膜激光清洗工艺研究

王蔚^{1,2}, 纪向城^{1,2}, 刘伟军^{1,2*}, 邢飞^{1,2}, 卞宏友^{1,2}¹沈阳工业大学机械工程学院, 辽宁 沈阳 110870;²辽宁省激光表面工程技术重点实验室, 辽宁 沈阳 110870

摘要 采用纳秒脉冲光纤激光器对 5083 铝合金阳极氧化膜进行清洗,对清洗试样的表面形貌、表面粗糙度、元素组成和含量、清洗率及清洗机制等进行分析。研究表明,脉冲频率影响扫描振镜方向的光斑搭接率,激光行进速度影响清洗方向的光斑搭接率,在过高的激光能量下清除氧化膜时会造成基体二次氧化。工艺参数对表面粗糙度的影响规律不同,表面粗糙度随单脉冲能量的增加先增大后减小,随脉冲频率的增加出现两次先减小后增大,随激光行进速度的增加先增大后减小再增大。当单脉冲能量为 100 mJ、脉冲频率为 9.67 kHz、扫描振镜速度为 4000 mm/s、激光行进速度为 6.5 mm/s 时,5.27 μm 厚的氧化膜几乎被清洗干净,表面粗糙度为 $S_a=0.608 \mu\text{m}$,优于机械打磨表面粗糙度(1.18 μm),清洗率达 97.14%,与参数优化前相比清洗率提升了 2.43%。激光清除 5083 铝合金氧化膜的机制为热烧蚀、弹性振动剥离和孔洞爆破。

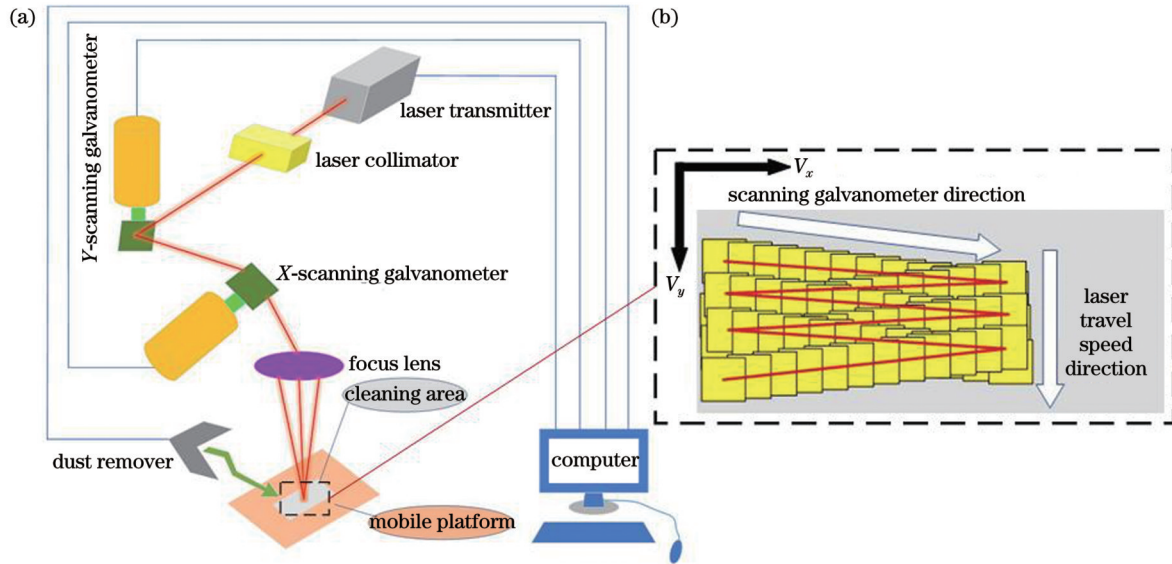
图 2 激光清洗系统。(a)原理图;(b)激光扫描轨迹

Fig. 2 Laser cleaning system. (a) Schematic; (b) laser scanning track

图 2(a) 是脉冲光纤激光清洗系统的原理图, 该系统主要有计算机控制端、激光发射器、激光准直器、扫描振镜、聚焦透镜、除尘装置、移动工作平台等。清洗时激光

发射出口与待清洗试样表面的垂直距离为 39.5 cm, 输出光斑被整形为能量分布均匀的正方形光斑, 光斑边长为 1.5 mm, 激光束在水平工作台上的扫描范围设定为 150~100 mm。光斑的运行轨迹^[19-20]如图 2(b) 所示。

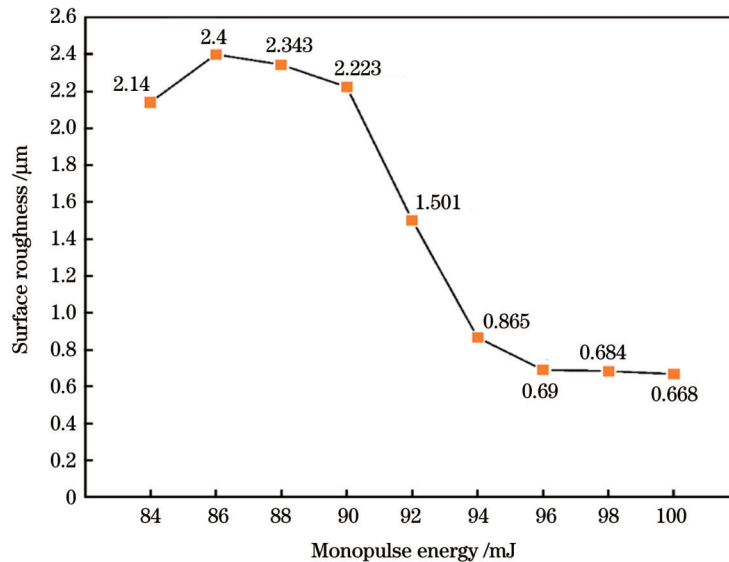
图 5 不同单脉冲能量下激光清洗后表面的粗糙度

Fig. 5 Surface roughnesses after laser cleaning under different single pulse energies

当脉冲频率 $F=9.33$ kHz, 扫描振镜速度 $V_x=4000$ mm/s, 激光行进速度 $V_y=7$ mm/s 时, 不同单脉冲能量下激光清洗后的表面三维形貌如图 4 所示。结合图 5 所示的清洗表面粗糙度的变化趋势可知, 随着单脉冲能量的增加, 清洗表面的粗糙度先增大后减小。当单脉冲能量 $E=84$ mJ 时, 因激光能量密度低, 氧化膜在孔洞处只发生轻微破裂, 露出局部的无规则陨坑, 表面粗糙度为 $S_a=2.140$ μm , 明显高于阳极氧化膜的表面粗糙度 $S_a=0.856$ μm 。当单脉冲能量 $E=86$ mJ 时, 表面粗糙度升高至 $S_a=2.4$ μm 。在单脉冲能量增至 $E=98$ mJ 的过程中, 氧化膜表面的温度呈线性升高, 清洗表面形貌经历了从聚集性分布的岛屿状形貌到零星孤立的岛屿状形貌再到毛刺状凸起形貌的演变, 激光清洗效果变好且表面粗糙度逐渐减小。当单脉冲能量 $E=100$ mJ 时, 清洗表面较为平坦, 清洗表面粗糙度最低为 $S_a=0.668$ μm 。

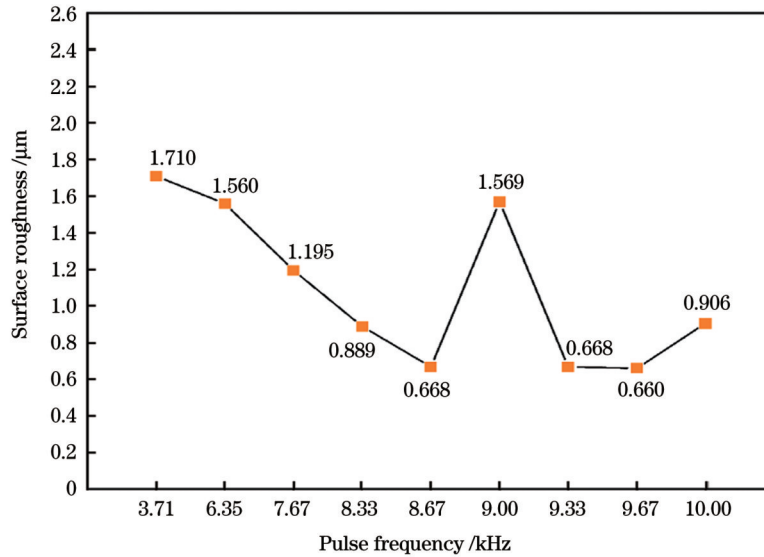
图 9 不同脉冲频率下激光清洗后的表面粗糙度

Fig. 9 Surface roughnesses after laser cleaning under different pulse frequencies

图 9 清洗表面粗糙度变化趋势可知,随着脉冲频率的增加,清洗表面粗糙度先减小后增大,之后再减小再增大。在脉冲频率由 $F=3.71$ kHz 增至 $F=8.67$ kHz 的过程中,清洗表面形貌经历了从氧化膜包围的蓝色基体陨坑形貌到红色孤立的岛屿状形貌再到毛刺状凸起形貌的演变,清洗效果有明显的提高,表面粗糙度由 $S_a=1.710 \mu\text{m}$ 呈陡坡式下降至 $S_a=0.668 \mu\text{m}$ 。当脉冲频率为 $F=9.00$ kHz 时,激光清洗效果不佳,出

现的红色孤立岛屿状形貌为未清除的氧化膜碎块,清洗表面粗糙度骤升至 $S_a=1.569 \mu\text{m}$ 。当脉冲频率为 $F=9.67$ kHz 时,清洗效果最佳且表面较为光滑平整,部分区域存在的红色毛刺状凸起形貌和脊峰形貌消失,表面粗糙度最小为 $S_a=0.660 \mu\text{m}$ 。当脉冲频率为 $F=10.00$ kHz 时,铝合金基体表面发生轻度熔融,表现出红色山脉状脊峰形貌,表面粗糙度上升至 $S_a=0.906 \mu\text{m}$ 。

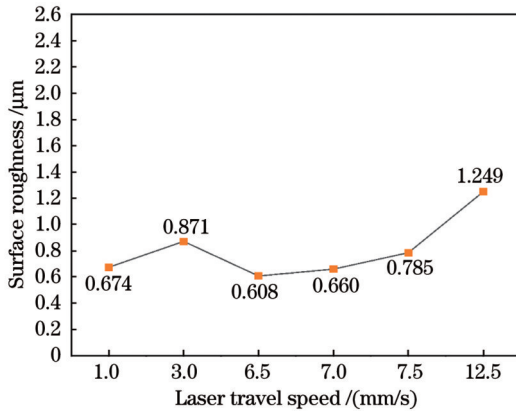
图 13 不同激光行进速度下激光清洗后的表面粗糙度

Fig. 13 Surface roughnesses after laser cleaning under different laser travel speeds

洗表面粗糙度变化趋势可知,随着激光行进速度的增加,清洗表面粗糙度先增大后减小再增大。当激光行进速度 $V_y=12.5$ mm/s 时,激光行进速度过快导致激光清洗方向上的光斑搭接率过小,清洗后表面存在面积较大的红色孤立岛屿状形貌的块状氧化膜,此参数下的清洗效果较差,表面粗糙度最大为 $S_a=1.249$ μm 。当激光行进速度下降至 7.0 mm/s 时,由式(5)可知,激光清洗方向上的光斑搭接率变大,清洗表面局部分散的红色毛刺状凸起形貌变少,清洗

效果变好。当激光行进速度 $V_y=6.5$ mm/s 时,清洗表面较为光滑平整,清洗效果最佳,表面粗糙度最小为 $S_a=0.608$ μm 。当激光行进速度 $V_y=3.0$ mm/s 时,清洗方向上的光斑搭接率过大,作用时间延长,过高的激光能量使得铝合金基体烧伤,致使红色毛刺状凸起形貌密集,火山口形貌增多,从而导致清洗表面粗糙度增大到 $S_a=0.871$ μm 。当激光行进速度 $V_y=1.0$ mm/s 时,激光对铝合金基体的烧蚀作用严重,大部分区域出现了红色高原凸起形貌,同时熔融的铝合金液体流向蜂窝状火山口形貌的坑底,表面粗糙度减小至 $S_a=0.674$ μm 。

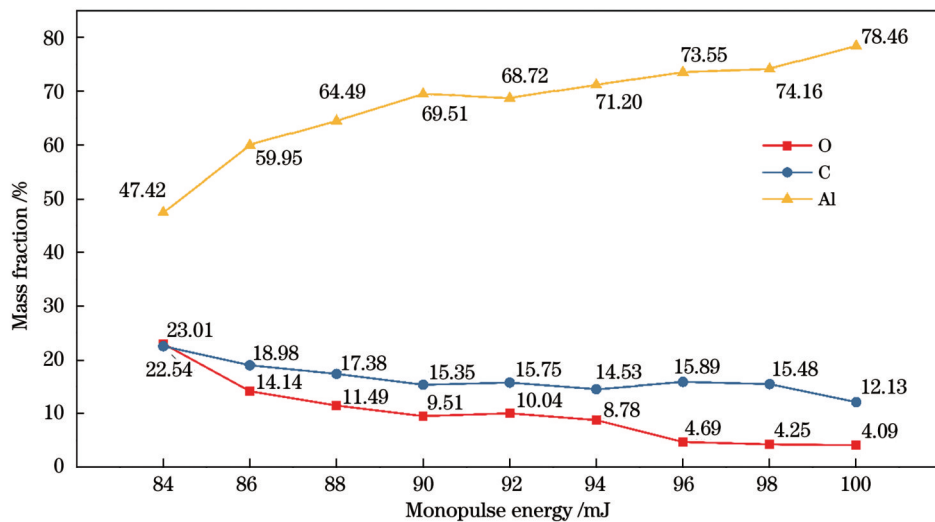
图 16 图 15 中 SEM 形貌对应的 EDS 检测结果

Fig. 16 EDS detection results corresponding to SEM morphologies in Fig. 15

当脉冲频率 $F=9.33$ kHz,扫描振镜速度 $V_x=4000$ mm/s,激光行进速度 $V_y=7.0$ mm/s,单脉冲能量 $E=84\sim 100$ mJ 时激光清洗阳极氧化膜的 SEM 形貌如图 15 所示。结合图 16 所示的 EDS 检测结果可以看出,当单脉冲能量 $E=84\sim 88$ mJ 时,由于激光功率较低,激光的热烧蚀作用较弱,氧化膜破开后的清洗表面形貌由微孔转化成大小不一的无规则凹坑形貌,基体裸露面积变大,表面 O 元素含量(质量分数)为 23.01%~11.49%。在单脉冲能量增至 $E=98$ mJ 的过程中,激光能量密度增大,热烧蚀作用增强,阳极氧化膜层的剥离效果变化明显,氧化膜由孤立的块状转变成颗粒形貌,O 元素含量(质量分数)下降至 4.25%,激光照射过程中的膜层剥离

式中: h 是氧化膜厚度; M 是氧化膜的弹性模量; ρ 是氧化膜密度; β 是膨胀系数; c 是比热容。可以看出,随着单脉冲能量的增加,氧化膜剥离率增加,清洗效果得到提高。当单脉冲能量 $E=100$ mJ 时,激光清洗表面的微观形貌呈现出较为平整的潮水状形貌,此时的基体表面 O 元素含量(质量分数)为 4.09%,Al 元素含量(质量分数)为 78.46%,C 元素含量(质量分数)下降到了 12.13%。

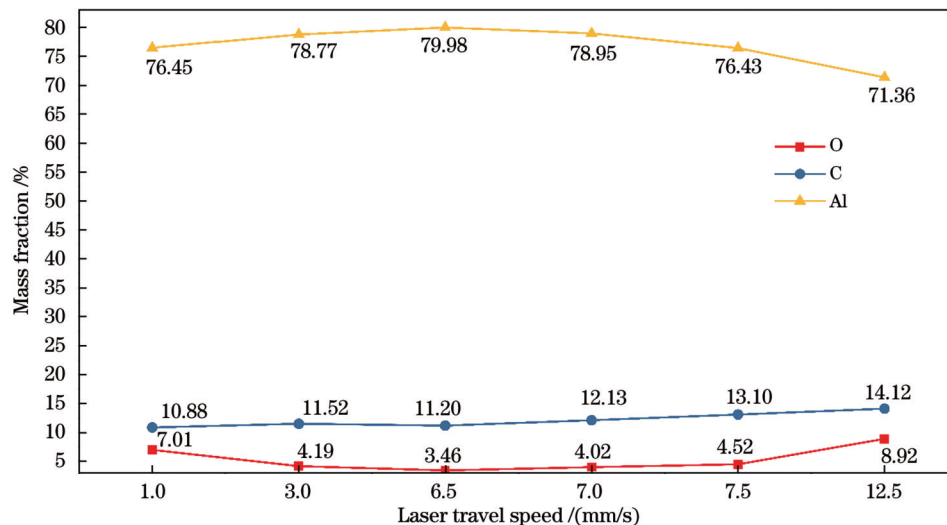
图 20 图 19 中 SEM 形貌对应的 EDS 检测结果

Fig. 20 EDS detection results corresponding to SEM morphologies in Fig. 19

1.0~12.5 mm/s 时激光清洗阳极氧化膜的 SEM 形貌如图 19 所示。结合图 20 所示的 EDS 检测结果,当激光行进速度 $V_y=12.5$ mm/s 时,清洗后的铝合金基体表面残留有不规则的连绵状阳极氧化膜凸起,与未清洗前的阳极氧化膜相比,其 O 元素含量(质量分数)下降至 8.92%,Al 元素含量(质量分数)上升至 71.36%。当激光行进速度由 $V_y=7.5$ mm/s 下降至 $V_y=7.0$ mm/s 时,激光清洗效果得到明显提高,基体表面连绵的阳极氧化膜被清除,但局部位置仍然残留未除尽的氧化膜碎块,其 O 元素含量(质量分数)由 4.52% 下降至 4.02%,Al 元素含量(质量分数)由 76.43% 上升至 78.95%。当激光行进速度 $V_y=6.5$ mm/s 时,清洗后基体表面较为规则平整,呈轻微的潮水状形貌,其表面 O 元素含量(质量分数)降至最低,为 3.46%,

Al 元素含量(质量分数)升至最高,为 79.98%,C 元素含量(质量分数)降至 11.2%。当激光行进速度继续下降至 $V_y=3.0$ mm/s 时,激光作用期间整个光斑区域内的基体表面温度较高,达到了铝合金的最低熔点,熔融态的基体表面整体流动性好^[23],加上激光等离子体冲击波的共同作用,基体表面出现了边界圆润整齐的水滴坑状形貌;因其表面发生了轻微的二次氧化,O 元素含量(质量分数)升高至 4.19%,Al 元素含量(质量分数)下降至 78.77%,C 元素含量(质量分数)升高至 11.52%。当激光行进速度 $V_y=1.0$ mm/s 时,铝合金基体表面温升过高,烧蚀剧烈,同时巨大的激光冲击压力破坏了金属流体的水滴坑状形貌,形成了水波状形貌,此时基体表面 O 元素含量(质量分数)升高至 7.01%,Al 元素含量(质量分数)下降至 76.45%;单
