飞机蒙皮激光除漆对基材表面完整性的影响

摘要 为了验证激光清洗飞机蒙皮表面漆层的可行性, 阐明漆层清除对基材表面完整性的影响, 采用脉冲光纤激光器在 12.89~25.48 J/cm² 能量密度下对 2024 铝合金飞机蒙皮开展了除漆实验, 研究了除漆效果、基材表面形貌、粗糙度、显微硬度及微观组织特征的变化规律, 利用 Ansys Workbench 软件模拟分析了温度场分布对除漆效果和基材表面完整性的影响。结果表明, 随着能量密度的增大, 残漆率降低, 基材表面粗糙度(S_a)和峰谷高度差(PVHD)增大, 显微硬度小幅提升, 同时表面晶粒细化, 位错密度增大, 强化相 $\sigma(\text{Al}_5\text{Cu}_8\text{Mg}_2)$ 析出, 当能量密度大于 22.90 J/cm² 时, 漆层彻底清除。在 22.90 J/cm² 的能量密度下, 漆层与基材交界处的温度为 415.46 °C, 低于基材的初始熔化阈值, 基材表面未发生明显的塑性变形, PVHD 为 8.28 μm , 显微硬度相较于原始试样提高了 2.8%, 获得了良好的表面完整性。研究结果为提升激光除漆技术在航空工程领域中的应用可靠性与安全性提供了参考。

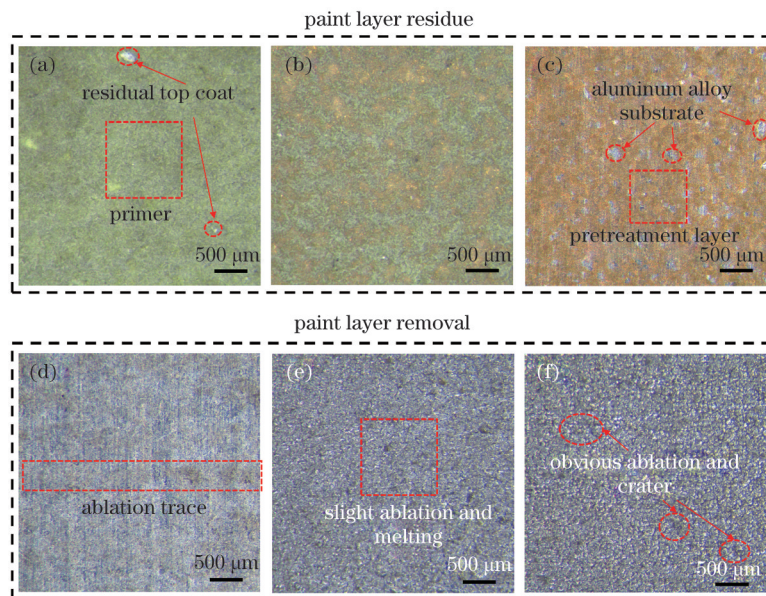
图 6 不同能量密度下除漆后试样表面的宏观形貌照片。(a) 12.89 J/cm^2 ; (b) 17.08 J/cm^2 ; (c) 20.04 J/cm^2 ; (d) 22.90 J/cm^2 ; (e) 24.34 J/cm^2 ; (f) 25.48 J/cm^2

Fig. 6 Macro morphology photos of sample surface after paint removal under different energy densities. (a) 12.89 J/cm^2 ; (b) 17.08 J/cm^2 ; (c) 20.04 J/cm^2 ; (d) 22.90 J/cm^2 ; (e) 24.34 J/cm^2 ; (f) 25.48 J/cm^2

图 6 为不同激光能量密度下除漆后的 SM 照片, 根据除漆效果, 分为漆层残留和漆层除尽两种情况。由图 6(a)~(c) 可见: 当能量密度较低 ($\leq 20.04 \text{ J/cm}^2$) 时, 激光除漆能力有限, 材料表面的涂层未完全除尽, 漆层尚有残留, 且由于光斑能量分布不均, 很难实现精确分层除漆。当能量密度为 12.89 J/cm^2 时 [图 6(a)], 面漆基本除净, 但仍然有少量离散分布的白色块状面漆残留在锌黄色底漆表面上; 当能量密度增大到 20.04 J/cm^2 时 [图 6(c)], 出现氧化膜击穿和基体裸露共存现象。图 6(d)~(f) 表明: 当能量密度增大

($\geq 22.90 \text{ J/cm}^2$) 时, 除漆效果明显提升, 表面涂层彻底清除, 同时基材表面出现烧蚀或熔融现象。当能量密度为 22.90 J/cm^2 时 [图 6(d)], 清洗深度已至基材表面, 虽然表面完好, 但由于激光烧蚀作用, 出现了轻微浅黑色烧蚀痕迹; 当能量密度增至 25.48 J/cm^2 [图 6(f)] 时, 激光热效应明显增强, 能量密度达到基材损伤阈值, 激光烧蚀导致基底熔化并形成不规则凹坑, 表面完整性受到显著影响。

漆层表面温度已超过其气化阈值,但基材表面温度尚未达到阈值,说明在以上能量密度下,仅部分漆层去除,基材表面仍有未烧蚀气化的残余漆层。对比图 6(a)~(c)所示的除漆效果,发现实际除漆量比模拟除漆量略大。这是因为在实验过程中,随着漆层的去除变薄,漆层与基材之间的热应力振动提高了漆层的去除效率^[36];此外,相邻光斑间的热量传递和积累也会造成实际烧蚀气化的漆层量更多。

温度 500 °C,表面未发生明显熔融现象。当能量密度为 24.34 J/cm²和 25.48 J/cm²时,随着热流密度的增大,激光作用区域所吸收的能量增加,由于热量积累,基材表面温度超过铝合金熔化阈值,烧蚀熔融现象越加严重,这与图 6(d)~(f)所示结果基本一致。通过对温度场的分析可知,漆层和基材材料吸收激光能量后产生的温度场是影响除漆效果和基材表面完整性的关键。

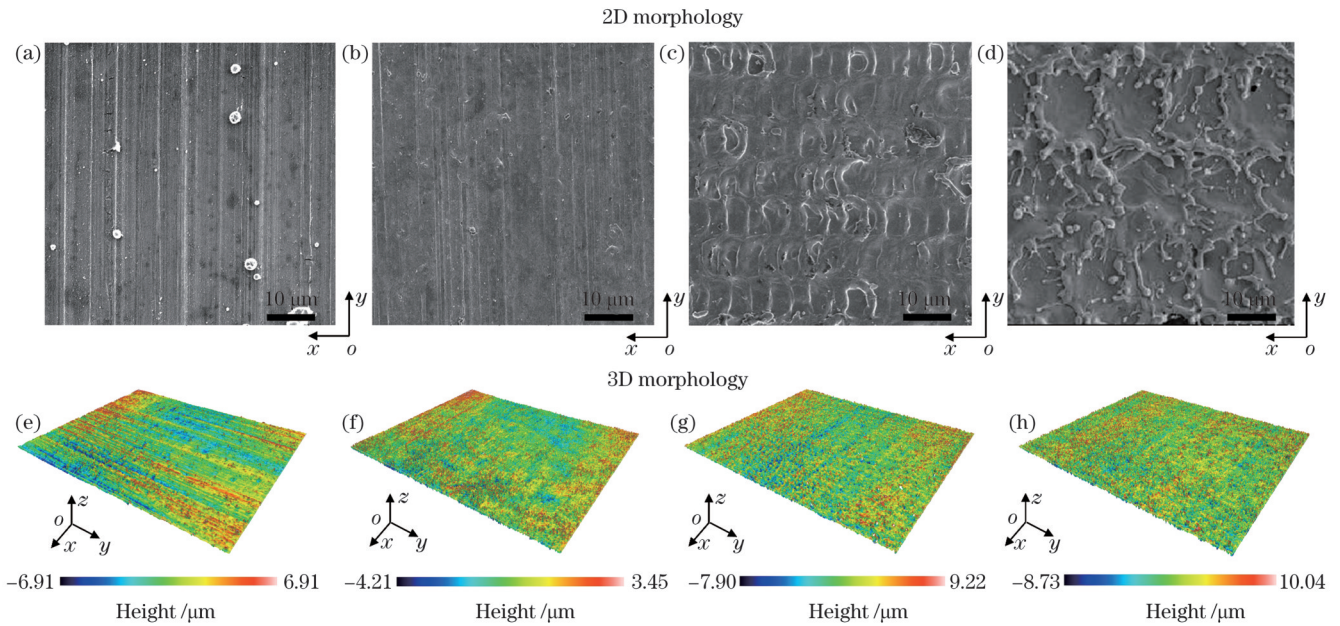
图 7 原始试样与激光除漆后试样表面的二维、三维微观形貌。(a)(e)原始试样;(b)(f) 22.90 J/cm^2 ;(c)(g) 24.34 J/cm^2 ;(d)(h) 25.48 J/cm^2
 Fig. 7 2D and 3D surface morphologies of original sample and sample after laser paint removal. (a)(e) Original sample; (b)(f) 22.90 J/cm^2 ; (c)(g) 24.34 J/cm^2 ; (d)(h) 25.48 J/cm^2

表面形貌与粗糙度是表征材料表面完整性的重要指标。图 7 为原始试样和漆层除尽后各试样表面的二维、三维微观形貌。图 8 为表面粗糙度(S_a)和最大峰谷高度差(PVHD)的变化趋势。由图 7 可知,原始试样表面沿纵向(y 方向)分布着轧制金属条纹及氧化物颗粒[图 7(a)]。在 22.90 J/cm^2 的激光能量密度下,基材表面金属条纹淡化,氧化物颗粒消失,样品表面相对平整[图 7(b)]。结合图 8 发现,原始试样的 S_a 和 PVHD 分别为 $0.46 \mu\text{m}$ 和 $13.01 \mu\text{m}$,当能量密度为 22.90 J/cm^2 时,样品表面的 S_a 和 PVHD 分别为 $0.39 \mu\text{m}$ 和 $8.28 \mu\text{m}$,小于原始试样。当能量密度

增大到 24.34 J/cm^2 时,基材表面出现塑性凹坑变形,这是因为光斑能量呈高斯分布,中心温度和冲击效应较边缘更强,所以中心熔融物向边缘涌动,中部塌陷;且在激光扫描移动方向(x 方向)由于凹坑相互搭接挤压,形成鱼鳞状表面形貌[图 7(c)]。当能量密度增至 25.48 J/cm^2 时,激光与铝合金基体之间的热效应增强,温度急剧升高,基体表面的熔融更加充分,由于激光冲击作用,熔融态基底在凹坑边缘呈溅射状分布[图 7(d)],基体表面更加粗糙不平, S_a 和 PVHD 分别达到 $0.71 \mu\text{m}$ 和 $18.14 \mu\text{m}$,与能量密度为 22.90 J/cm^2 时的基材表面相比,分别增加了 82% 和 119%。

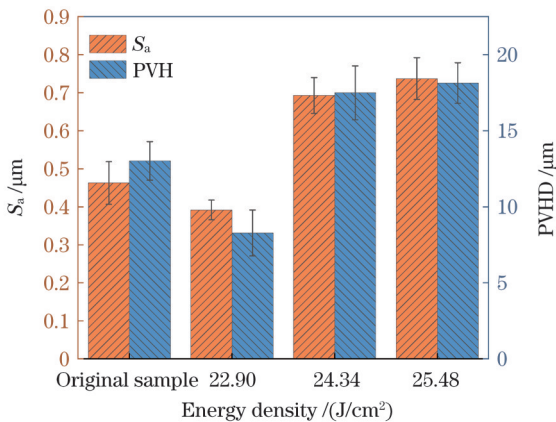
图 8 原始试样与激光除漆后试样的 S_a 和 PVHD
 Fig. 8 S_a and PVHD of original sample and sample after laser paint removal

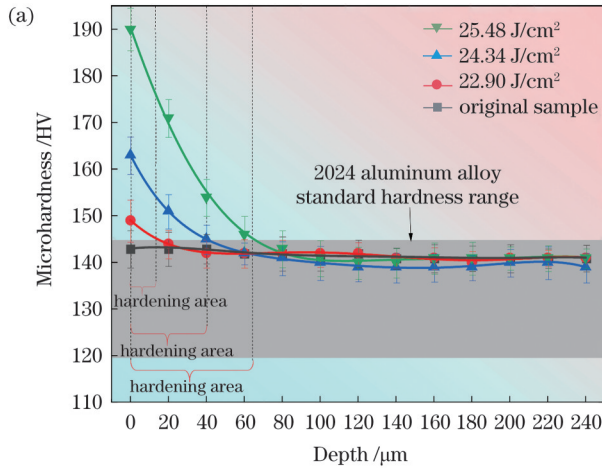
图 9 试样显微硬度与典型压痕形貌。(a)显微硬度随深度的变化曲线;(b)不同深度和能量密度下的典型压痕形貌

Fig. 9 Microhardnesses and typical indentation morphologies of samples. (a) Microhardness versus depth; (b) typical indentation morphologies at different depths and energy densities

样品(原始试样与漆层完全除尽试样)表面和剖面的显微硬度与典型压痕形貌如图 9 所示。由图 9(a)可知,原始试样的表层显微硬度值在 $120 \sim 145 \text{ HV}$ (标准硬度)范围内波动。激光除漆后,试样表面硬度增加,在 22.90 、 24.34 、 25.48 J/cm^2 能量密度下,显微硬度值分别增加约 2.8%、12.3% 和 31.0%。飞机蒙皮材料使用标准规定,表面处理后材料性能变化不能超过 5%。因此,当能量密度为 22.90 J/cm^2 时,基材硬度变化满足这一要求。

的增加而逐渐降低,最终与原始试样趋于同一水平,三种能量密度下分别形成了约 15、40、68 μm 厚的硬化层[图 9(a)]。图 9(b)显示,在相同深度下,随着能量密度的增加,压痕变小;随着测量深度

的增大,压痕变大。这表明激光除漆会导致基材表层硬度增加,显微硬度值与距离表面的深度和激光能量密度有关,能量密度越大,硬度提升越大,硬化层越厚。

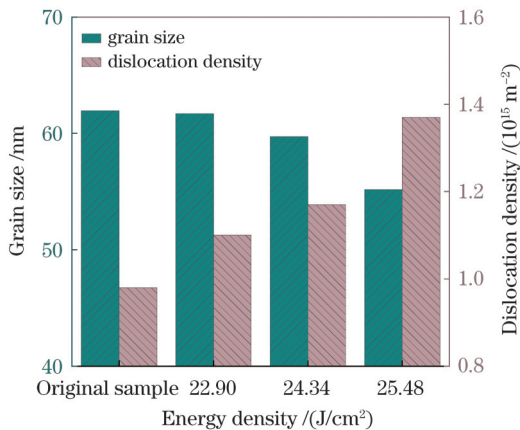
图 11 原始试样与激光除漆后试样的表面晶粒尺寸和位错密度
 Fig. 11 Surface grain sizes and dislocation densities of original sample and sample after laser paint removal

此外,式(7)、(9)的计算结果表明:与原始试样相比,除漆后试样基材表面的平均亚晶粒尺寸变小,且随能量密度的增加而逐渐减小;位错密度变大,且随能量密度的增加而逐渐增大,如图 11 所示。

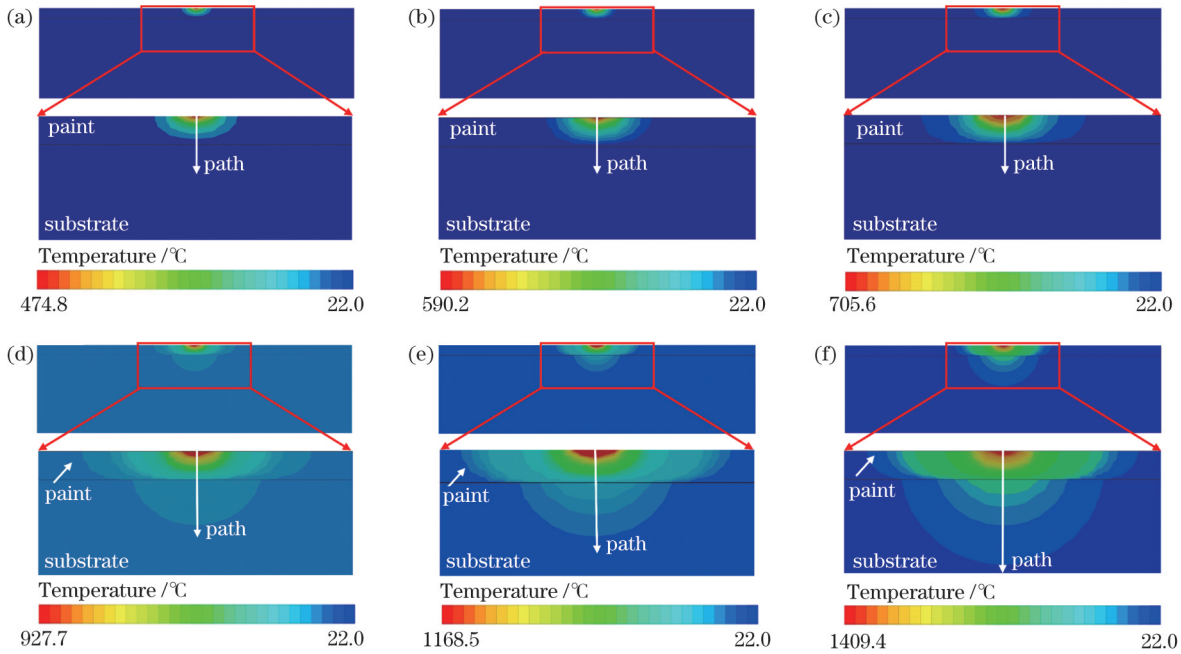
图 13 不同能量密度下的温度场分布云图。(a) 12.89 J/cm²; (b) 17.08 J/cm²; (c) 20.04 J/cm²; (d) 22.90 J/cm²; (e) 24.34 J/cm²; (f) 25.48 J/cm²

Fig. 13 Cloud diagrams of temperature field distributions under different energy densities. (a) 12.89 J/cm²; (b) 17.08 J/cm²; (c) 20.04 J/cm²; (d) 22.90 J/cm²; (e) 24.34 J/cm²; (f) 25.48 J/cm²

图 13 为试样剖面温度场的分布云图。随着能量密度的增大,温度场的分布范围扩大,热影响区也逐渐增大,这一结果与文献[23]的模拟结果有相似的规律。在漆层残余的能量密度(12.89、17.08、20.04 J/cm²)条件下,温度场呈现出典型的“碗状”分布,如图 13(a)~(c)所示。在漆层完全除尽的能量密度条件(22.90、24.34、25.48 J/cm²)下,由于激光作用于漆层表面的能量增大,温度场向基体延伸,但在漆层与基体交界处发生了突变,如图 13(d)~(f)所示,这是涂层和基材巨大的热物性参数差异所导致的。

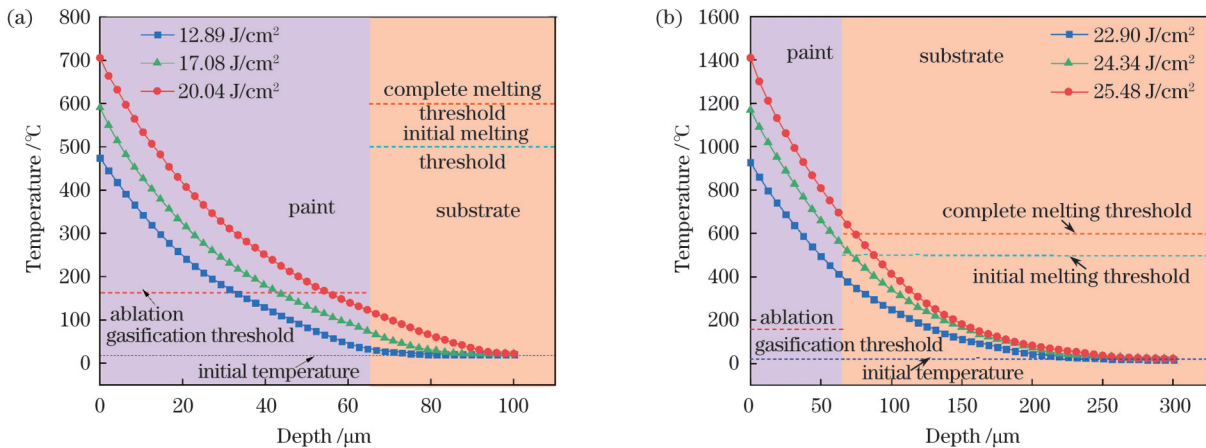
图 14 不同能量密度下温度随深度的变化曲线。(a) 漆层残余; (b) 漆层除尽

Fig. 14 Temperature versus depth at different energy densities. (a) Paint layer residue; (b) paint layer removal

图 14 为不同能量密度下温度随深度的变化规律。结果显示,在漆层残余的能量密度条件下[图 14(a)],

当漆层除尽时[图 14(b)],由于激光能量密度较大,漆层升温效果明显,激光作用区域的基材表面最高温度分别达到了 415.5、519.3、634.7 °C,高于漆层的烧蚀气化阈值,说明漆层完全烧蚀气化。当能量密度为 22.90 J/cm²时,基材表面温度低于 2024 铝合金的初融
