## 激光清洗工艺对航空铝合金组织及疲劳性能的影响研究

程程<sup>1</sup>, 余玮琛<sup>1\*</sup>, 丁瑶<sup>1</sup>, 邱太文<sup>1</sup>, 富双超<sup>1</sup>, 唐云洋<sup>2</sup><sup>1</sup>中国商飞上海飞机制造有限公司航空制造技术研究所, 上海 201324;<sup>2</sup>中国商飞上海飞机制造有限公司计量测试中心, 上海 201324

# Effect of Laser Cleaning Process on Microstructure and Fatigue Properties of Aviation Aluminum Alloy

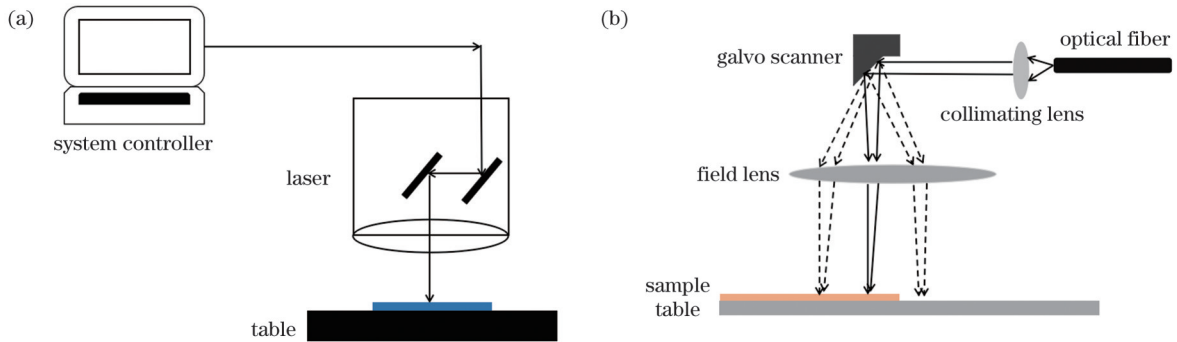
图 1 激光原理图。(a)激光器构件示意图;(b)激光器内部光路示意图

Fig. 1 Schematics of laser. (a) Schematic of laser components; (b) schematic of optical path inside laser

试验选用纳秒脉冲激光清洗设备,包括脉冲光纤激光器、工作台、系统控制装置,如图 1(a)所示。激光由脉冲光纤激光器发出,经过扫描振镜反射到场镜后,被场镜聚焦作用于待加工工件表面,如图 1(b)所示。激光光斑可以通过扫描振镜的摆动在工件表面实现高速移动,本次试验激光选用“弓”字形轨迹运动。

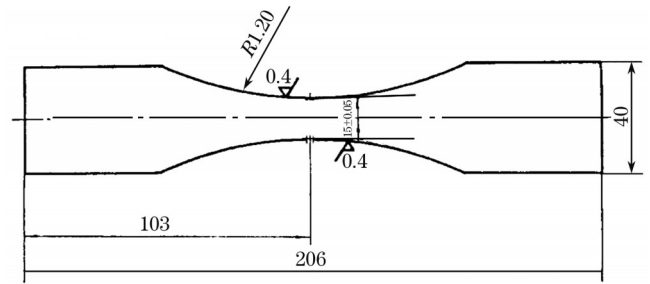
图 3 疲劳性能检测试样

Fig. 3 Diagram of specimen for testing fatigue properties

能的影响,疲劳性能测试试样如图 3 所示。

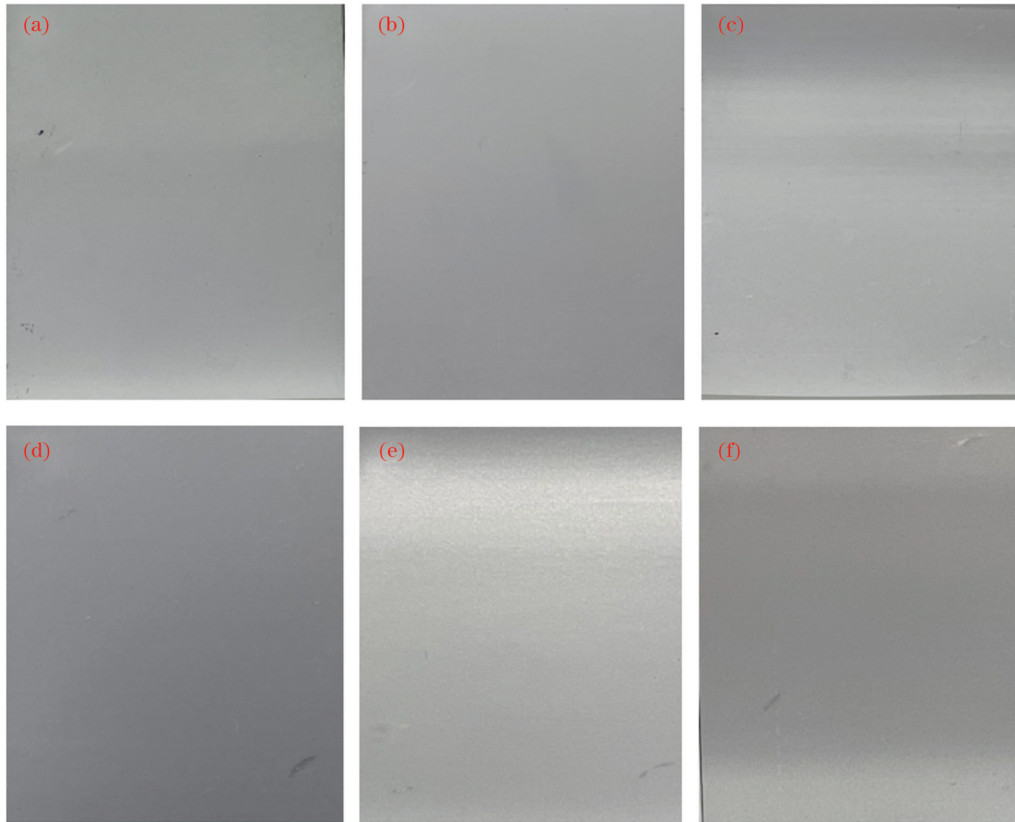
图 4 试验件宏观形貌。(a) 参数 1#; (b) 参数 2#; (c) 参数 3#; (d) 参数 4#; (e) 参数 5#; (f) 参数 9#

Fig. 4 Macroscopic topographies of samples. (a) Parameter 1#; (b) parameter 2#; (c) parameter 3#; (d) parameter 4#; (e) parameter 5#; (f) parameter 9#

图 4 为不同能量密度激光作用后的试样宏观形貌。图 4(a) 为激光能量密度为  $7.64 \text{ J}\cdot\text{cm}^{-2}$  时的试样表面状态,可以看出试样表面仍有漆层残余。当激光能量密度逐渐增高到  $10.19 \text{ J}/\text{cm}^2$  和  $12.73 \text{ J}/\text{cm}^2$  时,如图 4(b) 和图 4(c) 所示,试验件表面漆层的去除量逐

渐增加,表面漆层可以被清除完全。这是由于当激光功率和激光能量密度较低时,表面漆层单位时间内吸收的激光能量较小,不会对漆层和基材产生过多影响,故表面仍有部分漆层未被清洗干净。随着激光能量密度的提高,表面漆层单位时间内吸收的激光能量增加,激光清洗的表面漆层量不断增加,清洗效果逐渐提高。

如图 4(d) 和图 4(e) 所示,虽然激光能量密度为  $7.64 \text{ J}/\text{cm}^2$  和  $10.19 \text{ J}/\text{cm}^2$ , 低于参数 3# 下的  $12.73 \text{ J}/\text{cm}^2$ , 但随着激光功率和频率的增加,单位时间内的作用次数增多,表面漆层在一定时间内吸收的激光能量增加,因此表面漆层的清洗效果较参数 3# 下的清洗效果更佳。如图 4(f) 所示,当激光能量密度为  $12.73 \text{ J}/\text{cm}^2$  时,激光参数增大到 9#,清洗后的试样表面已有泛黄的氧

化色,这是因为表面漆层在单位时间内吸收的能量过多,激光清洗区域的表面温度相对较高,与空气中的氧气结合,基材表面发生氧化。

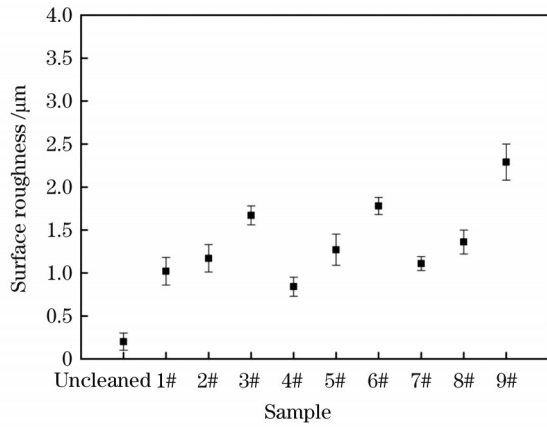
图5 未清洗试样与在参数1<sup>#</sup>~9<sup>#</sup>下激光清洗后试样的表面粗糙度

Fig. 5 Surface roughnesses of uncleaned sample and samples after laser cleaning under parameters 1<sup>#</sup>-9<sup>#</sup>

不同激光工艺参数下激光除漆后的表面粗糙度变化规律如图 5 所示。随着激光能量密度的增加 (1#、2# 和 3#),激光清洗后的试验件表面的粗糙度逐渐增加。这是因为激光清洗后试样表面峰谷的间距

大深度约为 5 μm,但未见激光烧蚀和热影响区域。如图 8(c)所示,激光清洗后基材表面 10 μm 深度范围内出现部分烧蚀和破碎现象,结合图 5 可以看出,这造成了基材表面粗糙度的进一步增加,说明当激光能量密度较高时,激光清洗会引起部分烧蚀和熔化现象。

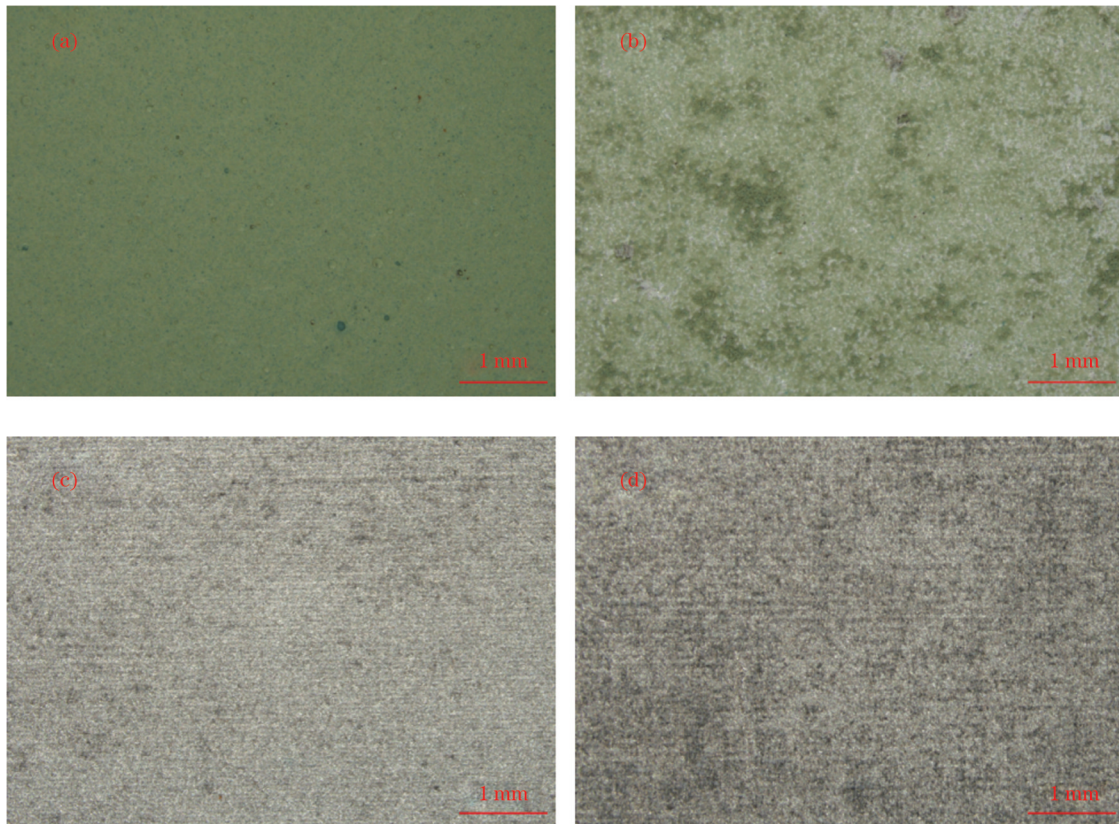
图6 试验件显微形貌。(a)未清洗试样;(b)参数1<sup>#</sup>;(c)参数2<sup>#</sup>;(d)参数9<sup>#</sup>

Fig. 6 Micro-morphologies of samples. (a) Uncleaned sample; (b) parameter 1<sup>#</sup>; (c) parameter 2<sup>#</sup>; (d) parameter 9<sup>#</sup>

采用金相显微镜可以更清晰地获取激光清洗后的基材表面状况,如图6所示,在不同激光参数下处理后的漆层表面状态基本和外观结果一致。当选用参数1<sup>#</sup>时,如图6(b)所示,可以看到脉冲激光打到漆层表面后,试样表面仍留有漆层,此时激光能量密度较低,不能完全清除表面漆层,激光光斑未能完全覆盖待清洗区域,因此凹坑四周会有明显的漆层残余。同时,由于试验所用的激光光斑为圆形,激光模式为高斯光,即光束中心能量分布比较均匀,但光束边缘能量较低,故激光光斑边缘的油漆难以完全清除,试样表面漆层仍有残余。当激光能量密度增大至10.19 J/cm<sup>2</sup>(参数2<sup>#</sup>)时,表面凹坑分布更加密集,基材表面整体较为平整,表面漆层被完全清洗。因此,在激光功率为80 W和脉冲频率为100 kHz的脉冲激光作用下,试样表面漆层可完全去除,获得较好的清洗效果。

当激光能量密度增大到12.73 J/cm<sup>2</sup>(参数9<sup>#</sup>)时,在激光清洗过的表面上能观察到较为密集的陨石坑现象,激光清洗过程中基材表面发生了熔化现象。这是由于激光照射到基材表面,基材发生熔融并快速冷却,凝固收缩形成了凹凸不平的表面形貌。因此,当激光能量和脉冲频率过高时,会对激光清洗试样表面状态造成影响,清洗效果不理想。

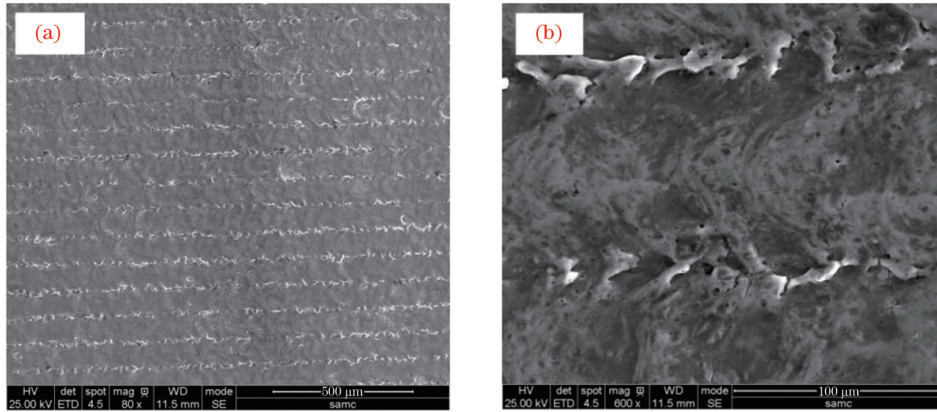
图 7 参数 4<sup>#</sup>下激光清洗试样的 SEM 照片。(a)低倍放大;(b)高倍放大

Fig.7 SEM images of sample after laser cleaning under parameter 4<sup>#</sup>. (a) Low magnification; (b) high magnification

图 7 为激光清洗参数 4<sup>#</sup>下激光清洗试样形貌的扫描电镜(SEM)照片。可以看出,如图 7(a)所示,激光清洗后无漆层残留,整体表面形貌均匀,高频光斑相互

搭接,形成有规律的堆叠层形貌。由于激光能量在光斑中心处较高,边缘较低,故光斑中心处平整,搭接处形成凸起[图 7(b)],这也是表面粗糙度升高的原因。

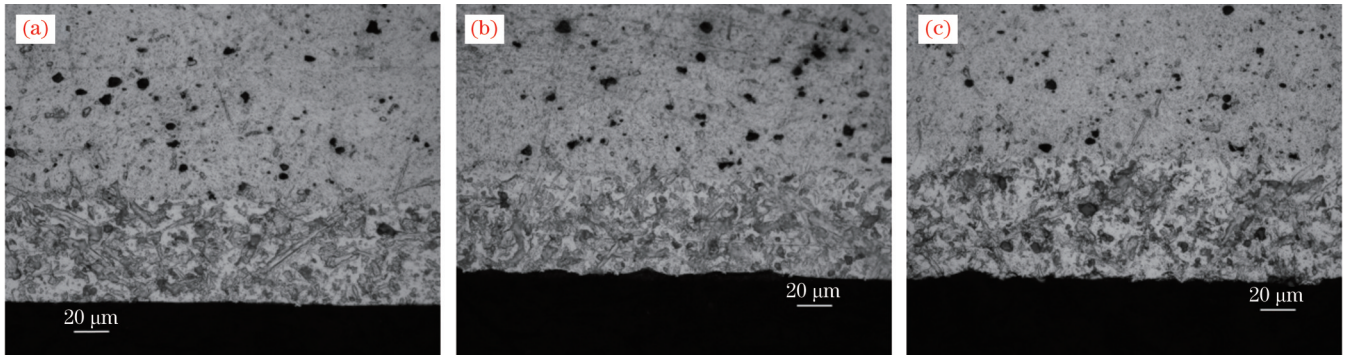
图 8 试样的 OM 图片。(a)未清洗试样;(b)参数 1<sup>#</sup>;(c)参数 9<sup>#</sup>

Fig.8 OM images of samples. (a) Uncleaned sample; (b) parameter 1<sup>#</sup>; (c) parameter 9<sup>#</sup>

图 8 所示为未清洗试样及参数 1<sup>#</sup>和参数 9<sup>#</sup>下试样截面的光学显微镜(OM)检测结果。在图 8(a)中,未清洗试样界面平整,可以看到明显的包铝层和基材。如图 8(b)所示,激光清洗后的试验件漆层与基材间的去除界面较为平整,出现轻微折线状,去除区域最

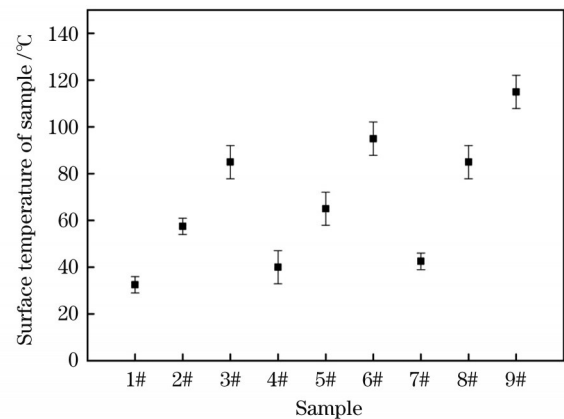
图 9 清洗过程中试样件表面温度

Fig.9 Surface temperatures of samples during cleaning

图 9 为不同激光清洗工艺参数下试样件表面温度的测试结果。当选用激光能量密度为 7.64 J/cm<sup>2</sup>(参数 1<sup>#</sup>)时,清洗过程中伴随着振动效应产生的啪啪声,试验件表面温度为 32.5 °C。这是脉冲激光照射到清洗区域时,表面漆层和基底分别吸收部分激光能量后温度升高,并在脉冲激光结束时降温,短时间内发生热胀冷缩,在表面漆层及漆层与基材的交界面处产生较大的应力,从而使污染物脱离基底并在激光清洗过程中发出啪啪的声音,此时表面漆层发生轻微熔化,因此此时激光能量主要以振动剥离的形式消耗。当激光能量密度分别增加到 10.19 J/cm<sup>2</sup>(参数 2<sup>#</sup>)和 12.73 J/cm<sup>2</sup>(参数 3<sup>#</sup>)时,激光能量增大,表面漆层吸收的部分激光能量转换为基底的热量,基底表面热累积增多,温度急剧升高,试验件表面温度也分别增高到 57.5 °C 和

图 10 为宏观硬度测试结果。可以看出,当激光功率和频率较低(参数 1<sup>#</sup>、2<sup>#</sup>和 3<sup>#</sup>)时,激光清洗后材料的宏观硬度均上升,且能量密度越低,上升幅度越大。这是因为大部分漆层去除后金属基材露出,材料宏观硬度上升。在参数 4<sup>#</sup>、5<sup>#</sup>和 6<sup>#</sup>下进行激光清洗后,宏观硬度也上升,呈现与参数 1<sup>#</sup>、2<sup>#</sup>和 3<sup>#</sup>相似的规律,但上升幅度减小。随着激光功率和频率的继续增加(参数 7<sup>#</sup>、8<sup>#</sup>和 9<sup>#</sup>),激光清洗后材料表面的宏观硬度的增幅减小,甚至在参数 7<sup>#</sup>和 9<sup>#</sup>下出现下降。这可能是因为随着激光功率和频率的增加,材料表面温度升高(图 9),部分应力释放,导致材料表面发生软化,所以宏观硬度的增幅减小甚至下降。

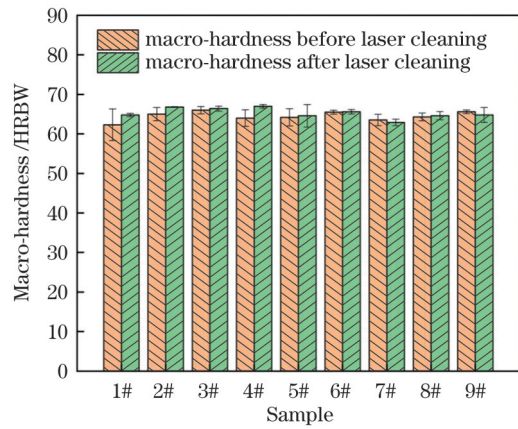
图 10 未清洗试样与在参数 1<sup>#</sup>~9<sup>#</sup>激光清洗后试样的宏观硬度  
Fig.10 Macro-hardnesses of uncleaned sample and samples after laser cleaning under parameters 1<sup>#</sup>-9<sup>#</sup>

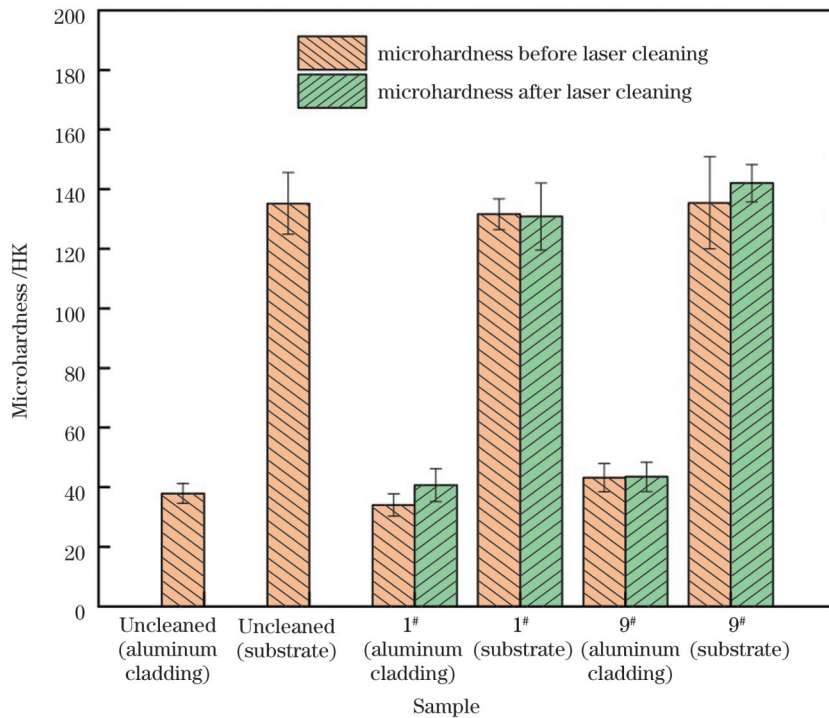
图 11 未清洗试样与在参数 1<sup>#</sup>和 9<sup>#</sup>下激光清洗后试样的显微硬度

Fig. 11 Microhardnesses of uncleaned sample and samples after laser cleaning under parameters 1<sup>#</sup> and 9<sup>#</sup>

图 11 为参数 1<sup>#</sup>和参数 9<sup>#</sup>下试样横截面的显微硬度测试结果,分别测试了包铝层和靠近包铝层的基体的显微硬度。可以看出,当激光功率、频率和能量密度(参数 1<sup>#</sup>)较低时,材料包铝层硬度在激光清洗后上升,基体显微硬度略微下降。当激光功率、频率和能量密度(参

数 9<sup>#</sup>)较高时,材料包铝层硬度在激光清洗后几乎没有增加,基体显微硬度上升,这可能是激光热力效应导致应力分布改变引起的。当激光能量较低时,激光热效应不明显,包铝层受热较少,力效应明显,因此包铝层硬度增加。当激光能量较高时,激光热效应明显,包铝层受热较多,发生明显软化,力效应也明显,因此应力往靠近包铝层的基体方向流动,导致基体的硬度增加。

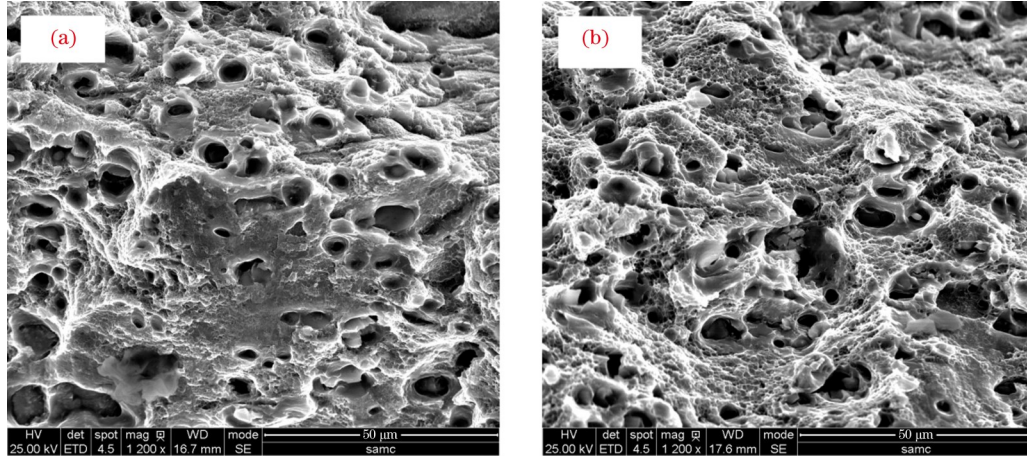
图 12 未清洗试样与激光清洗后试样的拉伸断口截面。(a)未清洗试样;(b)参数 2<sup>#</sup>下激光清洗后的试样Fig. 12 Tensile fracture sections of uncleaned sample and sample after laser cleaning. (a) Uncleaned sample; (b) sample after laser cleaning under parameter 2<sup>#</sup>

为了进一步分析激光清洗对基材的影响,采用扫描电镜对拉伸断口进行了观察,结果如图 12 所示。激光清洗前后试样的断口形貌类似,均为韧性断裂,可以

观察到大量韧窝,且韧窝的数量、尺寸并没有太大区别,韧窝中均有第二相存在。结合表 2 数据可知,激光清洗会对材料力学性能造成一定损伤,并且随着功率和频率的增加,损伤增加。但是在试验条件下,激光清洗对力学性能的影响有限。

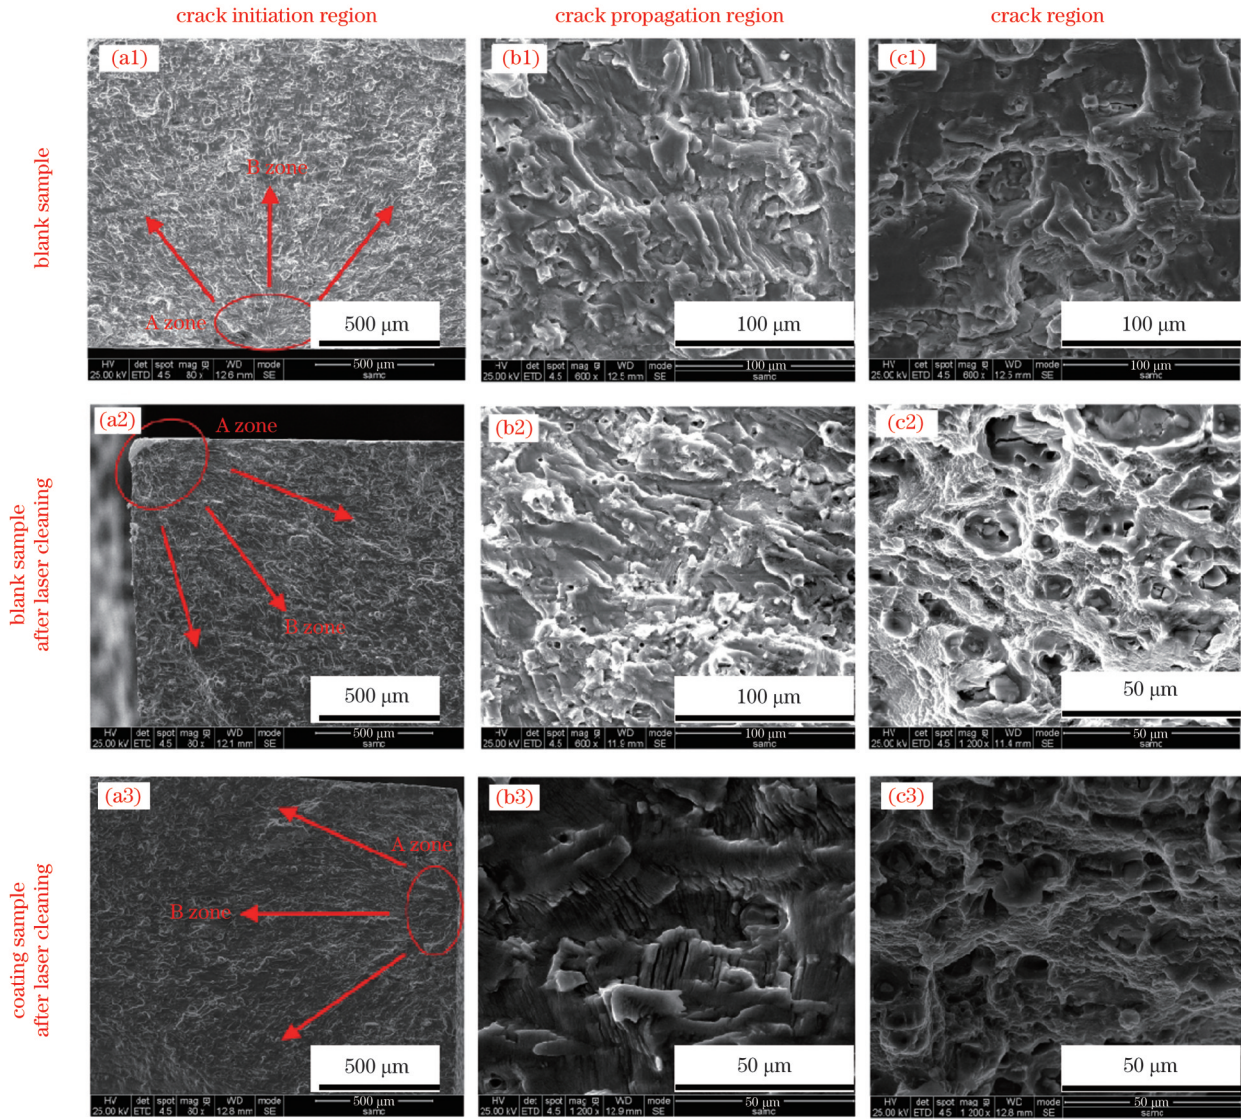
图 13 空白试样、经激光清洗的带漆试样和带漆试样疲劳断口形貌

Fig. 13 Fatigue fracture morphologies of blank sample, blank sample after laser cleaning, and coating sample after laser cleaning

图 13 为空白试样、激光清洗后的空白试样和激光清洗后的带漆试样的疲劳断口的 SEM 观测结果,可以看出,三种试样的疲劳断口形貌差别不大,均存在明显的裂纹萌生区(A 区)、裂纹扩展区(B 区)和瞬断区。由于激光清洗仅改变材料的表面形貌,并不会产生明

显的热影响,故裂纹扩展区和瞬断区的形貌几乎一致,裂纹扩展区均存在疲劳辉纹,其方向与裂纹扩展方向垂直,而瞬断区则是明显的韧性断裂形貌,存在大量较深的韧窝,在韧窝中也可以观察到第二相。疲劳性能的差异仅存在于疲劳萌生的区域,由于激光清洗对表

面的影响,表面出现更多的缺陷,疲劳裂纹更易萌生。因此,空白试样的疲劳裂纹萌生点在试样的正中心位置,说明试样的均匀性较好。而激光清洗后的空白试样和激光清洗后的带漆试样的萌生点则在试样靠近边缘的位置,说明激光清洗确实导致试样表面出现更多缺陷,从而出现更多裂纹萌生源,进而疲劳裂纹更早萌生。
