# 激光加工技术在汽轮机叶片制造中的应用

**摘要** 选择不同的激光加工技术,如激光合金化、激光修复和激光固溶技术,实现了 2Cr13 和 17-4PH 两种常见叶片的强化与修复。对强化和修复前后汽轮机叶片的显微结构、硬度、残余应力、耐磨性、抗腐蚀、抗气蚀性能进行了测试分析。证明激光加工技术在汽轮机叶片的强化和修复方面具有良好的应用前景。

## Application of Laser Processing Technologies on Turbine Blades

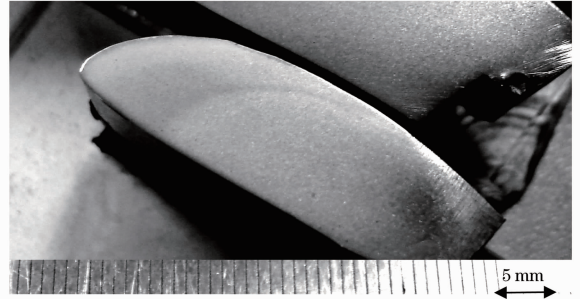
图 7 叶片头部硬化层的宏观照片

Fig. 7 Hardening layer picture of blade head

图 7 为固溶强化叶片头部试样,从图中清晰可见时效硬化层、热影响区、基体三个不同色差的区域。其硬化层宽度为 28~30 mm,强化层硬度分布如表 1 所示,基体的硬度为 301HV<sub>0.2</sub>;其硬化层深度约 1.8 mm,强化层硬度分布均匀。
