# 物体内部缺陷无损检测技术综述

**摘要** 物体内部缺陷是指表面以下的裂纹、杂质、疲劳损伤以及腐蚀, 此类缺陷因具有隐蔽性而严重影响产品质量和运行安全。以光学元件和飞机叶片为例, 分析内部缺陷形成机理和形貌特征。将内部缺陷无损检测分为有激励无损检测和无激励无损检测, 并着重介绍了热激励和磁激励无损检测的原理和研究成果。

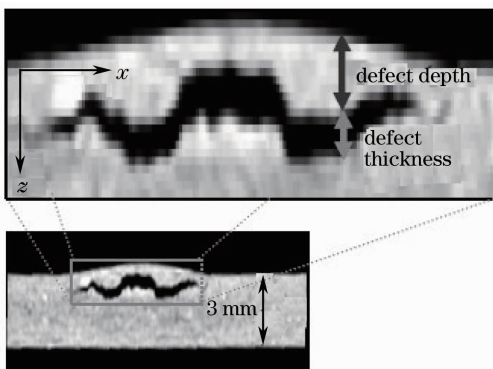
图 9 塑合木断层图

Fig. 9 A cross-section image in a wood plastic composite

脉冲相位热成像技术不仅可应用于高导热材料的检测,还可以用于低导热材料,例如复合材料。被测物体为 3 mm 厚的塑合木复合材料,其横断面如图 9 所示,通过选取合适的小波频率、带宽参数以及尺度因子,找到与特征信号最匹配的小波进行分析,采用小波变换克服环境温度等的影响<sup>[13]</sup>。图 10 为塑合木材料亚表层缺陷厚度的脉冲相位热成像与三维(3D)计算机层析成像的检测结果,可知该方法获得的结果与真实的缺陷信息更为接近。
